Retablo Cerámico de Nuestra Madre y Señora de la Soledad

IGLESIA DE LA VICTORIA. JEREZ DE LA FRONTERA

JOSÉ RAMÓN PIZARRO GARCÍA Y CARMEN RIEGO RUIZ

RETABLO DE NUESTRA MADRE Y SEÑORA DE LA SOLEDAD

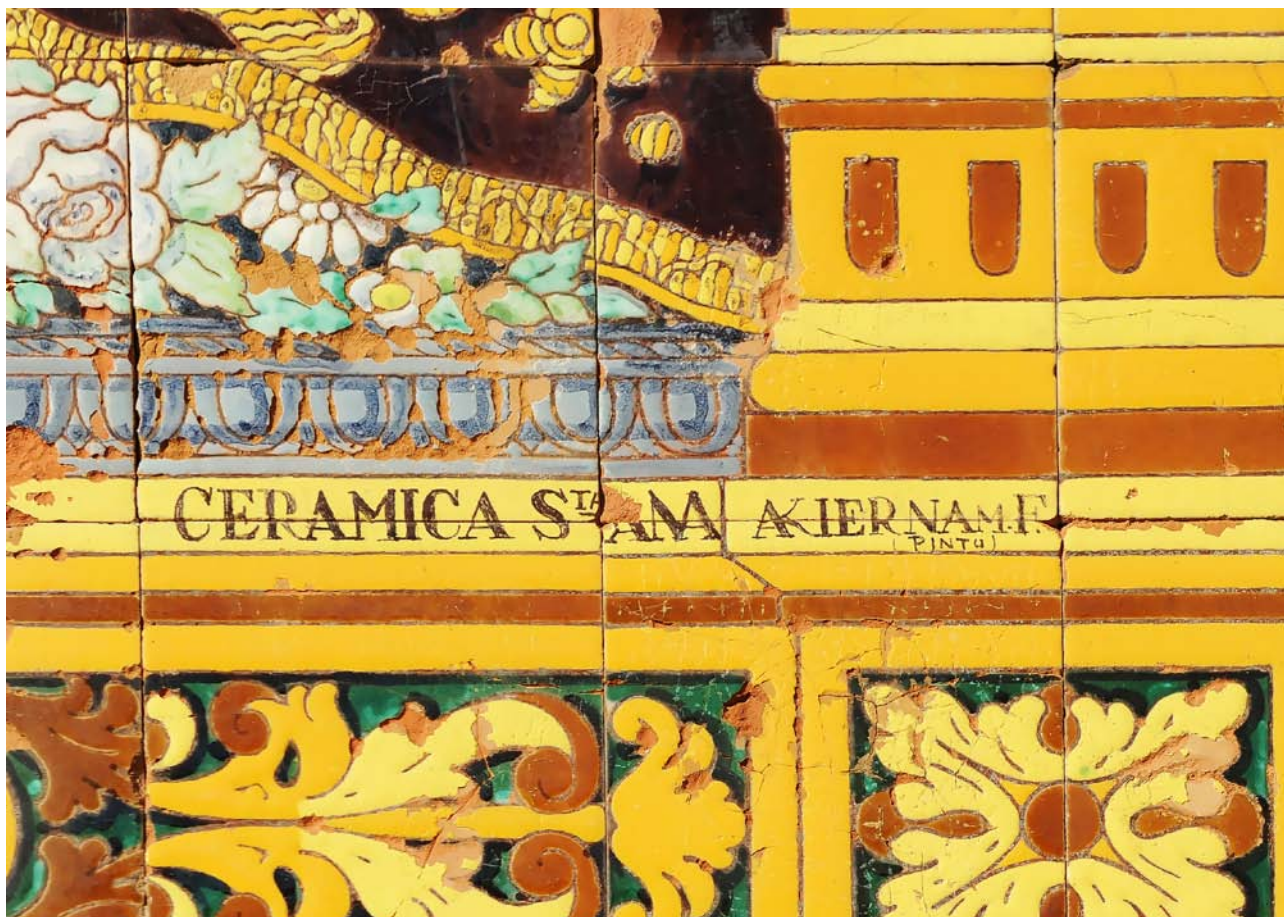
La firma el autor y de la fábrica.

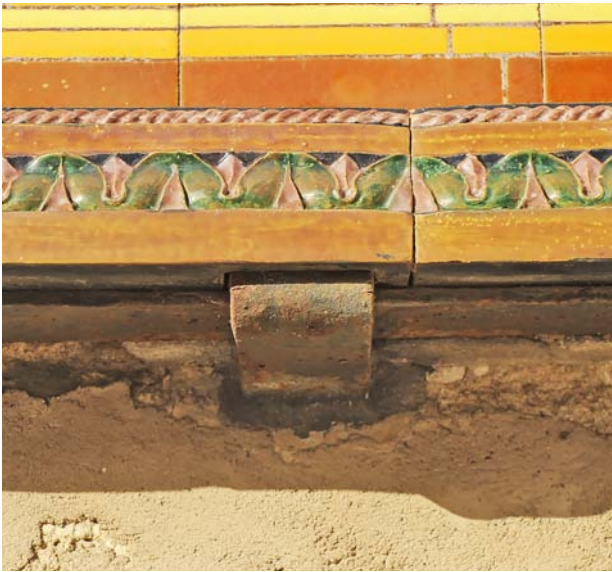
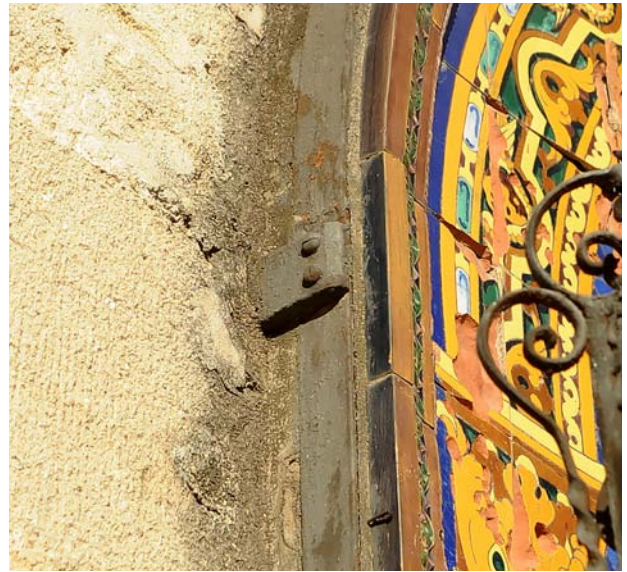
Anclajes de hierro en el muro de piedra y pletina perimetral.

El panel fue montado para su colocación sobre el muro exterior en un soporte con mortero de cal y arena, posiblemente mezclado con cemento, reforzado con una armadura metálica de varillas de hierro en el interior, y enmarcado con una contundente pletina perimetral de hierro. Finalmente fue fijado al paramento de piedra de la fachada del templo con varios anclajes del mismo metal incrustados en el muro en forma de garras.

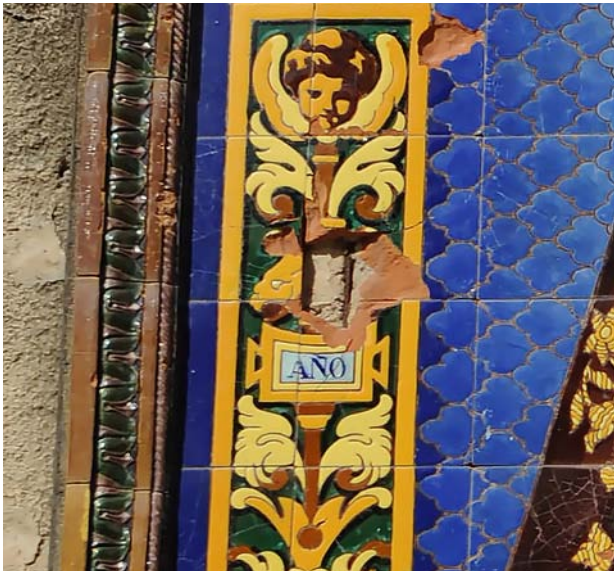
El agua que directamente golpea sobre la superficie los días de aguacero, y la humedad que se filtra al interior por las numerosas roturas y faltas de vidriado llevan hace tiempo provocando, paciente e inexorablemente, la degradación de los morteros de agarre y el aumento de volumen por oxidación de las varillas de hierro pertenecientes a la estructura de refuerzo interna, así como la corrosión de la pletina perimetral y sus anclajes y, como consecuencia, cambios estructurales en el interior del sopor-

A la izquierda, varillas de hierro oxidadas que aparecen tras el azulejo fracturado. A la derecha, piezas polifracturadas y pérdida de vidriado.

te que trascienden a los azulejos produciendo fracturas y pérdidas incluso de fragmentos de bizcocho cerámico, algunos de tamaño considerable, que en algún caso hacen visibles las varillas metálicas desde el exterior, como se observa en una de las imágenes que acompañan este artículo. Así mismo, son palpables zonas con abombamientos, donde se distinguen algunos azulejos despegados del mortero soporte, desplazados y elevados sobre la superficie con peligro inminente de desprendimiento.

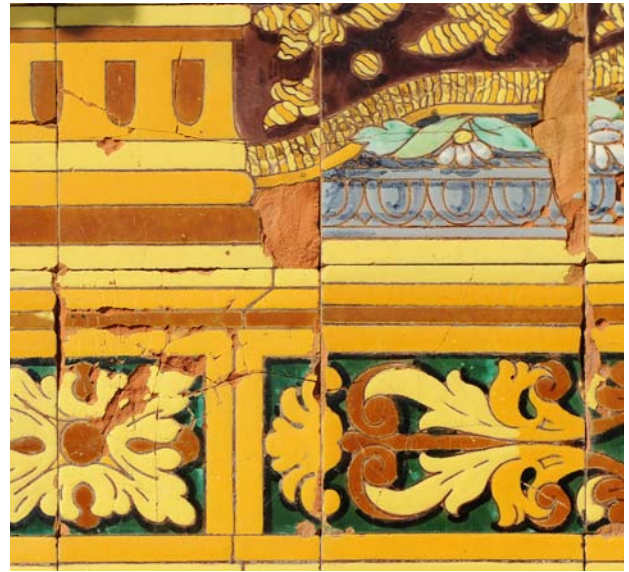
Por último, la interacción entre agua de lluvia, humedad y viento ha erosionado la superficie vidriada del panel, iniciándose muchas veces el daño, curiosamente, por las líneas de cuerda seca del dibujo, generando un mapa de lagunas de diferentes tamaños que ocasiona un impacto visual muy agresivo para las piezas y la unidad gráfica del conjunto, por la formación de oquedades y coqueras de gran tamaño.

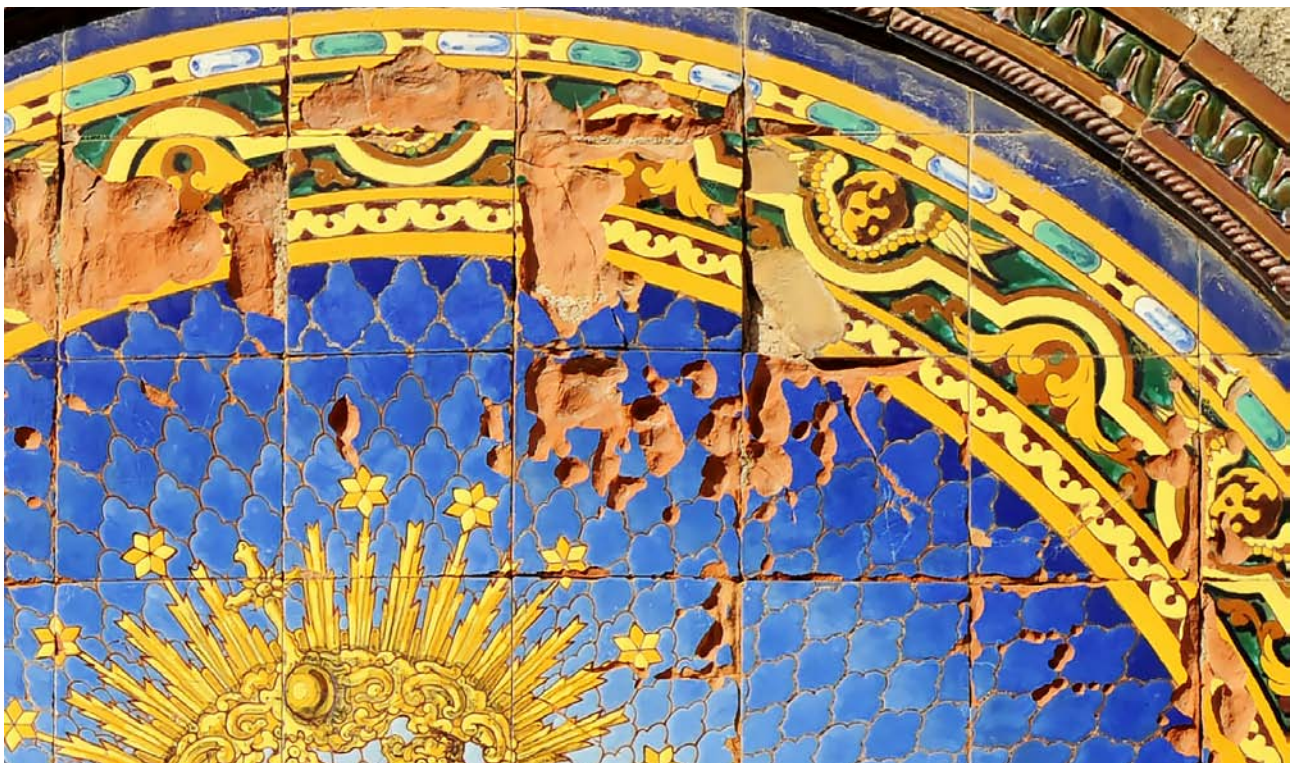
Coqueras, oquedades y pérdidas de pasta cerámica.

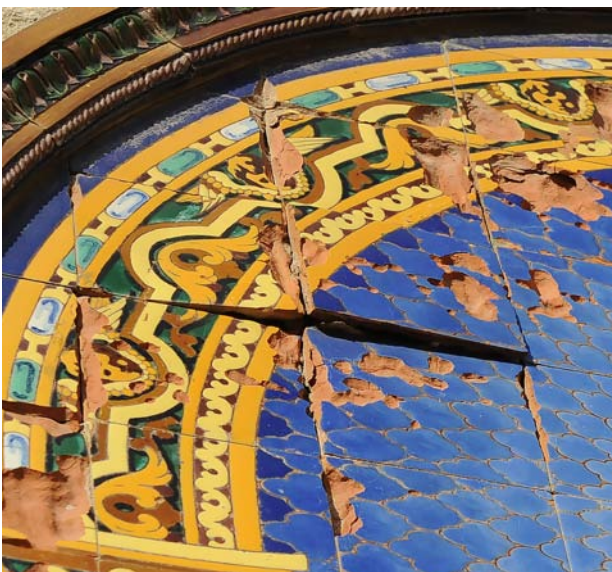
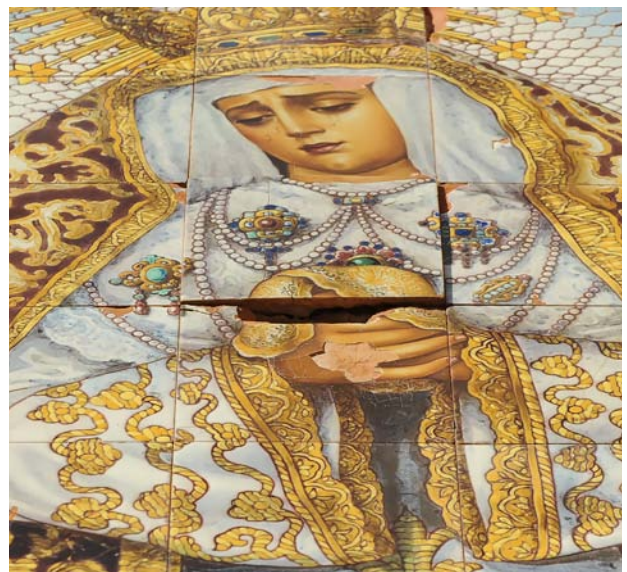
Detalle de las piezas desprendidas que amenazan con caer.

Sería deseable que una obra de esta envergadura artística, firmada por uno de los maestros de la pintura cerámica más prestigiosos del siglo XX fuera preservada para el disfrute de futuras generaciones, y al menos, fuese desmontada del lugar y de la estructura metálica que le produce tanto daño, y protegida en algún espacio interior, a salvo de agentes climatológicos, en espera de una intervención que le devolviese todo su esplendor.

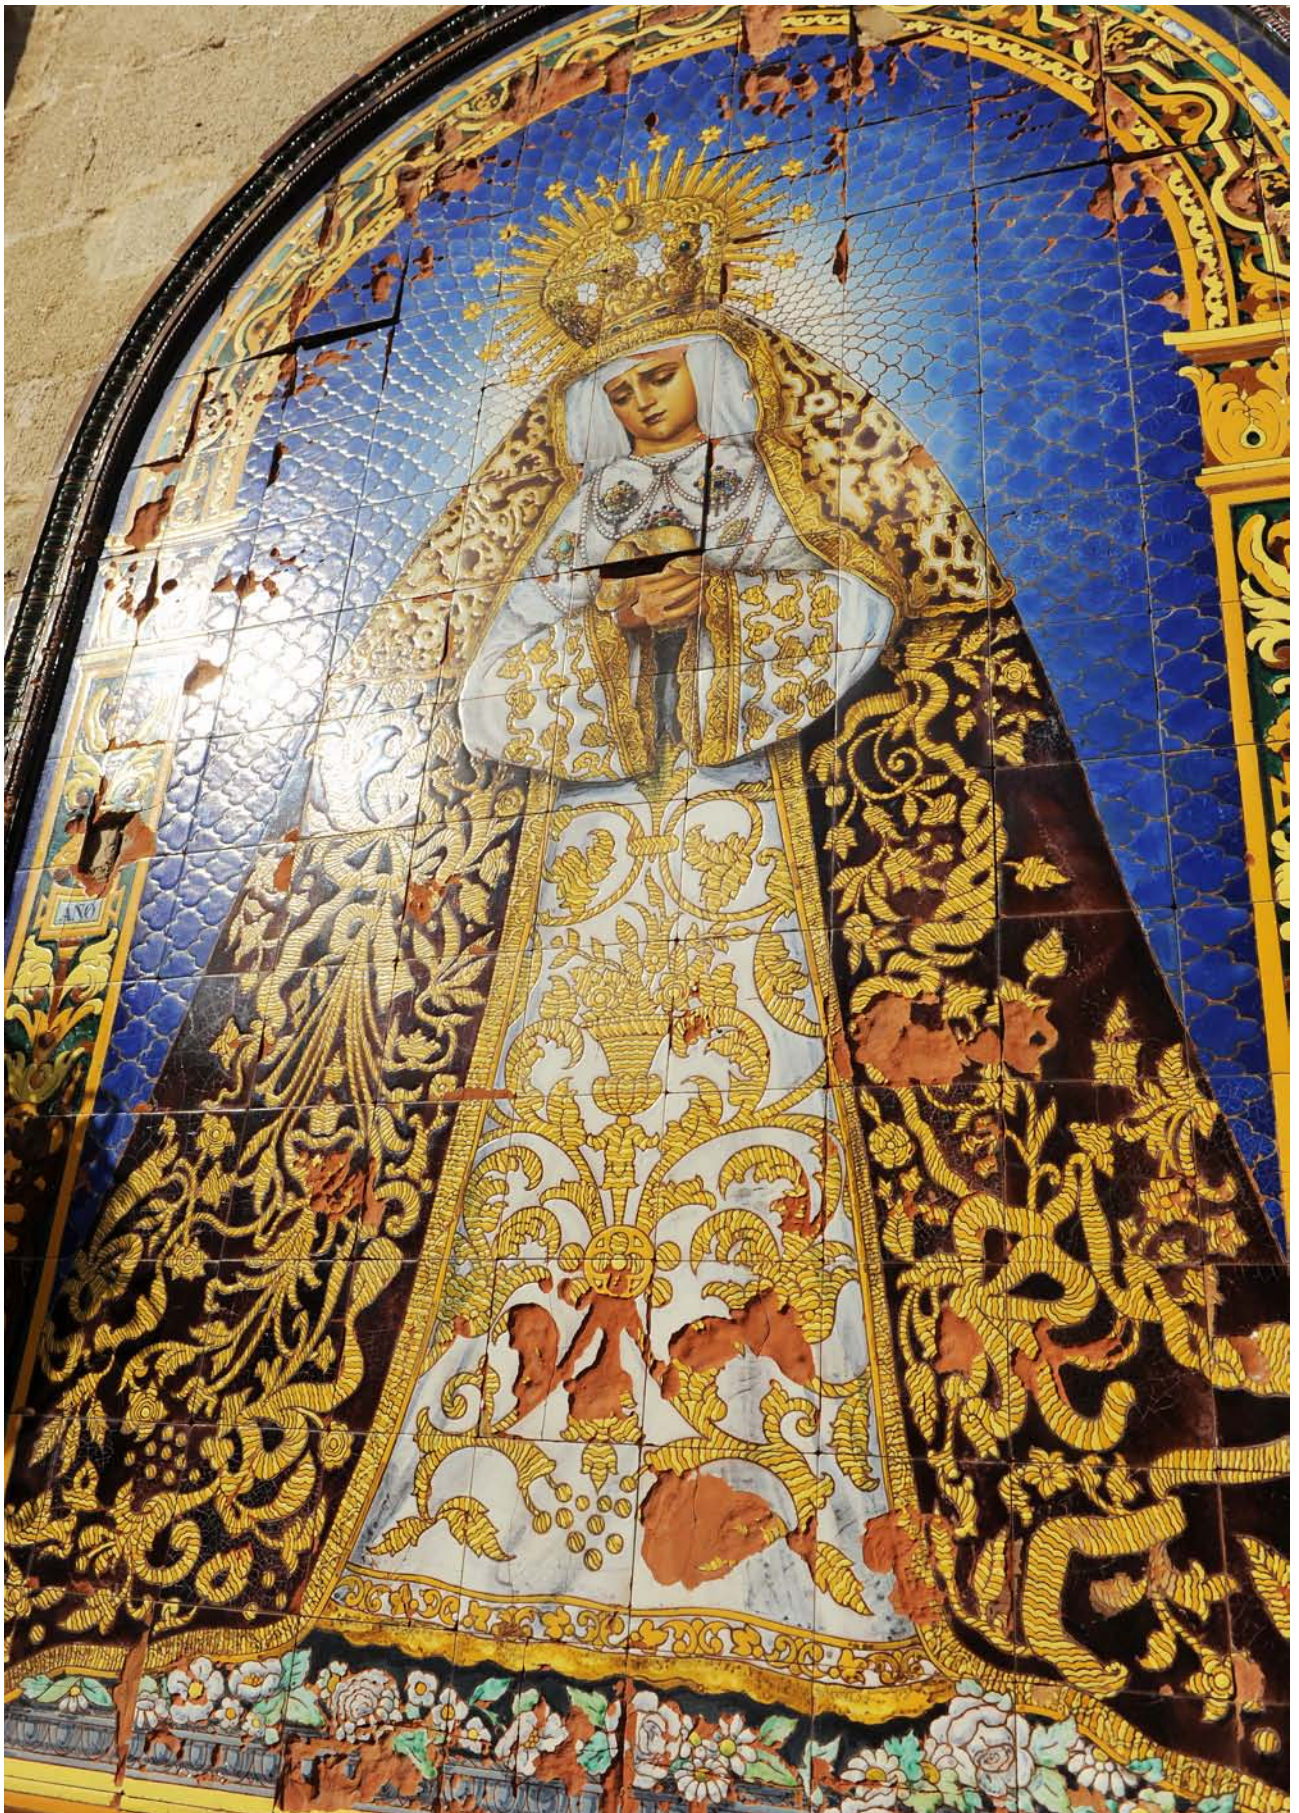
Todos los daños, extensos y graves, que a simple vista se observan en el retablo cerámico tienen un origen común, la acción continuada y persistente de los agentes atmosféricos sobre la superficie del paño y los materiales que constituyen su soporte por su ubicación a la intemperie sin protección de ningún tipo. Hasta fechas relativamente recientes (la foto consultada fue tomada en 2010) existía un gran árbol que proyectaba una abundante sombra sobre la fachada del templo, además orientada al oeste, lo que aumentaba su exposición a los rayos del sol en sus horas de mayor incidencia. Al menos esa densa sombra arbórea protegía al retablo de las fuertes radiaciones del verano jerezano, protección que ha desaparecido desde que falta el árbol. En la actualidad la libre exposición de la cerámica a la acción solar provoca a mediodía y primeras horas de la tarde, por las altas temperaturas que llega a alcanzar la superficie y todo el conjunto, un efecto muy negativo sobre el vidriado, daño ampliado por las inexistentes llagas entre azulejos y por los movimientos de dilatación y contracción del marco metálico ante los cambios bruscos de temperatura, que produce tensiones reflejadas en el retablo en forma de roturas y pérdidas superficiales. Lógicamente con la eliminación de la sombra del árbol protector se ha multiplicado el avance de los desperfectos.

Imagen general de retablo donde se pueden observar la gravedad y extensión de los daños que está produciendo su situación a la intemperie.
