# Paneles publicitarios cerámicos de la **CASA SAIMAZA**

Sevilla Junio 2020

INTERVENCIÓN DE RESTAURACIÓN SOBRE LOS  
PANELES CERÁMICOS PUBLICITARIOS  
DE LA CASA SAIMAZA EN SEVILLA

Carmen Riego Ruiz. Restauradora de Bienes Culturales

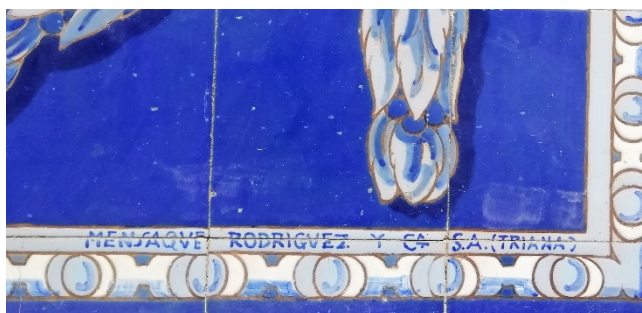
Fig.1

Los azulejos están realizados en la desaparecida fábrica “Mensaque Rodriguez y Cia S.A.Triana”, según inscripción reflejada en la zona inferior de dos de los paneles. (Fig1)

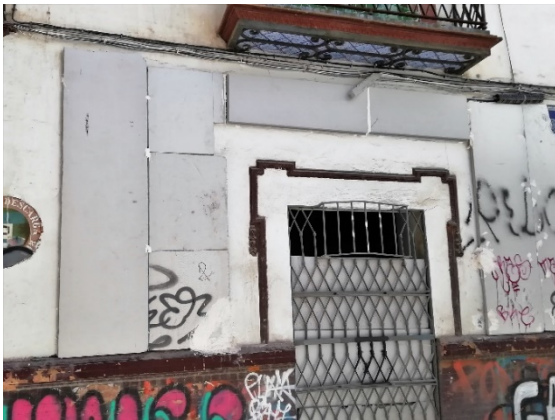
Protección con paneles al inicio de la obra, fachada lateral

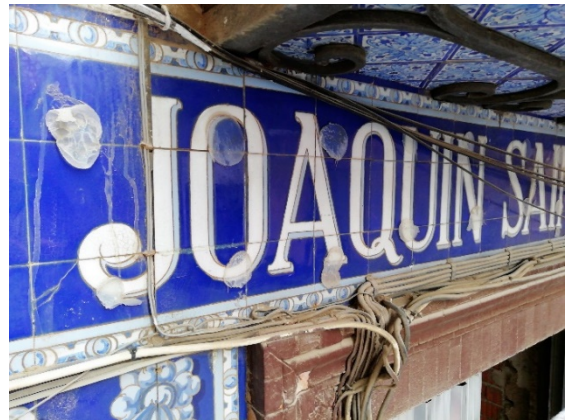
Puntos de silicona y cableado eléctrico

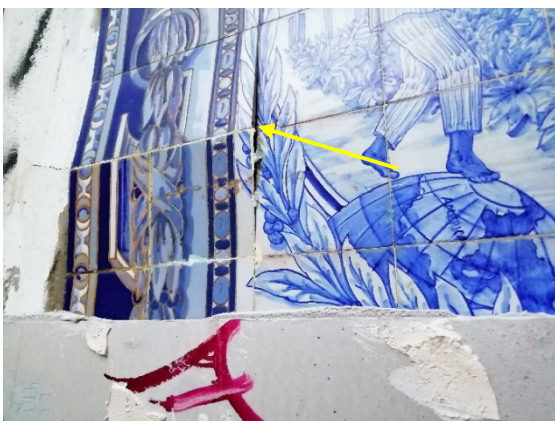
Zona abombada por pérdida de adhesión al soporte.

Entre los daños aparecidos durante la intervención están algunas zonas de oquedad y abombamientos de la superficie por pérdida de adhesión de los azulejos al soporte; algunos azulejos están separados del mortero de adhesión, pero fuertemente unidos entre sí.

Se desmontaron algunas piezas y otras se mantuvieron para no causar más daño ya que se podían fracturar en la manipulación, por lo que hubo que conservar algunas zonas con un ligero pronunciamiento. En este caso se rellenó con mortero de cal, mediante inyección, para facilitar la adherencia de los azulejos al soporte.

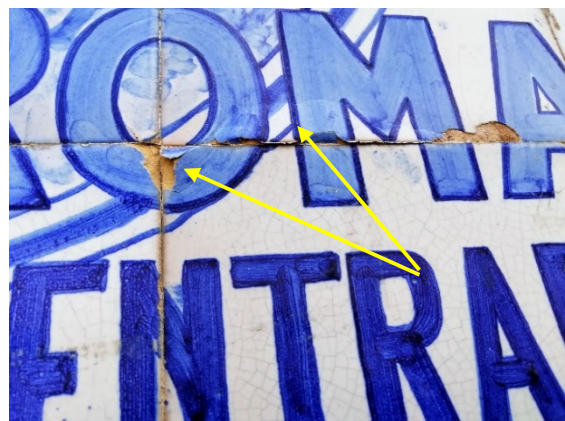
Ampollas en el vidriado.

Algunos puntos de silicona de la protección estaban fijados sobre ampollas y en el vidriado con escasa adhesión con el consecuente daño para la superficie. También se apreciaba la colocación de cinta adhesiva transparente sujetando azulejos.

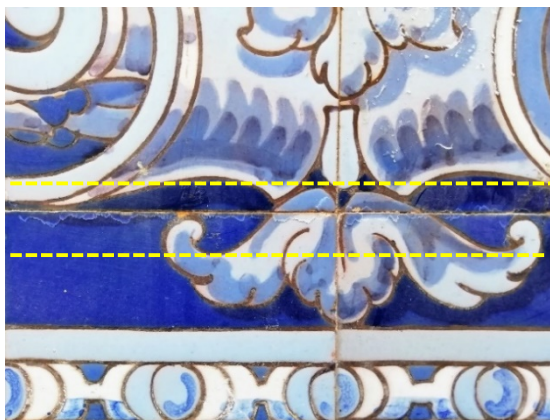
Resquebrajamiento del vidriado en bordes por presión

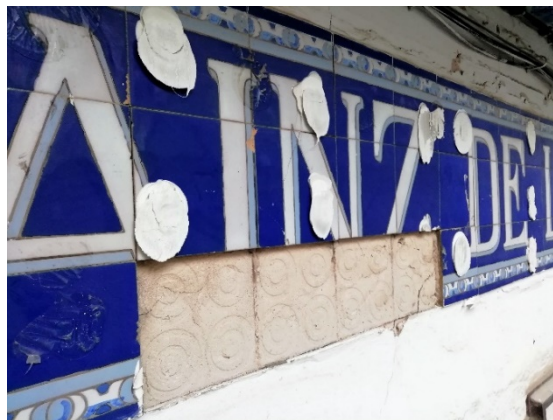
Desprendimiento de azulejos al retirar la protección

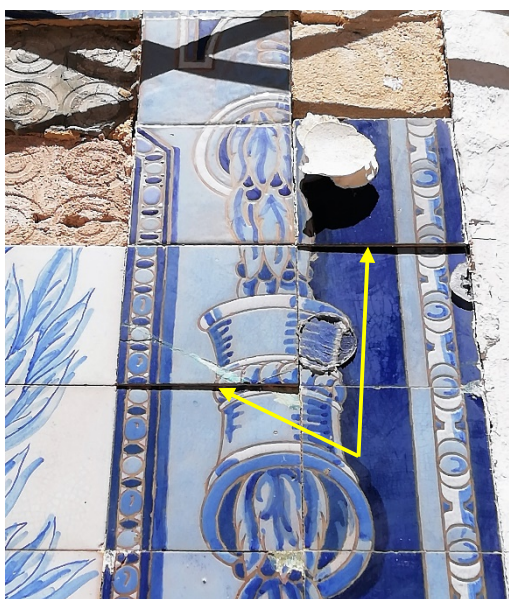
Azulejos con peligro de desprendimiento

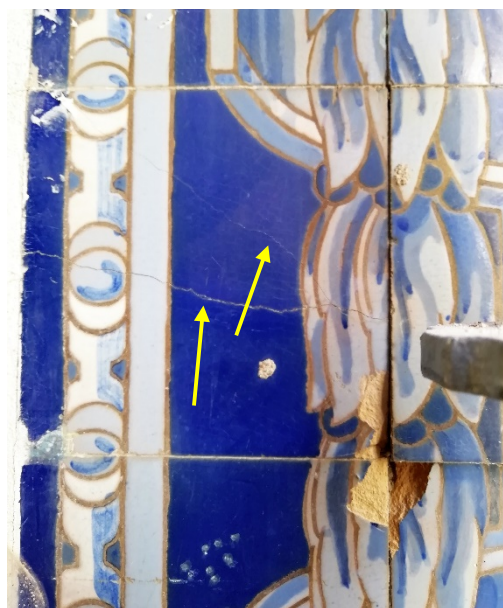
Grietas y fisuras. Perdida de pasta cerámica

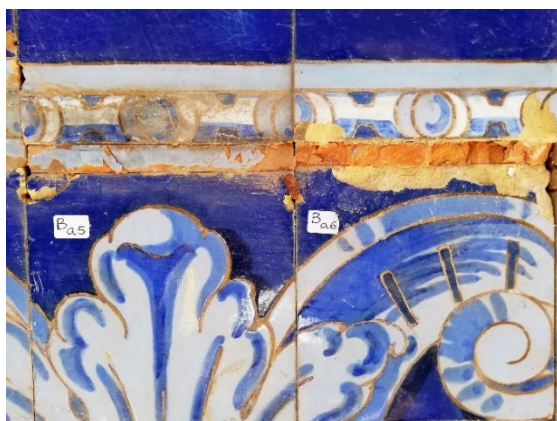
Deterioro producido por el anclaje de cables eléctricos

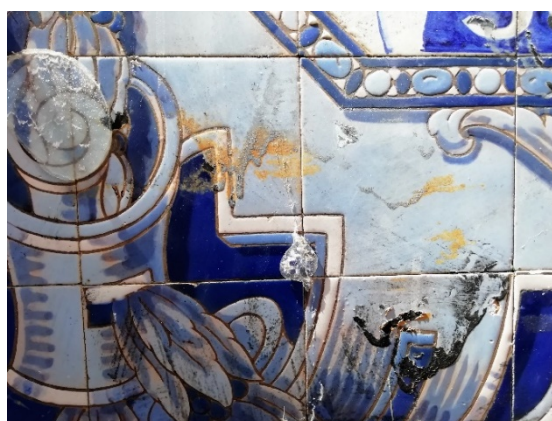
Suciedad, manchas de pintura y grafitis

Eliminación de grafitis y restos de pintura con disolvente universal.

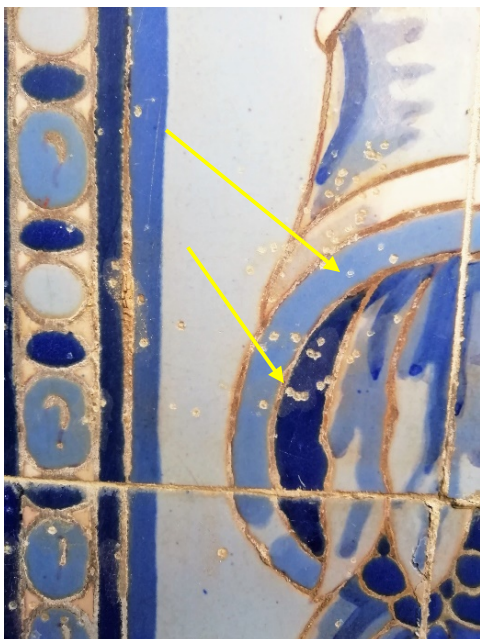
Daños en el vidriado por impactos

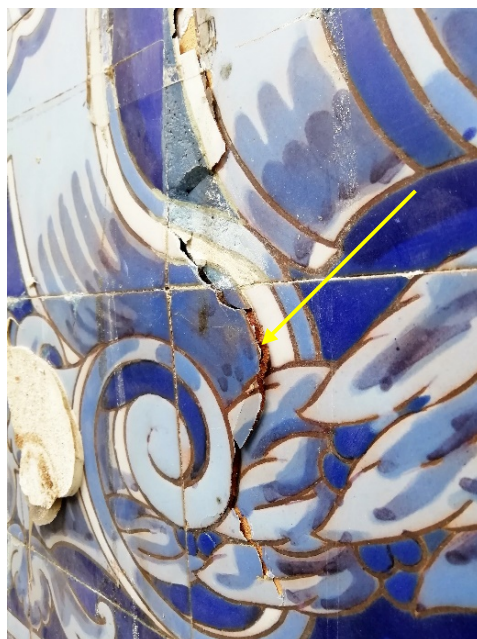
Abombamiento y levantamiento del vidriado

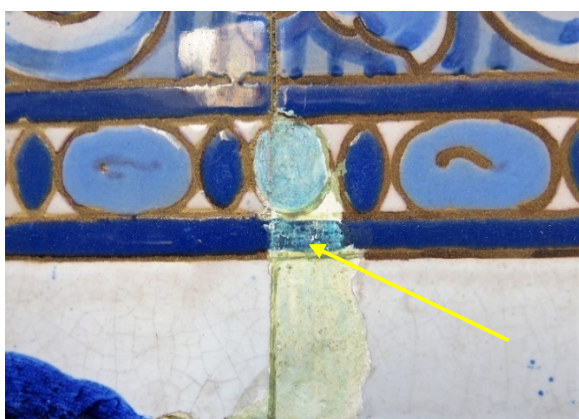
Intervenciones anteriores envejecidas.

Eliminación de algunas intervenciones anteriores defectuosas, en unas retirando sólo la capa pictórica y en otras el material de relleno debido a su mal estado.

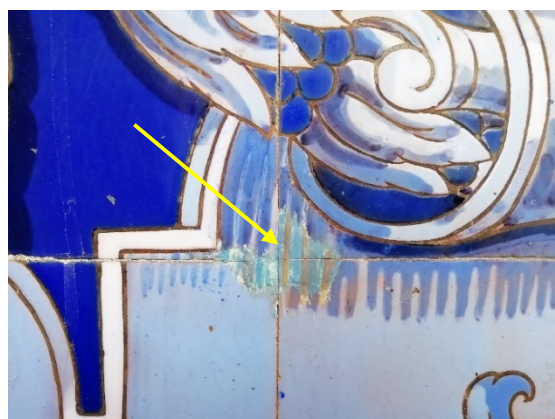
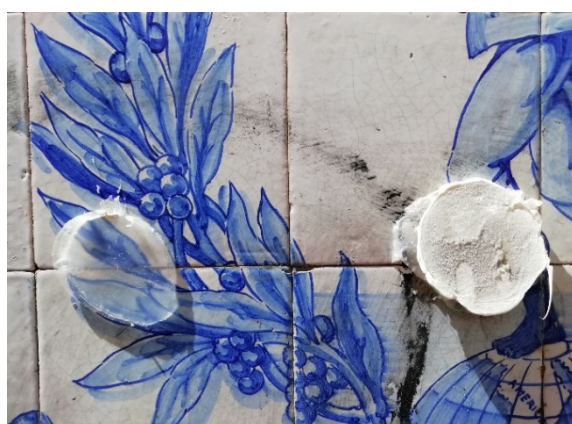
Suciedad superficial y puntos de silicona.

Limpieza de la superficie vítrea de forma mecánica con brocha y bisturí para eliminación de polvo, suciedad y elementos ajenos adheridos y química mediante aplicación de productos adecuados para retirar restos de adhesivos usados en la protección y suciedad más resistente. La retirada de los puntos de silicona resultó una tarea dificultosa por la fuerte adherencia del producto y la resistencia a eliminar los restos insistiendo varias veces con distintos disolventes. Eliminación de todo resto de suciedad con agua y jabón neutro.

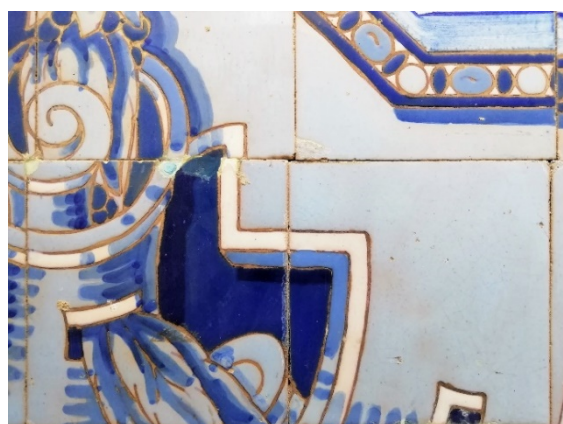
Piezas desplazadas en una anterior recolocación

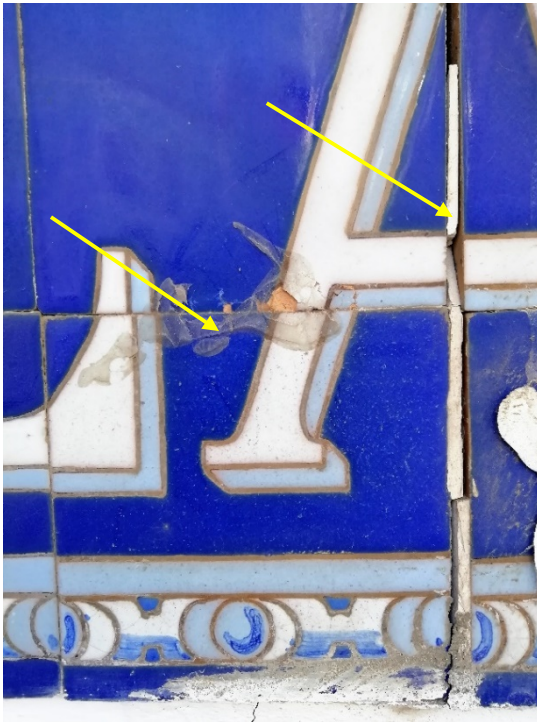
Excesiva junta y restos de adhesivo

Presencia de cemento en el llagueado y en pérdidas puntuales de vidriado. Distintos materiales de agarre, mortero de cal y mortero de cemento, resultado de varias intervenciones llevadas a cabo sobre los paneles cerámicos.

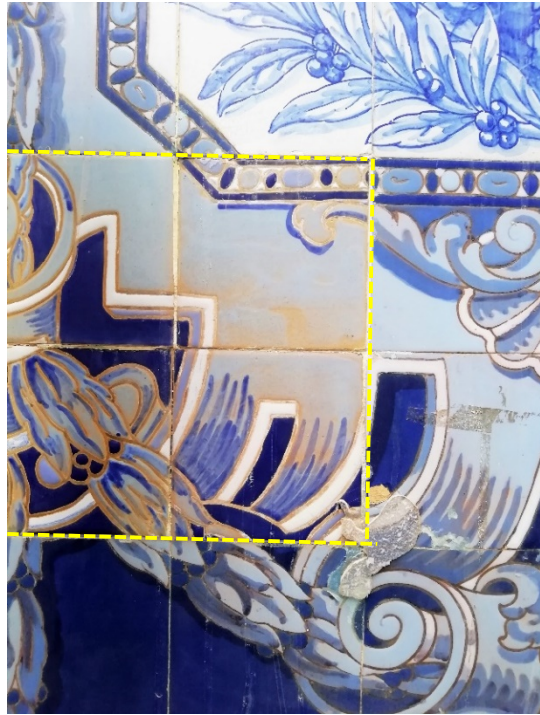
Azulejos de nueva factura de una intervención anterior.

Existen azulejos de nueva factura en varios paneles, claramente identificados por su tonalidad y ejecución, correspondiente a una intervención llevada a cabo en el año 2003 según inscripción encontrada en el reverso de una de las piezas, en total son 14 azulejos repuestos.

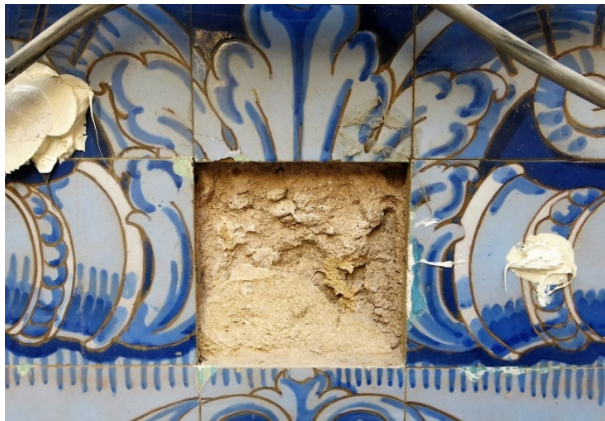
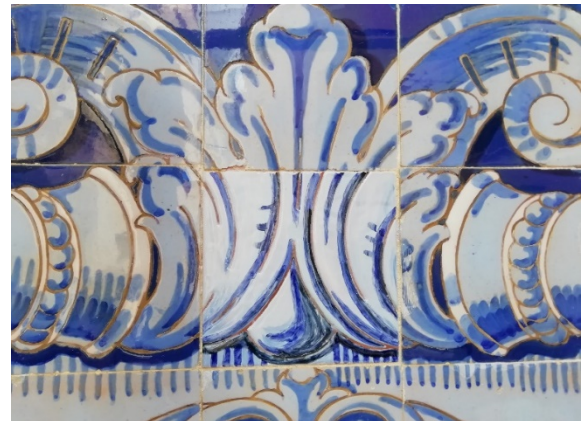
Se aprecia la pérdida de un azulejo completo en el panel derecho, fachada principal.

Realización de azulejo de nueva factura y colocación en el lugar de la perdida.

Elaboración de un azulejo, desaparecido, realizado por técnico ceramista, previa realización de calco sobre el conservado en otro panel y realización de pruebas de color y técnica similar al original. La pieza nueva lleva una marca en el reverso "R" y la fecha como documentación de la intervención, por el anverso es fácilmente distinguible por la diferente tonalidad del esmalte. Pieza realizada por Rafael Muñiz del taller "CERÁMICA ROCIO" de Sevilla.
