La azulejería de los paños parietales exteriores del Cenador de Carlos V, en el Alcázar de Sevilla. Estado de conservación y propuesta de intervención.

GRADO EN CONSERVACIÓN Y RESTAURACIÓN DE BIENES CULTURALES

TRABAJO FIN DE GRADO CURSO 2017-2018

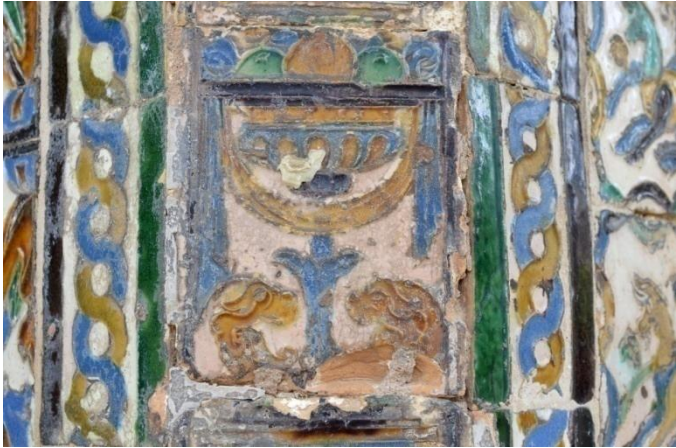
<p><i>Frutero. Tiene adherido un chicle. Mide 13x 16 centímetros.</i></p>
--	---	--	--

La presencia de objetos extraños como chicles, pinturas de ventanas, grapas o puntillas metálicas oxidadas, se eliminarán en el caso en el que sea fácil su extracción. Si fuese complicada esta operación y pudiese producir daños, se estabilizarán los clavos con algún producto que pare la corrosión.

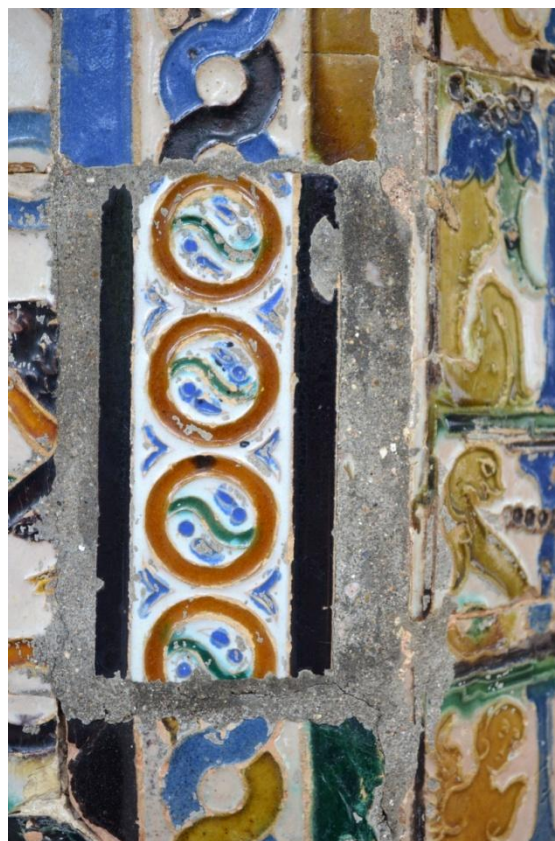
Otra de las reposiciones, esta vez evidente por el empleo del cemento para adherirlo al muro. Mide 14 x 6 centímetros.

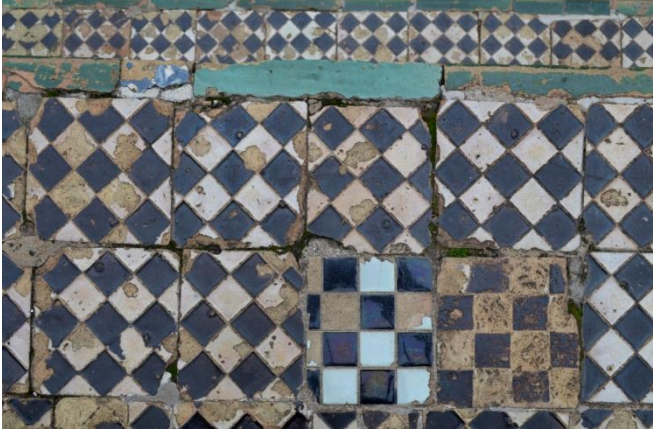
<p><i>Azulejo de damero blanco y negro que sustituye a uno de cuenca-arista original.</i></p>

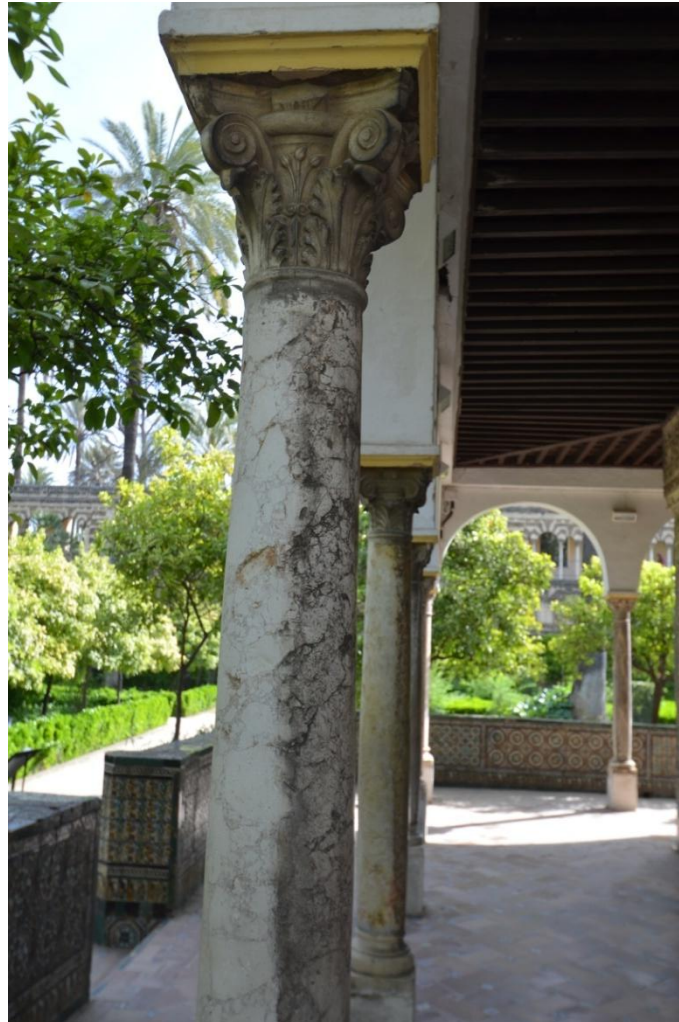
Fotografía nº 7 Columnas ennegrecidas en el interior por la combinación de agua y partículas de polvo.

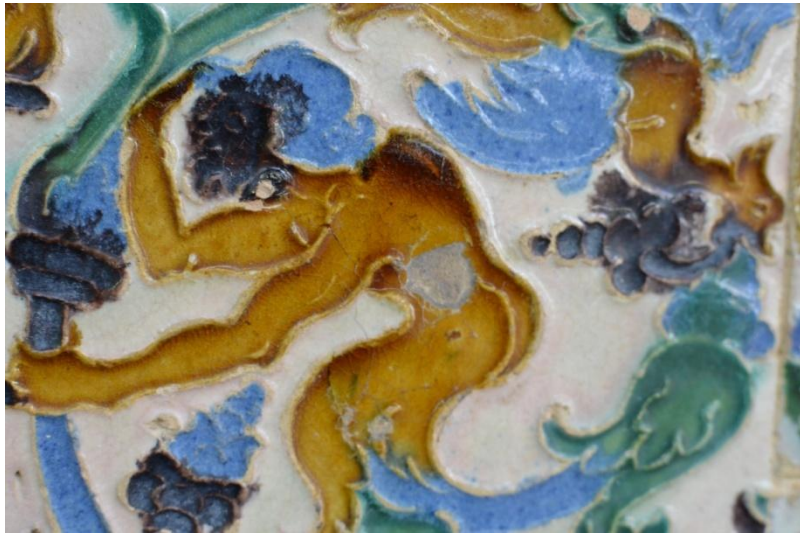
Lagunas

Las lagunas afectan a cada uno de los azulejos. Es difícil encontrar un azulejo sin esta alteración aunque sea minúscula. **Daño físico.**

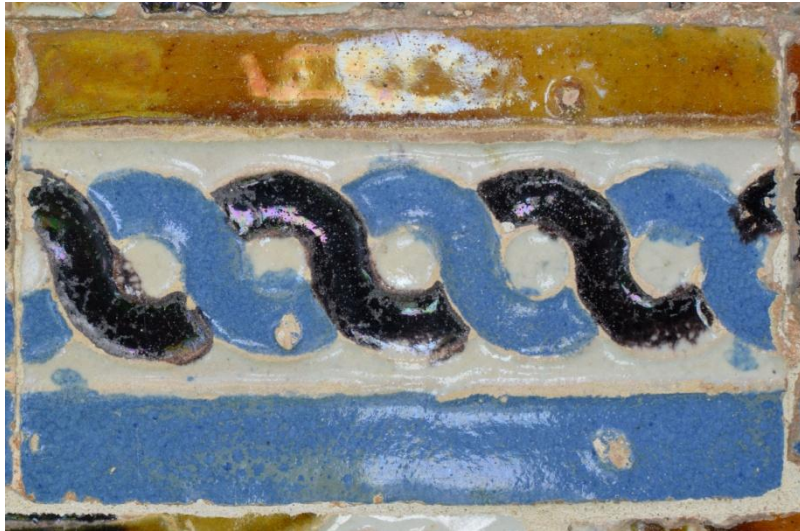
Marcas de aliceres

Los aliceres se utilizan para separar los azulejos en el horneado y que no queden pegados los azulejos, destrozando el vidriado por completo. De esta forma solo se ven afectadas tres picaduras. En algunos azulejos se observa más este daño y en otras casi que no se encuentra presencia de estas pequeñas lagunas. **Daño físico.**

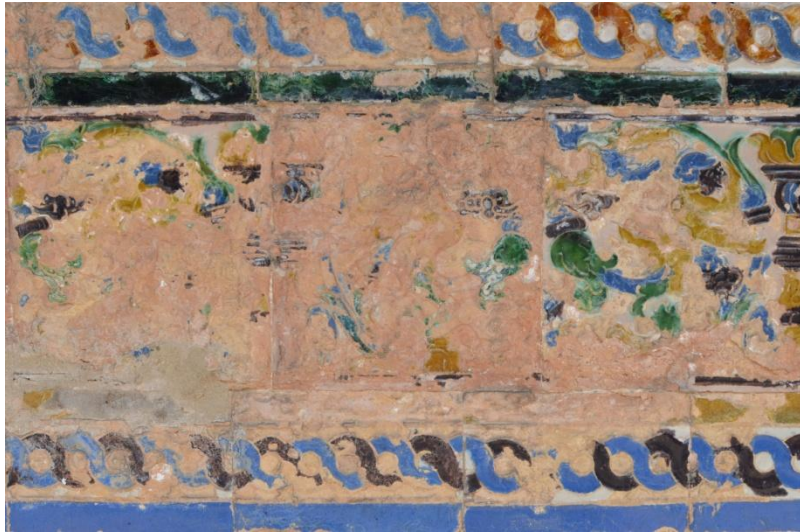
Las zonas más desgastadas son el alzado Sur y las zonas inferiores de los alzados Oeste y Este, sobre todo las más cercanas al alzado Sur. **Daño físico.**

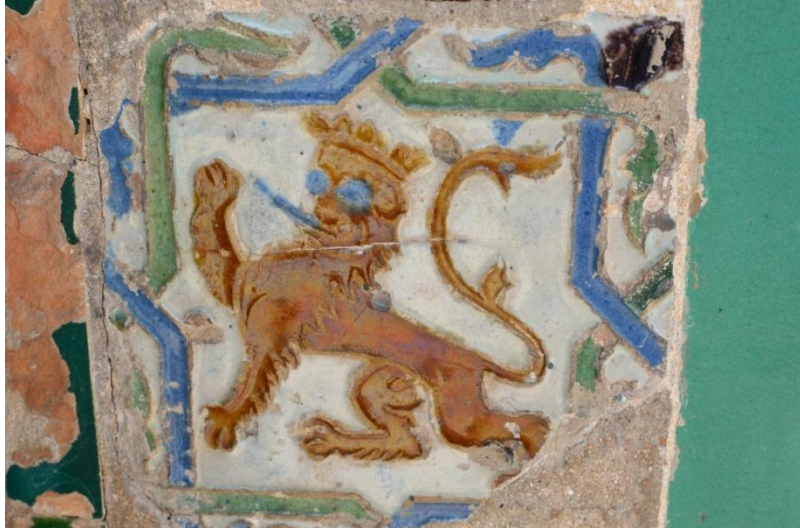
No existe una zona más afectada que otra, es un daño en azulejos aleatorios. No todos presentan este tipo de patología. Este azulejo forma parte de la heráldica que rodea a la puerta Sur. La fisura podría haberse producido por un roce al entrar en la habitación o por su propio envejecimiento natural. **Daño físico.**

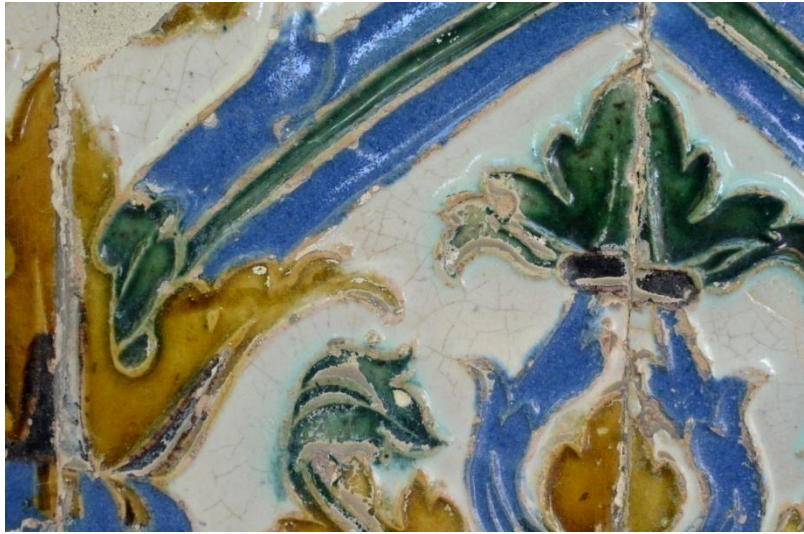
En esta imagen se observa el craquelado por envejecimiento natural. Una prueba de autenticidad. Daño químico.

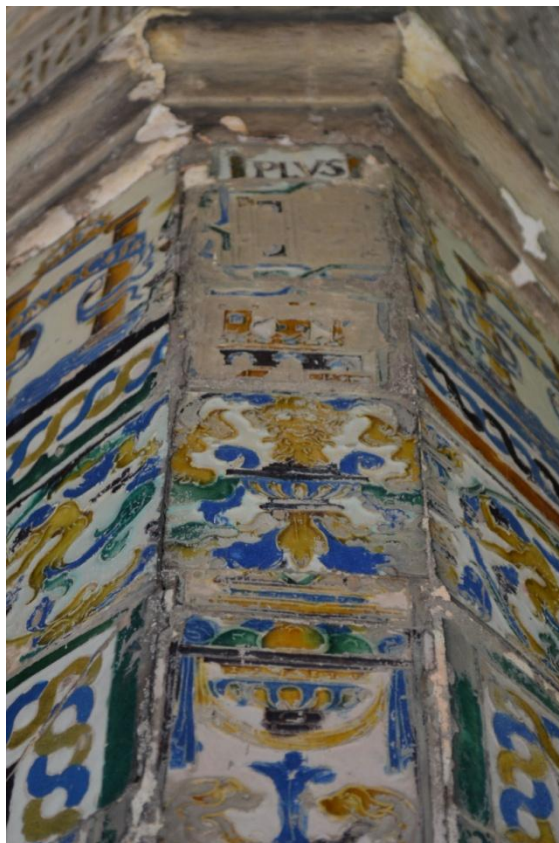
En esta imagen se puede ver en la esquina Sureste el tono gris opaco que provocan las sales insolubles sobre el vidriado. Daño biológico.

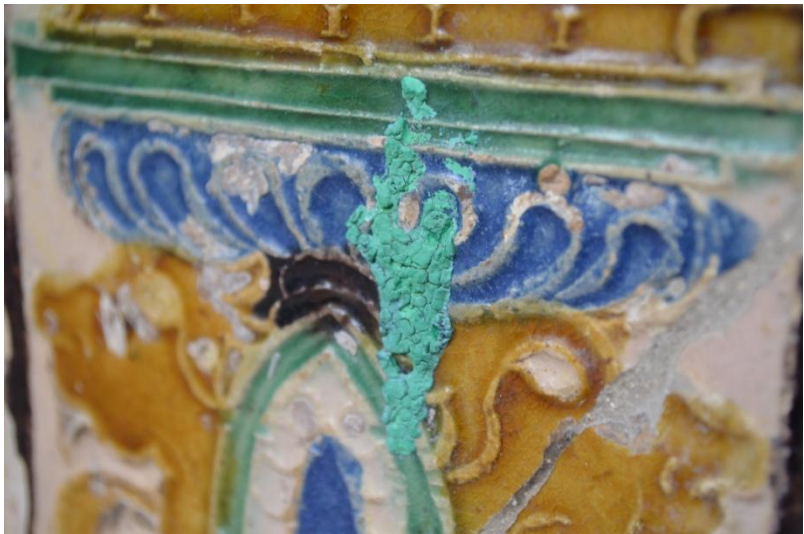
<p>Suciedad extraña acumulada sobre la superficie del azulejo. En el alzado Este. Daño antropológico.</p>
<p>Decoloración del dibujo o alteraciones de color</p>

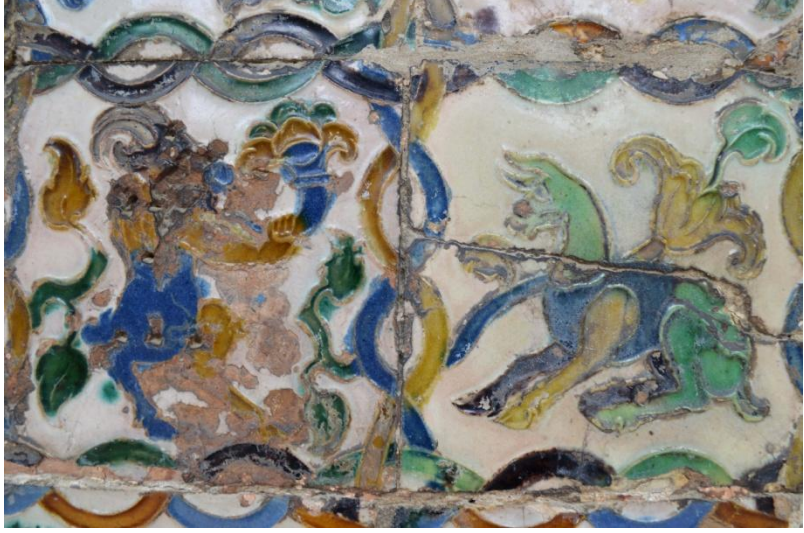
<p>Cambio de color en un azulejo, en el paño del alzado Sur. Se encuentran varios en este estado por todo el Bien. Podría haber sido provocado por la luz del sol o por un fallo de fábrica. Daño químico.</p>

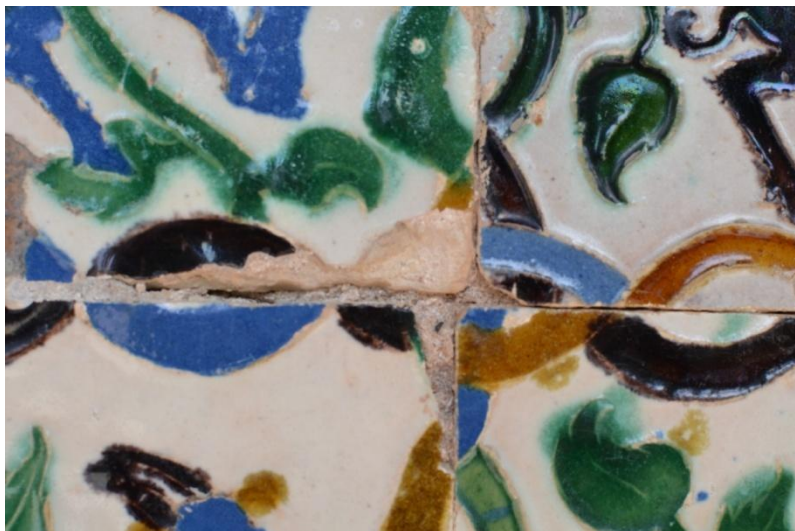
No solo afecta al esmalte, la mayoría de las veces que aparece esta alteración, también daña el bizcocho. Se trata de una alteración muy común en las piezas repuestas. **Daño físico.**

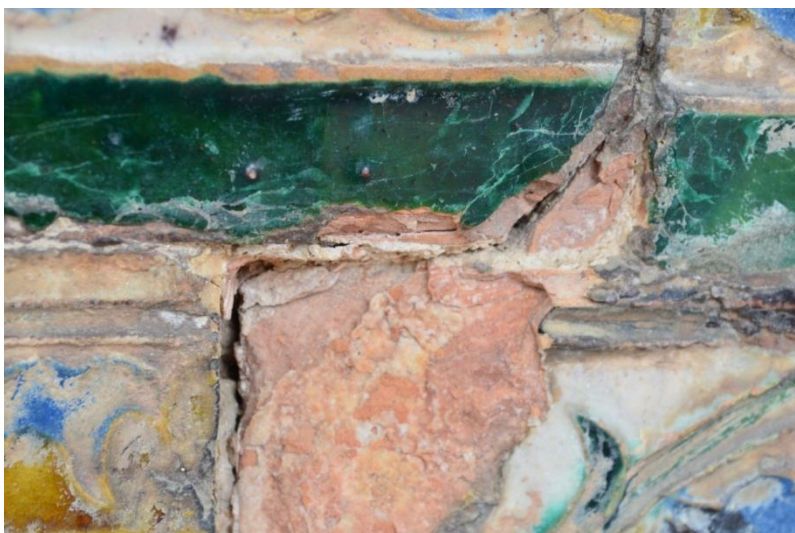
Pérdida de la pasta cerámica en una zona donde hay problemas de sales solubles. **Daño físico.**

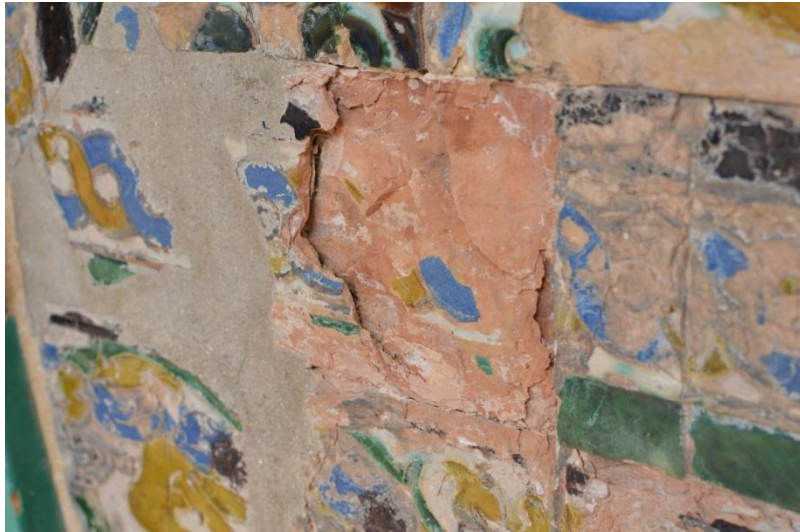
En esta imagen se ve la disgregación del bizcocho por la humedad. También se observa la reposición de mortero moderno a la izquierda. Tiene un color más grisáceo que el original. **Daño físico.**

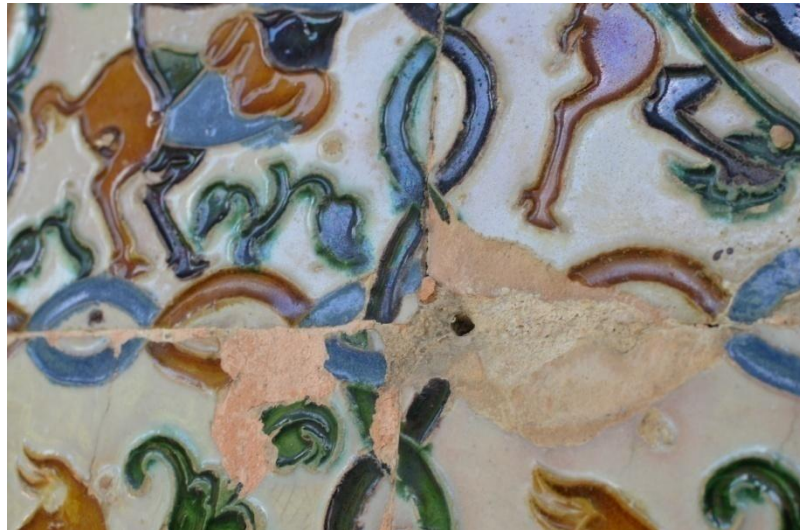
Los insectos acceden a las partes donde el mortero ha sido muy disgregado y construyen sus propios nidos. Puede parecer inofensivo, pero el movimiento y la presencia de los insectos provocan pérdidas de material a largo plazo. **Daño biológico.**

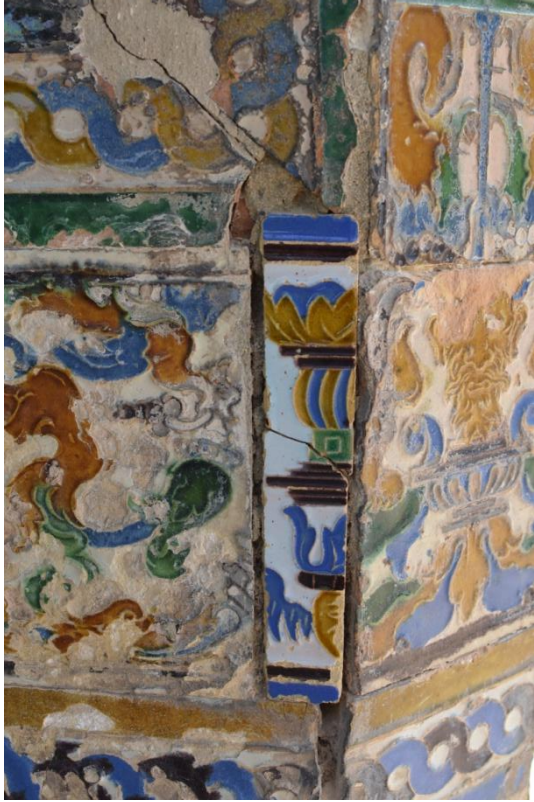
<p>Las zonas más afectadas por la humedad son las más próximas al suelo, las partes bajas de la jamba que rodea la puerta y las partes inferiores de las ventanas. El mortero se disgrega en presencia de la humedad y los cambios de temperatura. Daño físico.</p>
<p>Fisuras</p>

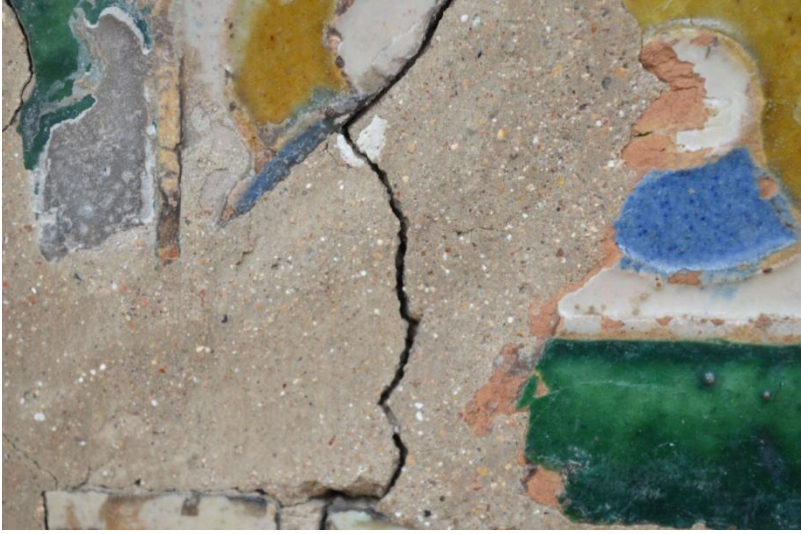
<p>En esta imagen se ve como el mortero moderno está agrietado. Podría haber sido provocado por los cambios de temperatura, por la humedad o incluso por el movimiento de los azulejos, al estar perdiendo el mortero. Daño físico.</p>
