# El proceso de restauración de la cerámica vidriada de la Plaza de España de Sevilla: los bancos de provincias

José Antonio Solís Burgos  
Colegio Oficial de Aparejadores y Arquitectos Técnicos de Sevilla

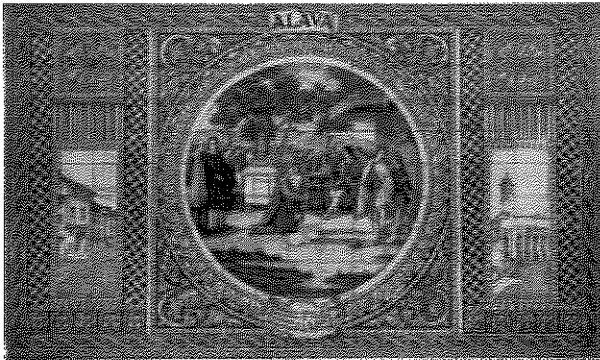
(lámina 1)

Comenzaremos con el análisis del lienzo de azulejos correspondiente al respaldo del banco de Álava, realizado en 1958 por Pedro Navia (lám.1) para sustituir al original realizado por el taller de la Vda de Tova Villava y pintado por Enrique Orce (lám.2).

Éste, presentaba numerosas piezas rotas y abundante e importantes deterioros. Fue desmontado para su traslado y restauración en la Escuela Taller.

A pesar de ello se estimó que la autoría del lienzo original merecía que éste se reintegrara a su ubicación primitiva y que el de Pedro Navia pasara a la Escuela Taller para su restauración.

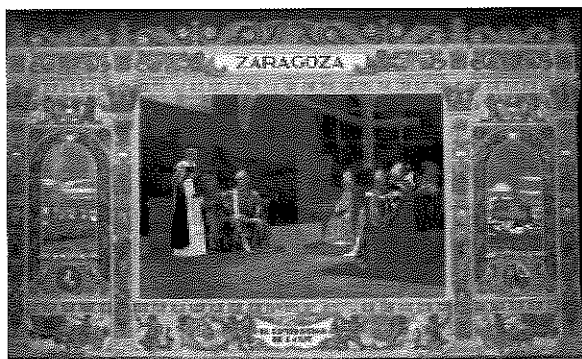
(lámina 3)

La decisión de actuar sobre el banco de la provincia de Zaragoza (lám.3), con aplicaciones de restauración en frío, estuvo motivada por el bajo nivel de deterioro apreciado.

Los trabajos se centraron en restitución de la capa vítrea con aplicación de escayola dental, pasta de madera, morteros de cal con aditivos inorgánicos, estucos PLM-S, estucos Parrots, TXT, etc.

Las lagunas de vidriado se resolvieron con mortero de cal y marmolina. De igual modo se utilizaron resinas Adit-6 y Paraloid.

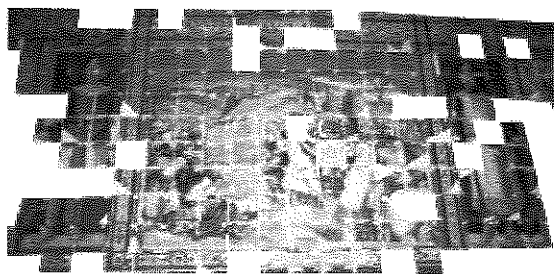
(lámina 4)

la Vda. de Tova Villalva y pintado por Enrique Orce, pudo ser recuperado (lám.4) y restaurado. Su estado de conservación, la restauración en frío realizada y la autoría de la obra, desaconsejaron su reintegración a la posición original. Además, el estado de conservación y la mala calidad de la copia de 1985, realizada por el grupo Triana 71, determinó su desmontaje y la sustitución por una nueva copia realizada ahora por la E. T. "Plaza de España". Para la realización de esta nueva copia se utilizó como modelo el original restaurado de Enrique Orce. Se obtuvo un lienzo de buena calidad, actualmente ubicado en la Plaza de España.
