El Pabellón de la Telefónica

por **Ramón Gómez Bustillo**
Alfonso Guajardo-Fajardo Ibarra
Arquitectos
Juan Castro Fuertes
Arquitecto Técnico

Por encargo de la Consejería de Cultura de la Junta de Andalucía y para albergar la sede de la Universidad Internacional Menéndez Pelayo se ha redactado un proyecto de restauración de dicho pabellón por los autores del presente trabajo, cuyo presupuesto se eleva a la cantidad de ciento treinta y ocho millones de pesetas.

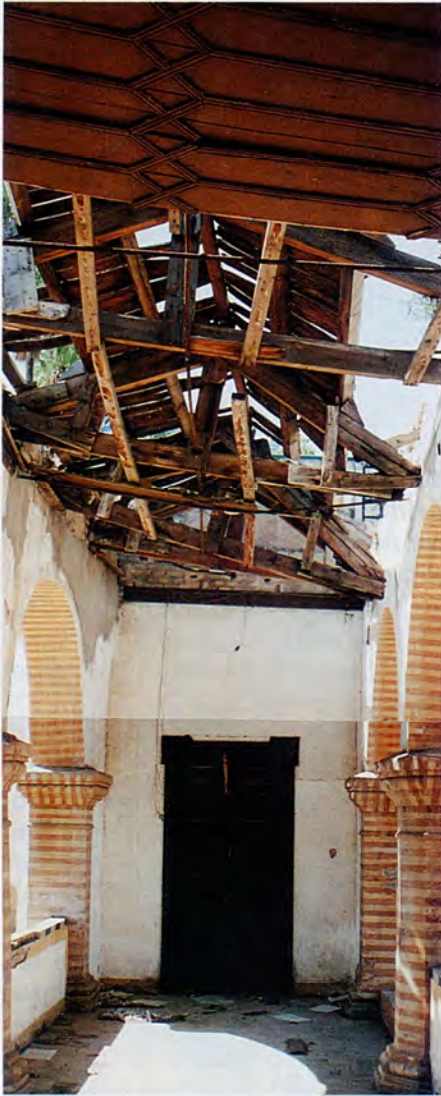
Estado actual del pórtico del ala derecha

afectar a su seguridad. Existen zonas localizadas de forjados en los que se observa corrosión de las armaduras producidas por humedades de cubiertas. El problema más grave que se observa a simple vista, consiste en el total hundimiento de la cubierta de una zona del pórtico del ala derecha, si bien no se debe a un deterioro progresivo sino accidental por la caída de un árbol sobre ella. Sin embargo, la concepción efímera de la edificación hace ya sesenta años, hace aconsejable la sustitución de la cubierta plana y un repaso generalizado de la de tejas.

En el exterior se acabará de demoler la cubierta de la galería afectada por la caída del árbol, desmontándose el resto de las tejas para arreglo de los tableros. Se elimina el pretil interior bajo la arquería así como parte de las plataformas de estancia exteriores según se especifica en planos.

Las cubiertas de tejas se levantan reparando la tablazón y elementos de madera en mal estado al mismo tiempo que se le aplica un tratamiento antixilófagos. El paño destruido se reedificará con el mismo criterio que la existente, es decir con cerchas de madera de pares y pendolón con correas y tableros igualmente de madera, terminándose con la misma teja curva antigua como se especifica en plano.
