# EL MUSEO RESTAURA

## Frontal de altar con las santas Justa y Rufina, h. 1600

# PROCESO DE RESTAURACIÓN

RESTAURACIÓN OBRA: MIREYA ALBERT ASTOLFI  
ELENA MARTÍNEZ PIAZZA  
CARMEN RIEGO RUIZ

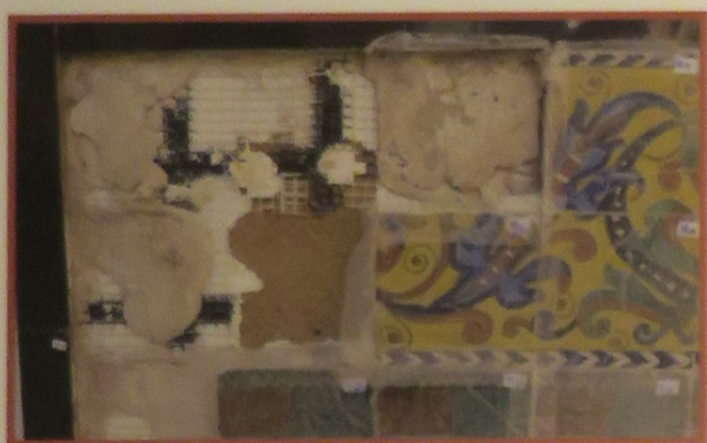
1

Sistema de montaje de los azulejos. Los materiales utilizados en antiguas restauraciones para la fijación de los azulejos eran diversos e inadecuados por su difícil reversibilidad.

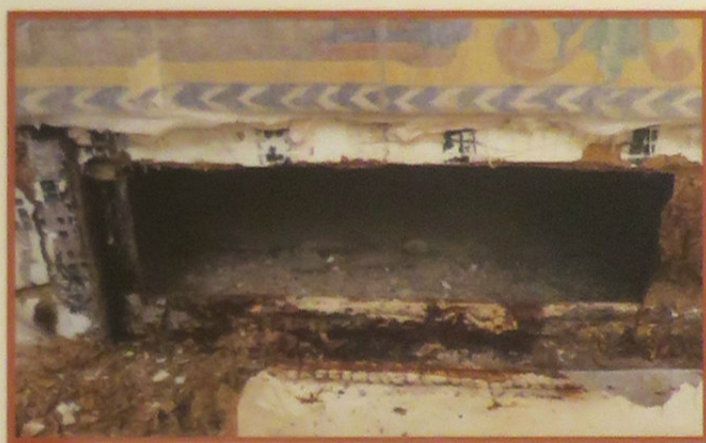
2

Disgregación del soporte de aglomerado con pérdida de estabilidad y oxidación de las pletinas de hierro del marco que sujeta el conjunto.

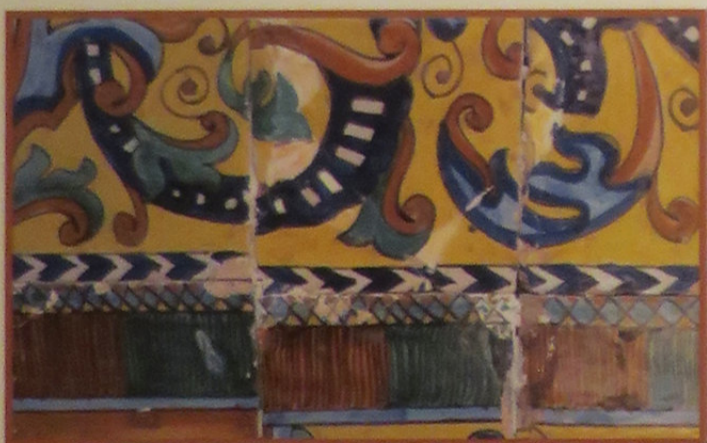
3

En algunos casos se observó una incorrecta colocación de los azulejos, dando lugar a una discontinuidad en el diseño original. Deficiente ejecución técnica en las reintegraciones pictóricas.

Los azulejos presentaban irregularidades en su colocación debido a que muchos están recortados, llegando a perder parte de la decoración y dejando separaciones excesivas en el llagueado (3). Había dos azulejos intercambiados de lugar (4), pérdida de una pieza del enmarcado y otras con escasa adhesión y peligro de desprendimiento.

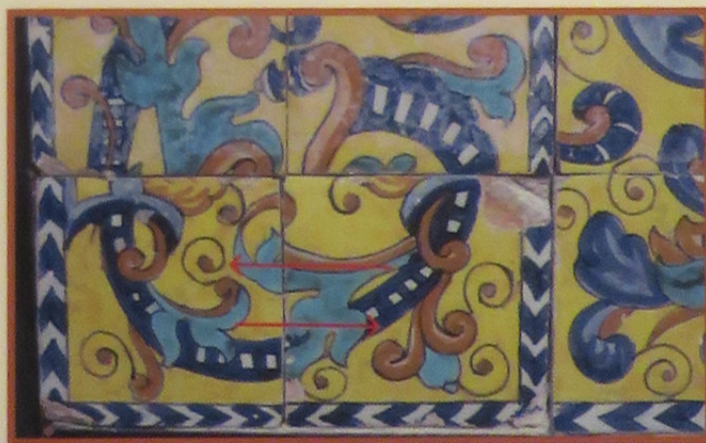
4

Dos azulejos estaban cambiados de lugar entre sí, interrumpiendo la composición ornamental en la zona inferior izquierda del panel.

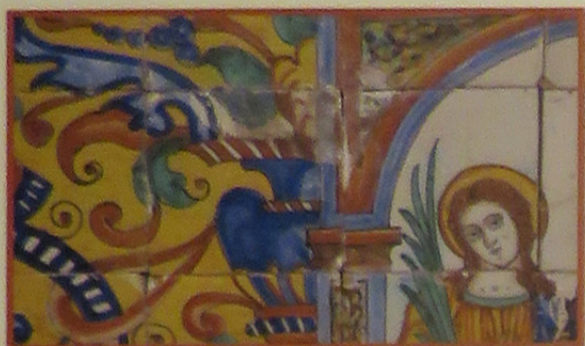
5

La obra cerámica presentaba un progresivo deterioro debido principalmente al envejecimiento de los materiales usados en las intervenciones anteriores y a efectos climatológicos como la humedad (5).

Detalle de envejecimiento de intervenciones anteriores, cambio de color, descohesión del material de relleno y desprendimiento.

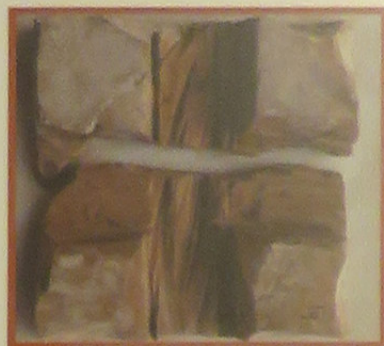
6

Azulejo recortado por el reverso para su ajuste en la colocación, debilitando gravemente la pieza. El daño se presentaba en toda la fila vertical y central del panel.

Se apreciaban pérdidas de vidriado y de pasta cerámica en todo el panel. En la hilada central, en sentido vertical, todos los azulejos estaban mutilados por el reverso dejando una excesiva zona rehundida para su acople a la pletina central (6 y 7). Otros estaban bastante rebajados de grosor tras la eliminación del antiguo mortero de agarre, siendo ambas actuaciones poco acertadas (8).

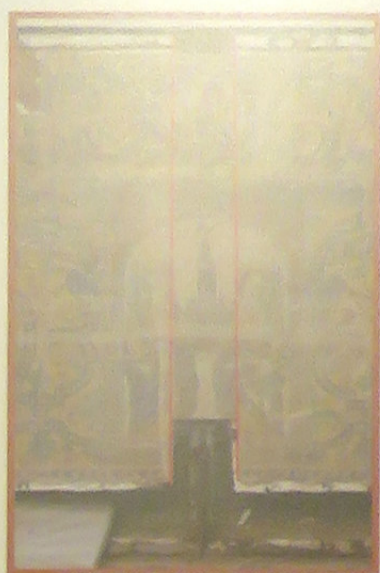
7

Durante el desmontaje de algunas piezas, se descubre la pletina central con forma de T, oxidada, en la que se insertaban los azulejos centrales mutilados.

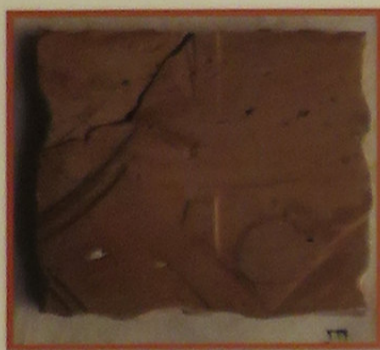
8

Reverso de pieza con un rebaje excesivo, pasando de 2,5 a 1,5 cm de grosor, donde se eliminó el siglado original y cualquier otra documentación que hubiera.

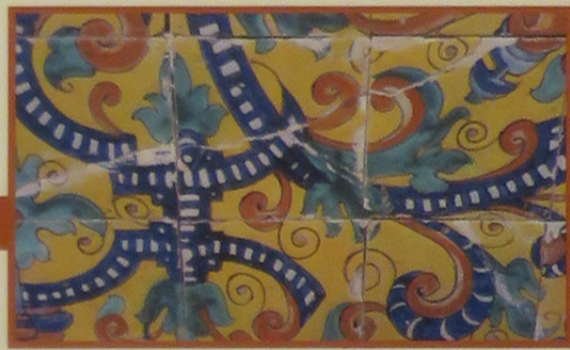
9

Numerosos azulejos estaban fracturados, posiblemente debido a los distintos cambios de ubicación del frontal de altar.

Había presencia de grietas y fisuras en los azulejos, piezas fragmentadas y mal pegadas con un adhesivo de gran dureza, así como pérdida del material de rejuntado o llagueado por zonas, dejando huecos muy evidentes entre los azulejos (9), suciedad superficial de contaminación atmosférica, depósitos adheridos de mortero, cal y silicona. En determinadas piezas la superficie vítrea estaba muy rayada y erosionada.

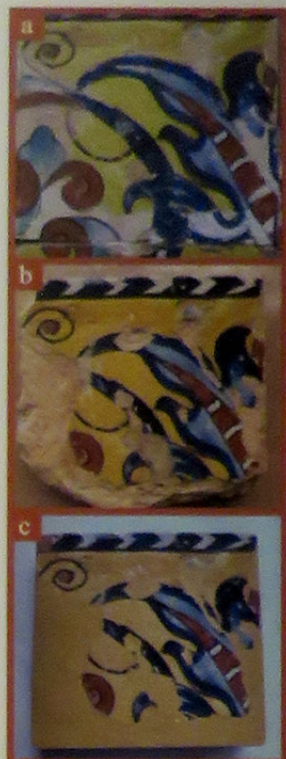
12

En las imágenes se aprecia el estado inicial del azulejo, una vez retirado el material de reintegración y el estado final.

Se retiró el engasado de protección y se limpió la superficie vítrea, con eliminación de todas las intervenciones anteriores envejecidas y defectuosas (12.a, 12.b y 12.c).
