CONSERVACIÓN-RESTAURACIÓN DE AZULEJERÍA INSTALACIÓN SOBRE NUEVO SOPORTE LIMPIEZA, ADHESIÓN Y REINTEGRACIÓN

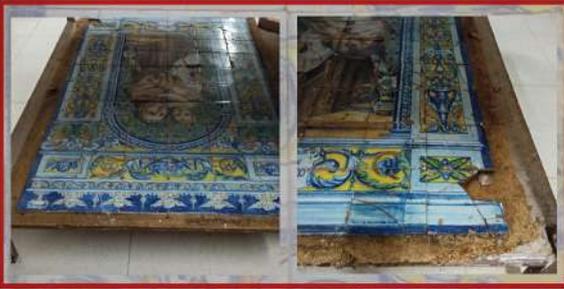
PANEL DE AZULEJOS PROCEDENTE DE LA ESCUELA DE ARTE "TALAVERA" QUE LLEGÓ A LA EAA ADHERIDO A UN PANEL DE MADERA AGLOMERADA. PRESENTABA DESCOHESIÓN Y ALABEOS, SUPONIENDO UN RIESGO PARA LA CONSERVACIÓN DE LA OBRA.
