# **LA RESTAURACION DE LAS FACHADAS DEL PALACIO DE VELAZQUEZ DE MADRID.**

**Antonio Perla**  
**Historiador del Arte**  
**Especialista en Conservación y Restauración**  
**Madrid, Sevilla**

## LA RESTAURACION

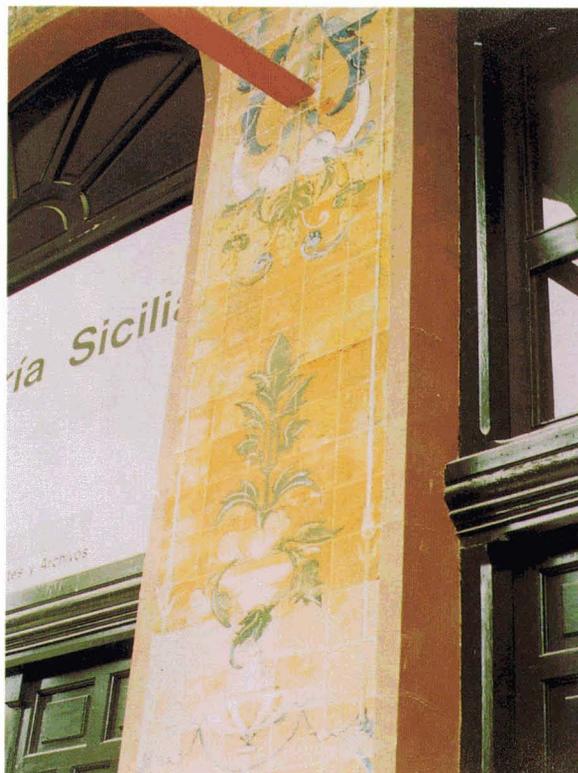
Foto 16.-Pórtico de acceso principal. Pérdida de 50 azulejos reintegrados sobre escayola antes de la intervención

- Uno de los problemas más acuciantes que se nos presentó fue sin duda el del estado de conservación en que se encontraba la composición del pórtico principal. La descomposición de los morteros de agarre debido a las filtraciones y la absorción por capilaridad de agua ponía en serio peligro la estabilidad de los azulejos, afectados además en bizcochos y vidriados por las presencia de eflorescencias salinas. De hecho, unos 120 azulejos de la composición de la derecha estaban sujetos casi exclusivamente por un panel de metacrilato como medida de emergencia. Sin duda, esta situación había sido la causante

de la misteriosa desaparición de 50 azulejos cuya decoración conformaba un jarrón completo y que había sido sustituida por una reintegración al óleo sobre escayola, en pésimo estado de conservación. En la parte superior derecha ocurría lo mismo con 8 azulejos. La suciedad generalizada, los repintes al óleo, las piezas fragmentadas y unidas de forma irregular con adhesivos deteriorados eran otra parte de los problemas con que nos enfrentamos, por no hablar del lamentable estado que presentaba la moldura de escayola perimetral.

Se hacía inevitable desprender la composición en su totalidad (en algunos casos literalmente recogerla) para tratarla en taller y devolverle la estabilidad. Para comprender lo que ésto podía suponer téngase en cuenta que estamos hablando de 1.290 azulejos de 175 x 175 mm con un grosor de 15 mm y de una superficie total de 7,02 metros de altura por 14,40 metros de longitud. Pero la operación de desmontaje y tratamiento en taller, con el siglaje, desalación, pegado, reintegración de pequeñas faltas y demás fue en realidad más laboriosa que complicada.

La importancia de las dos lagunas existentes, pero sobre todo la de mayor dimensión que además se encontraba justo a la altura de la vista flanqueando dos de las puertas de acceso, nos hizo decidimos por un tipo de reintegración consistente en la reproducción por procedimientos cerámicos de los 50 azulejos originales<sup>43</sup>, partiendo de la reproducción existente sobre escayola y de la composición gemela de la pilastra de la izquierda. Para diferenciarla sutilmente, se variaron muy ligeramente los tonos. El resto de las pequeñas faltas de los azulejos se reintegraron en volumen con un mortero de resina epoxídica y carga de marmolina impalpable y cromáticamente mediante formulación epoxídica<sup>44</sup> y pigmentos sintéticos.

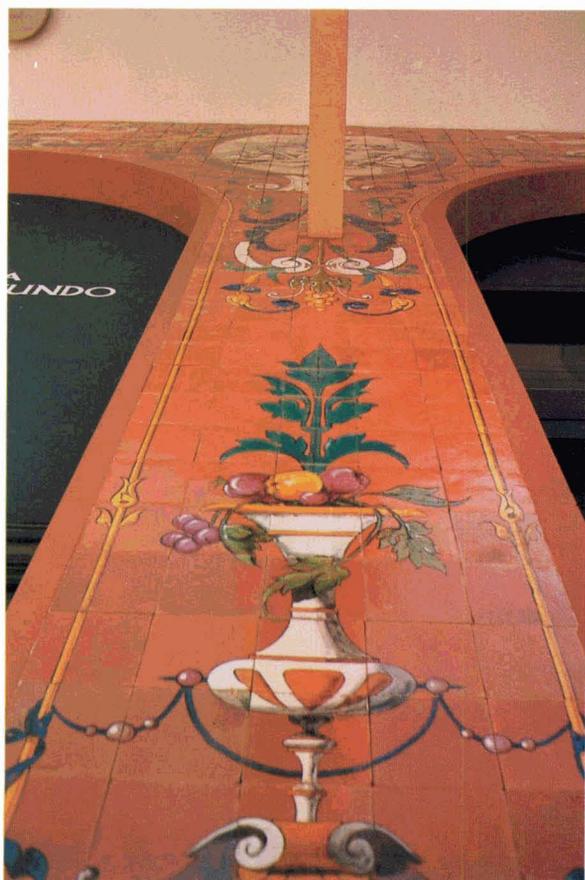
Foto 17.- La misma reintegrada con reproducciones cerámicas de nueva factura

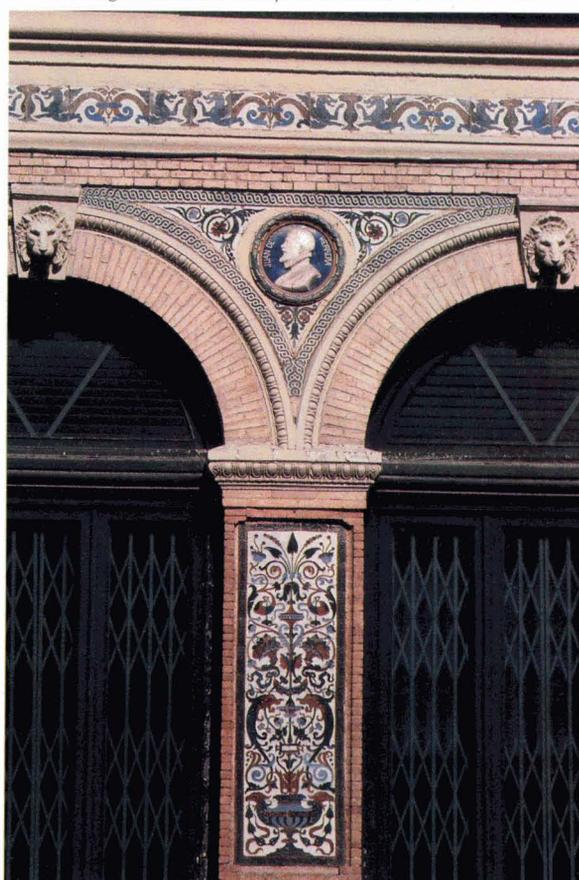
Foto 19.- Fachada principal, logia lateral en 1989

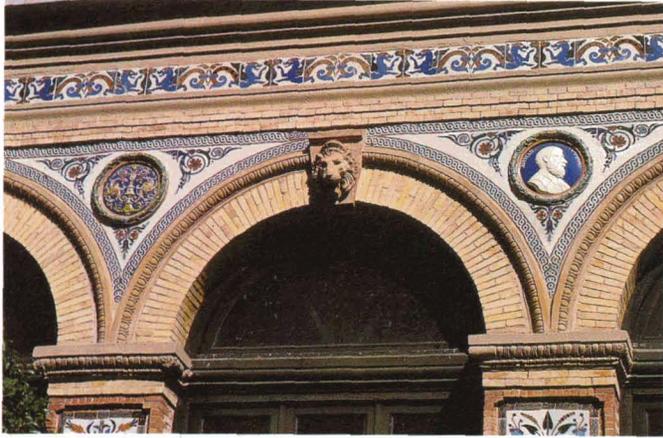
Foto 20.- La misma después de la intervención; restaurados los azulejos; recuperada la policromía original de las molduras de yeso; y la textura de las claves y moldura de ovas de barro cocido.

Por supuesto, decidimos devolverles su aspecto original mostrando en todo su esplendor la textura del barro, para lo que se procedió en primer lugar a la eliminación de la policromía<sup>47</sup> y a las desalaciones puntuales necesarias<sup>48</sup>. Después de consolidados<sup>49</sup> se sellaron todas las grietas y fisuras, se reintegraron algunos de los volúmenes en los casos en que cumplían funciones estáticas de protección al agua y se retacaron con el mismo objetivo las juntas deterioradas<sup>50</sup>. Por último se procedió a la hidrofugación de todo el material como medida de protección<sup>51</sup>.

- Ya hemos mencionado que los volúmenes de yeso<sup>52</sup> en origen se policromaron imitando arcillas, un aspecto que distaba mucho del que nos encontramos, recubiertos por sucesivas capas de pintura que nada tenían ya que ver con aquella coloración. Nuestro objetivo se centró por lo tanto en devolverles esa policromía una vez consolidados y asegurada su conservación. La entonación del color se obtuvo a través de las catas realizadas en distintas partes del edificio y puesto que intentar recuperar los restos que de éste pudieran quedar se planteaba como una cuestión totalmente desproporcionada, se procedió a limpiar y eliminar únicamente aquellos restos de las últimas aplicaciones que estuvieran degradados o que por excesos enmascarasen los volúmenes. Una vez consolidados los yesos<sup>53</sup> se hicieron algunas reintegraciones parciales para proceder definitivamente a la entonación cromática<sup>54</sup>. Por supuesto que en los estucos de los intradós de los arcos imitando la rosca de ladrillo se conservó la policromía original.

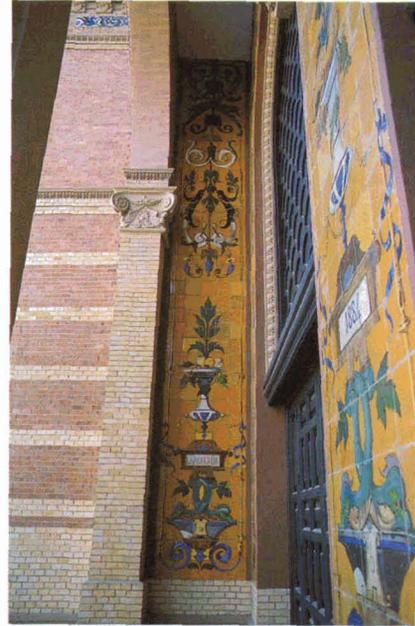
Foto 23.- Pórtico de acceso posterior, lateral izquierdo. Aspecto final tras la intervención.

- El estado de conservación de los azulejos del pórtico posterior era también ciertamente preocupante, pero en este caso por la infinidad de piezas fragmentadas, por las pésimas reintegraciones y por los abundantes errores en la colocación. El uso en el año 68 de un mortero de cemento tanto para el agarre de los azulejos como para la reintegración de las lagunas ha sido sin duda la causa de la aparición de la infinidad de fracturas motivadas por la rigidez del mortero. En el mismo origen estaba la presencia de eflorescencias salinas en superficie, aunque pudimos comprobar que no eran especialmente significativas y que no han de suponer un serio problema mientras se controlen las condiciones de los paramentos y se eviten las humedades.

Plantearnos un desmontaje para eliminar los morteros de cemento y hacer una operación similar a la del pórtico principal suponía una intervención verdaderamente complicada, sobre todo teniendo en cuenta que no existían riesgos de desprendimiento, por lo que decidimos actuar in situ al considerarla no indispensable. De esta forma, se procedió a la eliminación de los repintes<sup>45</sup>, que se superponían sobre los esmaltes originales, y a la de las reintegraciones de cemento con sumo cuidado para no afectar a las partes adyacentes. Las reintegraciones se hicieron en este caso con escayola extradura y pigmentos minerales aglutinados en silicato por permitir una mayor facilidad de trabajo y encontrarse en una zona resguardada.

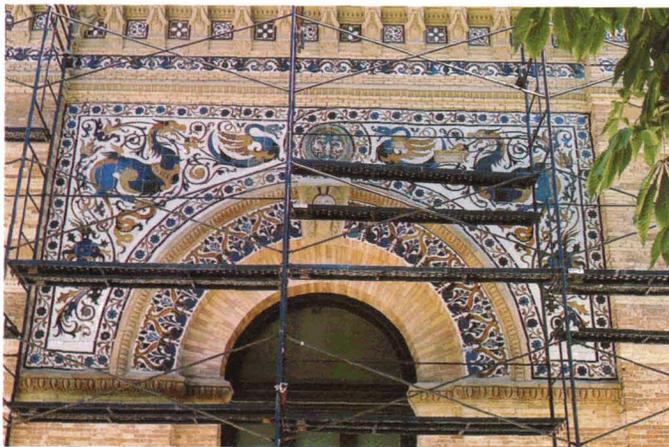
Foto 30.- Lateral izquierdo del edificio, torre de la izquierda. Aspecto al concluir la intervención. Además de las actuaciones sobre la azulejería, puede verse la restauración de los estucos en imitación de ladrillos en la rosca del arco.

- El principal problema de las composiciones que conforman los arcos de los torreones de los extremos, venía generado por la descomposición y pulverulencia de los morteros en algunas zonas, lo que había producido panzas y abombamientos que amenazaban la integridad de los paneles, sobre todo en las partes inferiores. Una de las causas sin duda era la pérdida de las juntas de los azulejos así como el deterioro del enlucido que bordeaba las composiciones ajustándolas al marco, lo que permitía las continuas filtraciones de agua que habían ido socavando los morteros. Esto había producido ya no solo el efecto mencionado, sino la pérdida de 38 azulejos salteados entre los seis arcos de los cuatro torreones<sup>46</sup>, (aunque no podemos descartar otras posibles causas). Una parte de las pérdidas habían sido reintegradas al óleo sobre escayola, en muy mal estado de conservación, por lo que fueron eliminadas.

Analizando las características de los paneles vimos la posibilidad de consolidarlos in situ, evitando así una operación de arranque, en la que siempre existen mayores riesgos, y permitiendo mantener de forma fiel las peculiaridades de la colocación original con todos sus defectos incluidos. Se procedió por lo tanto en primer lugar a la limpieza exhaustiva de todas las juntas y al sellado posterior mediante un mortero epoxídico atendiendo a su perfecta penetración y evitando que sobresaliera del nivel de los azulejos. Cada dos azulejos se realizaron pequeñas perforaciones y se inyectó una resina fluida a través de bebederos para lograr una penetración lenta. En determinados casos fue necesaria ejercer una presión uniforme y constante para hacer volver a los azulejos a su posición original y en ocasiones contadas se hicieron extracciones puntuales para reubicarlos adecuadamente. Los enfoscados perimetrales fueron saneados en su totalidad asegurando su perfecta estanqueidad.

Respecto a las mencionadas pérdidas de azulejos completos, una parte pudo ser reintegrada con los azulejos almacenados de la fachada posterior y para el resto se volvió a recurrir a las reproducciones cerámicas. En las reintegraciones parciales se siguieron los mismos criterios ya mencionados.
