**EL RETABLO DE SAN FERNANDO SITUADO EN LA CALLE CANO Y CUETO,  
LA RECUPERACIÓN DE UNA OBRA ÚNICA.**

Sevilla  
2017

# HISTORIA, CONSERVACIÓN Y CRITERIOS: LA RESTAURACIÓN DEL RETABLO.

# RESTAURACIÓN Y REHABILITACIÓN DE EDIFICIO DEL SIGLO XVII CALLE CANO Y CUETO No 7 DE SEVILLA.

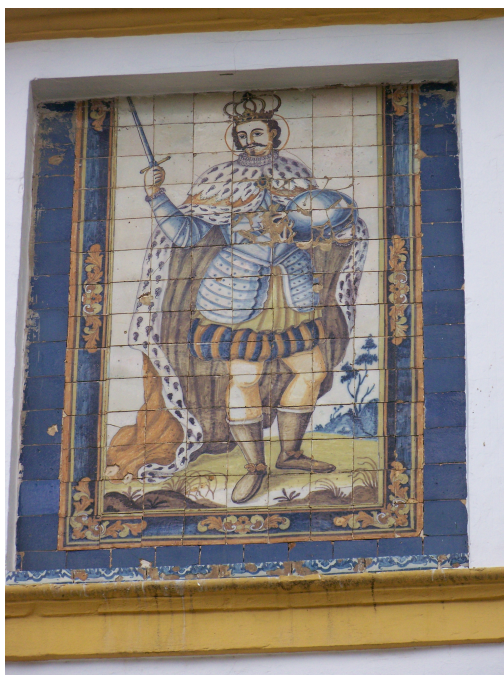
09. El retablo cerámico colocado en la fachada antes de su restauración.

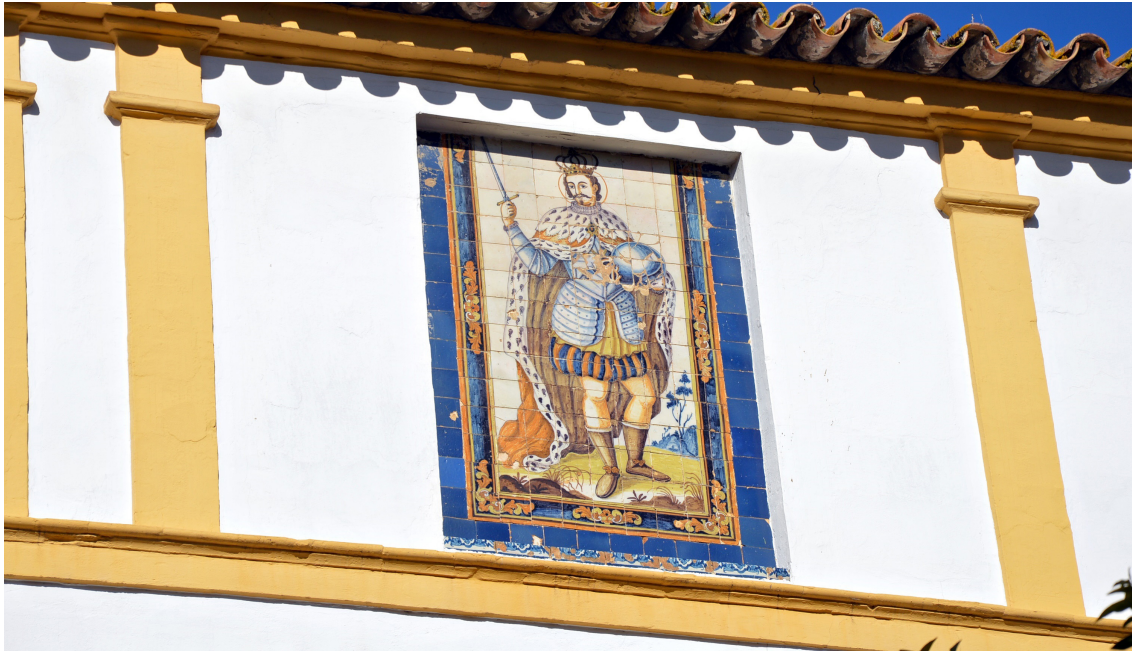
15. Estado del retablo cerámico antes de su extracción.

La rehabilitación del inmueble requería la extracción del panel cerámico para su posterior restitución. El incalculable valor patrimonial que posee y su carácter excepcional nos obligaban a una estrategia que acometiese su recuperación mediante unas labores y procedimientos que garantizaran en todo momento su integridad física y la salvaguarda de sus valores culturales. La extracción se acometió con todas las cautelas de protección previa, pues se trataba de una operación sumamente compleja, que se complicaba aún más al encontrarse deteriorado por el arranque anterior y por las grietas y oquedades ocasionadas por impactos de proyectiles. Esta agresión puede corresponderse con cualquiera de los periodos revolucionarios, tanto anticlericales como antimonárquicos, que se vivieron en Sevilla entre la segunda mitad del siglo XIX y mediados del siglo XX.

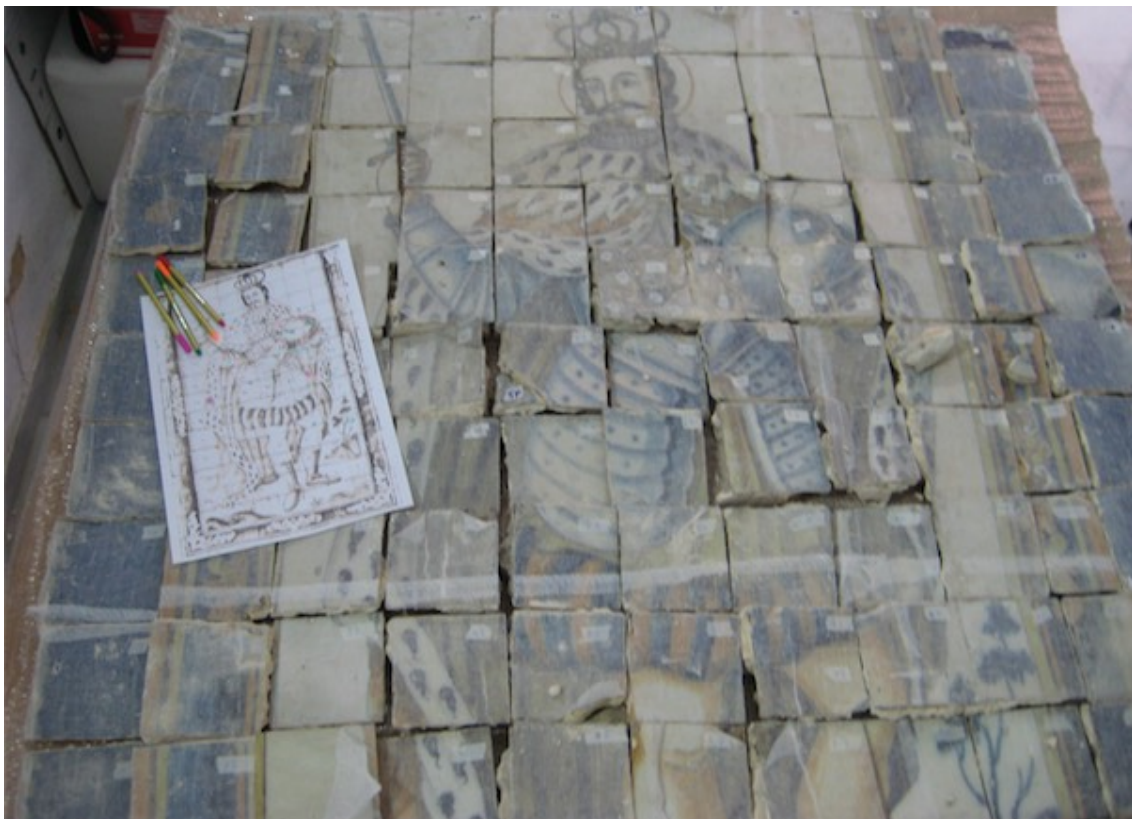
16. Realización de los mapas de lesiones.

Una vez en el taller y levantada la cartografía de lesiones, se determinó su diagnóstico exhaustivo, obteniendo un detallado informe de la situación patológica en el que se encontraba. Este reconocimiento posibilitó una actuación específica, actuando concretamente en aquellos puntos que verdaderamente lo necesitaban.

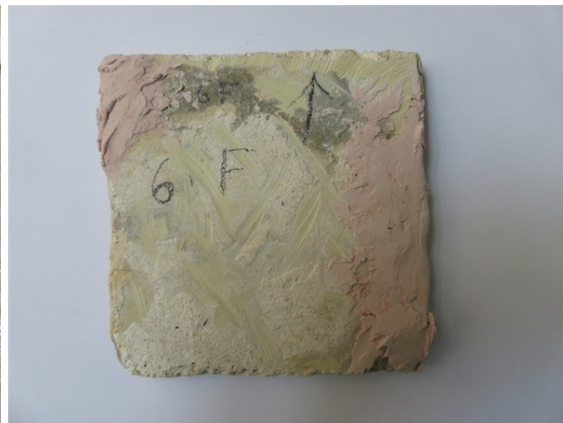
18. Limpieza y reintegración del bizcocho.

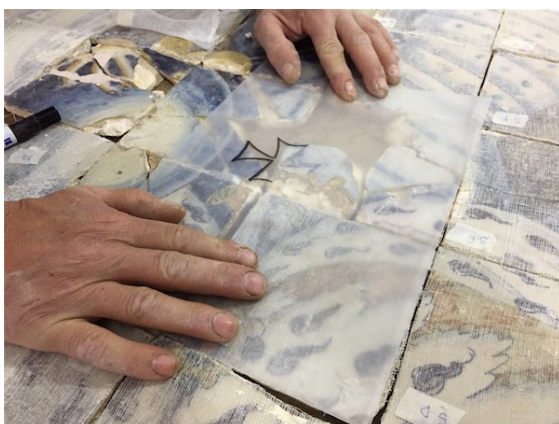
19. Estudios para la reorganización de fragmentos dispuestos erróneamente.

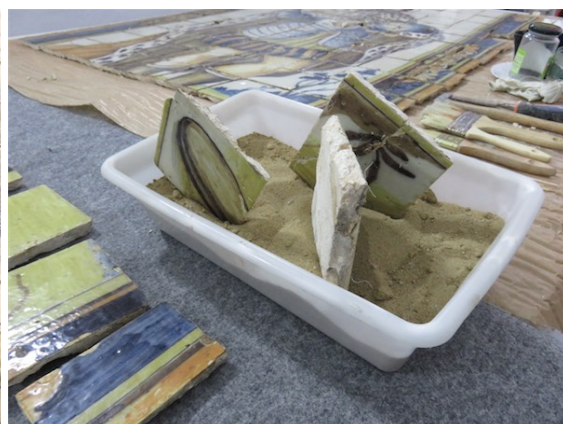
20. Unión de fragmentos colocando las piezas en vertical dentro de las cajas de arena.

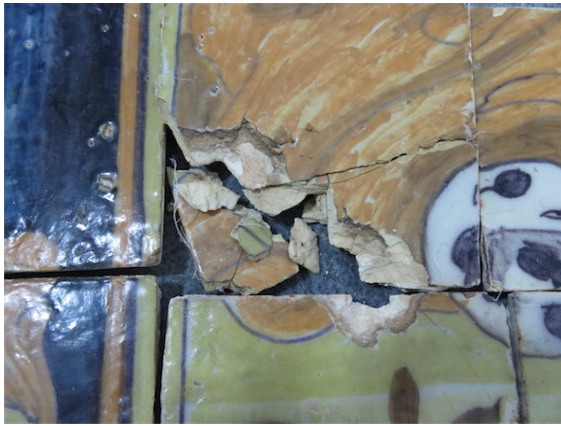
**21.** Restitución de fragmentos previa comprobación.

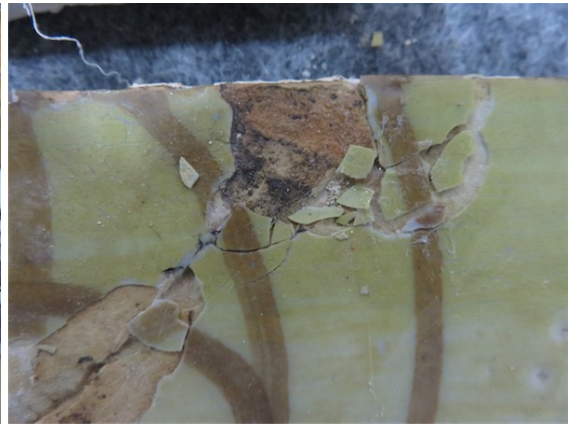
**22.** Restitución de lascas en su situación original.

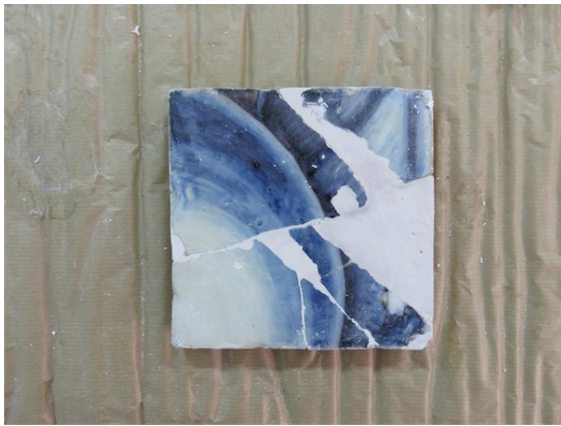
**23.** Reintegración volumétrica.

Las lagunas fueron solucionadas con criterio mimético. En primer lugar se recuperó la volumetría con yeso dental, cubriéndose las superficies con colores afines a los originales, de tal forma que quedasen plenamente integrados en el conjunto, pero identificables en un examen detallado. Dentro de esta fase se incluye también la reproducción de la cenefa superior del marco ornamental, que no se conservaba. La restauración culminará con su reposición en la fachada, una labor complicada por la morfología irregular de las baldosas, debido al proceso artesanal de su ejecución, por lo que el encaje cuidará los detalles, primando siempre la continuidad de los trazos.

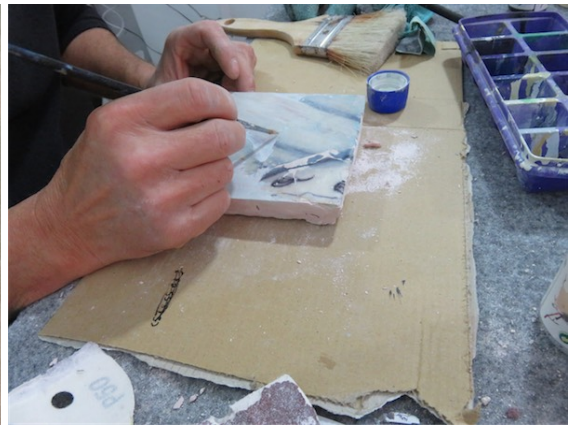
**24.** Reintegración cromática.

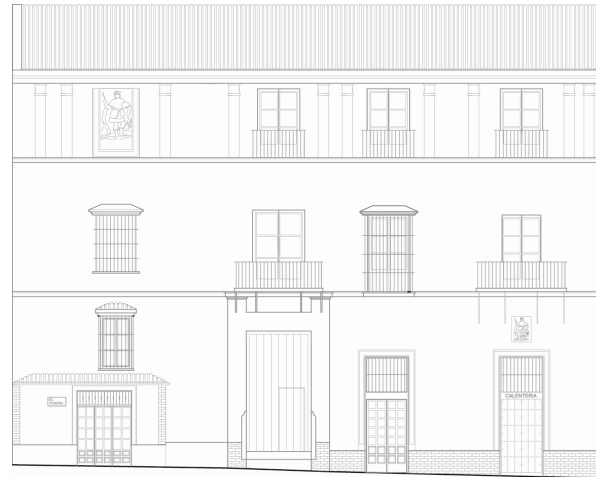
ALZADO ESTADO ACTUAL

A lo largo de su historia ha tenido alguna intervención que ha desvirtuado su estado original. Se trata del cegado de uno de los huecos (el de la izquierda) y supresión del balcón, para la

colocación de un azulejo con la figura de San Fernando, el cual, como puede apreciarse en las fotografías, ha sido amputado en su parte superior para poder adaptarse al hueco que la fachada le permitía. A su vez, la vivienda que abría hueco a la fachada, para ventilar, hubo de abrir huecos a la caja de escalera (como se aprecia en el reportaje fotográfico que se adjunta en la Memoria – foto I.01-).

El proyecto prevé la reposición del citado azulejo que ya se convierte en un elemento compositivo más de la fachada, al interpilastrado siguiente, donde cuadra mucho mejor compositivamente en el conjunto, y permite la recuperación de la apertura del hueco cegado y la reposición del balcón de forja, similar al resto de los huecos de la misma planta, con un resultado que entendemos mucho mejor compuesto, organizado y restitutivo de su origen, sin la pérdida de ninguno de sus valores actuales. Carpintería de madera en todos los huecos.

Asimismo, se prevé recuperar la presencia de un canalón metálico (cobre oxidado) que refuerza la línea de la cornisa superior y del alero del tejado, impidiendo el vertido libre de las aguas a la calle, y sus dos bajantes que se embutirían en el muro de la planta segunda.
