RESTAURACIÓN VIRTUAL

RETABLO CERÁMICO DEL BEATO MARCOS CRIADO
SANTUARIO DE MARÍA AUXILIADORA. SEVILLA. [\(VER FICHA\)](#)

ALFREDO GARCÍA PORTILLO

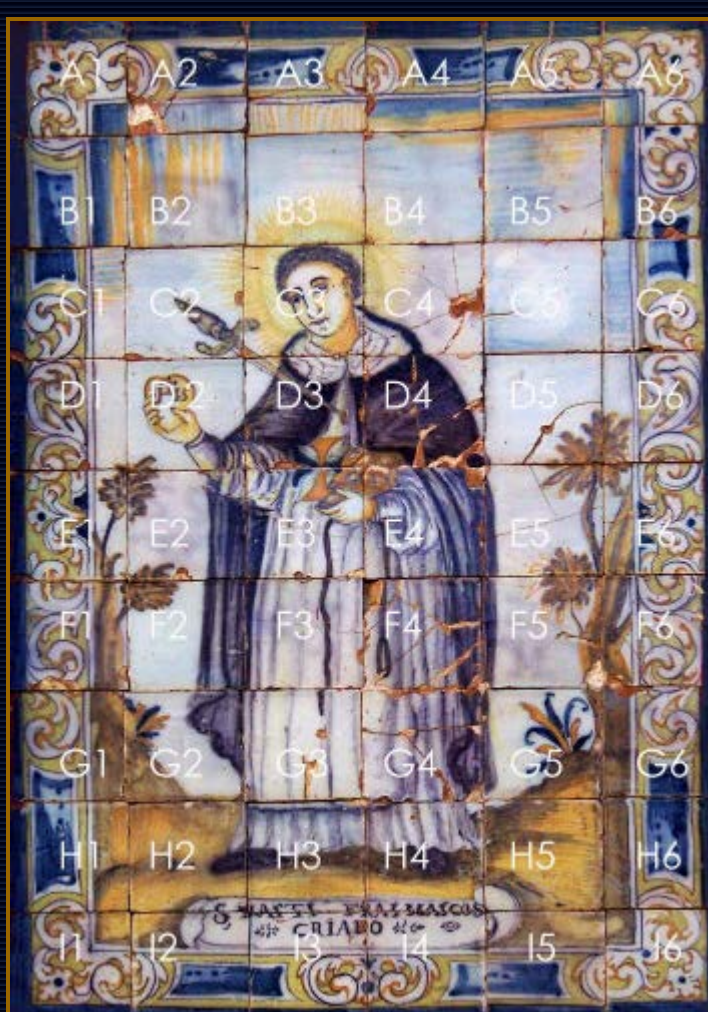
Aunque aparentemente parece bien montado, hemos encontrado 10 azulejos montados en un lugar que no les corresponde, todos pertenecen a las dos primeras hileras de azulejos.

1.- En la zona inferior del retablo se observan dos azulejos que identificamos con I3 e I4, que deben tener correspondencia en la parte superior, al haberse optado por montar un marco simétrico, esa correspondencia no existe. Además como puede observarse en el azulejo A3 y en la parte inferior del mismo se observan pinceladas verticales cuando la composición completa del fondo ha sido realizada con pinceladas verticales, por ello y tras estudiar minuciosamente el retablo deducimos que las piezas a incorporar en dicha ubicación son las identificadas con A5 y B6, debiendo ser esta última girada 90 grados a la izquierda.

2.- Las esquinas inferiores, bien montadas indican también que hay una serie de piezas mal ubicadas, A5 y B6 (ya desmontadas para llevar a su nueva ubicación) y A2 y B1. Además las piezas A1 y A6 deben cambiarse también de ubicación ya que la pieza A6 muestra también en la zona inferior izquierda pinceladas verticales en vez de horizontales. Resumiendo hay que intercambiar las dos esquinas debiendo girarse la pieza A1 90° a la derecha y la A6 90° a la izquierda.

3.- Hay que buscar la continuidad de los fondos azules y dorados en la zona superior de los azulejos, por ello la pieza A4 deberá ubicarse en la esquina junto a la A6 y la B1 tras ser girada 90° a la derecha acabará ubicada a la izquierda de la A1.

4.- Ubicadas las seis piezas superiores, disponemos ahora de cuatro piezas a reubicar la A3 y la A2 que forman parte de los marcos y por ello solo disponen de dos posiciones, la primera bajo la A6 en la esquina y la segunda bajo la A2 en la esquina derecha. La A3 será preciso girarla 90° a la izquierda y la A2, 90° a la derecha.

5.- Podría pensarse que las otras dos piezas no necesitan nueva ubicación, pero un estudio del azulejo B5, al ser ampliado refleja en la esquina inferior derecha un rayo procedente del nimbo del santo por lo que es preciso intercambiarlo con el B2, tras ser intercambiado el B2 y con el fin de que encaje con el dibujo será preciso rotarlo 90° a la derecha.

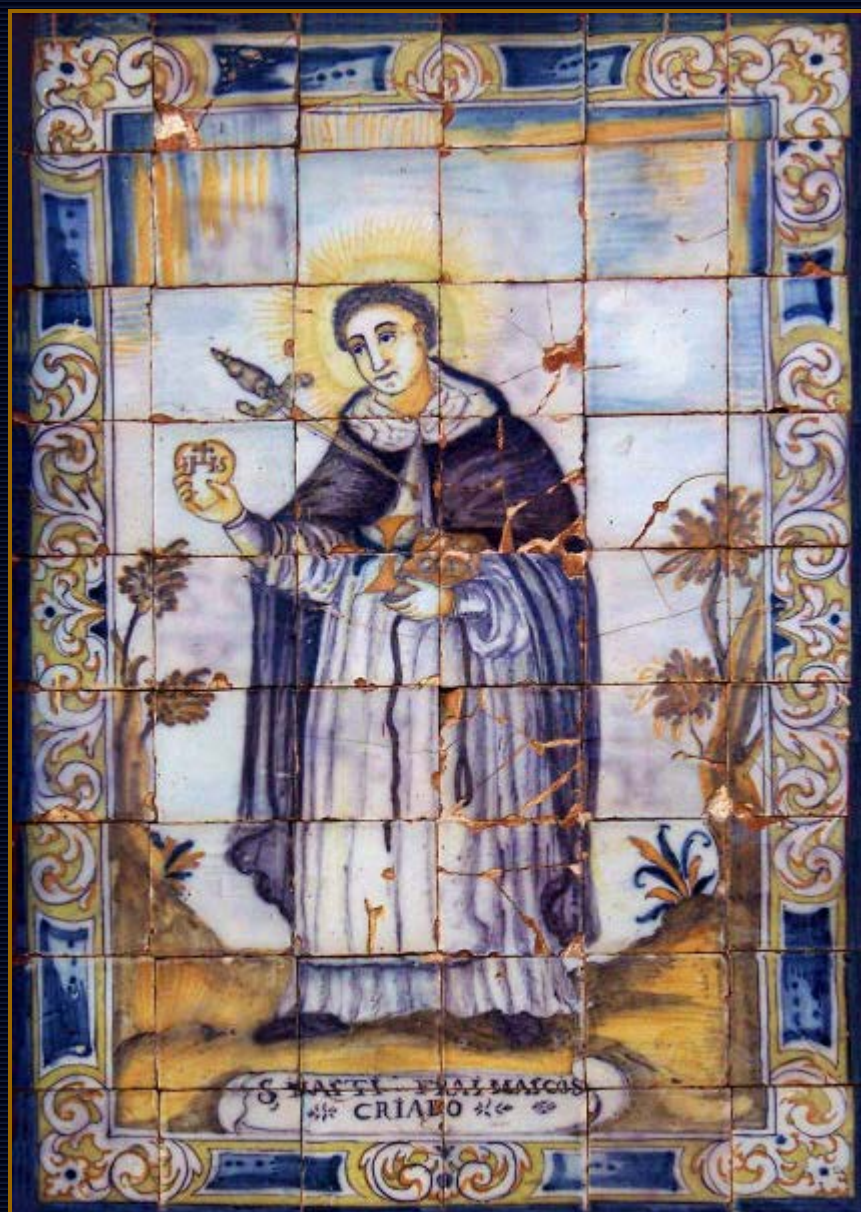
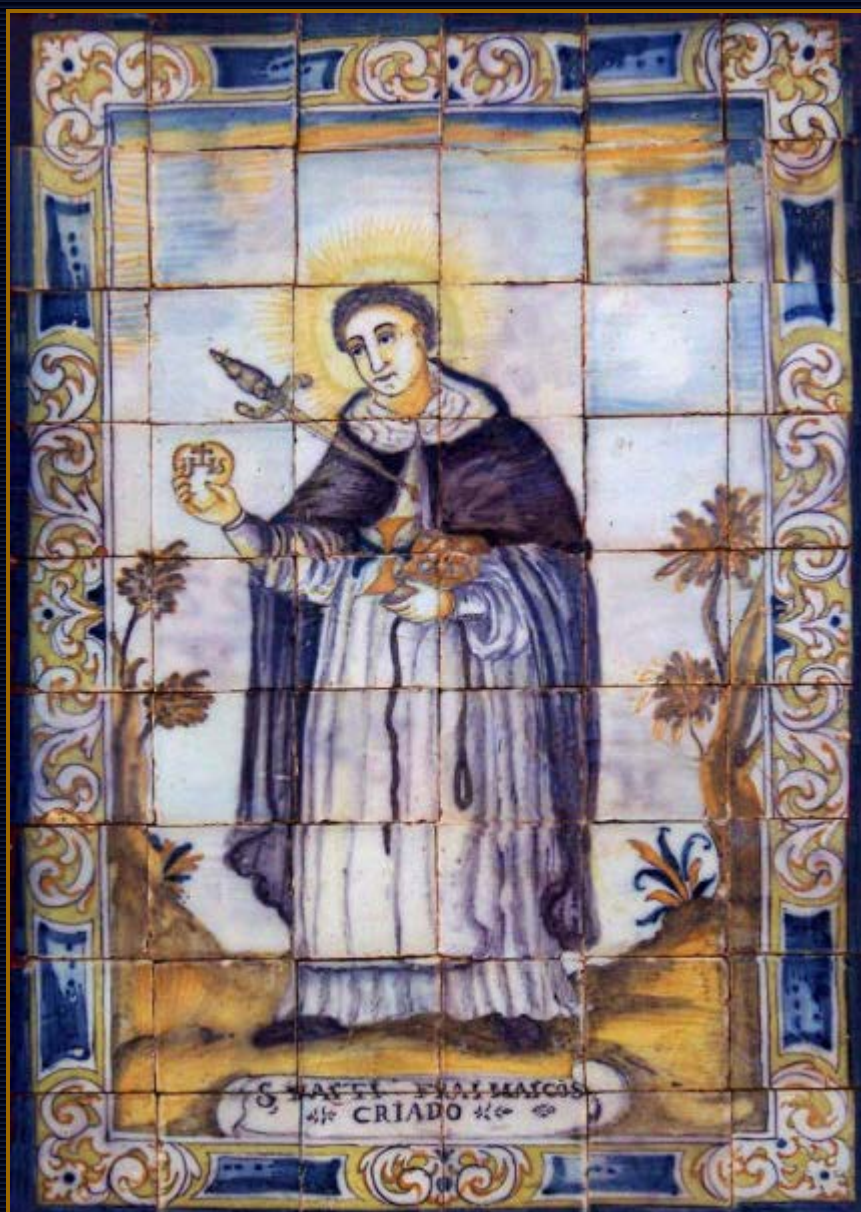
Presenta entonces este aspecto, como observamos las esquinas son simétricas así como los dibujos sobre el marco tanto arriba como abajo y en ambos lados, siendo todas las pinceladas de la zona superior horizontales.

En los puntos de restauración se han reparado todos los arañazos y roturas que presentaba el retablo, ocupando estos gran parte de los azulejos en los que la imagen del santo se encuentra representada.
