# Retablo del Monasterio de Tentudía de Niculoso Pisano

JOSÉ RAMÓN PIZARRO

Licenciado en Bellas Artes. Restaurador

## RETABLO DEL MONASTERIO DE TENTUDÍA

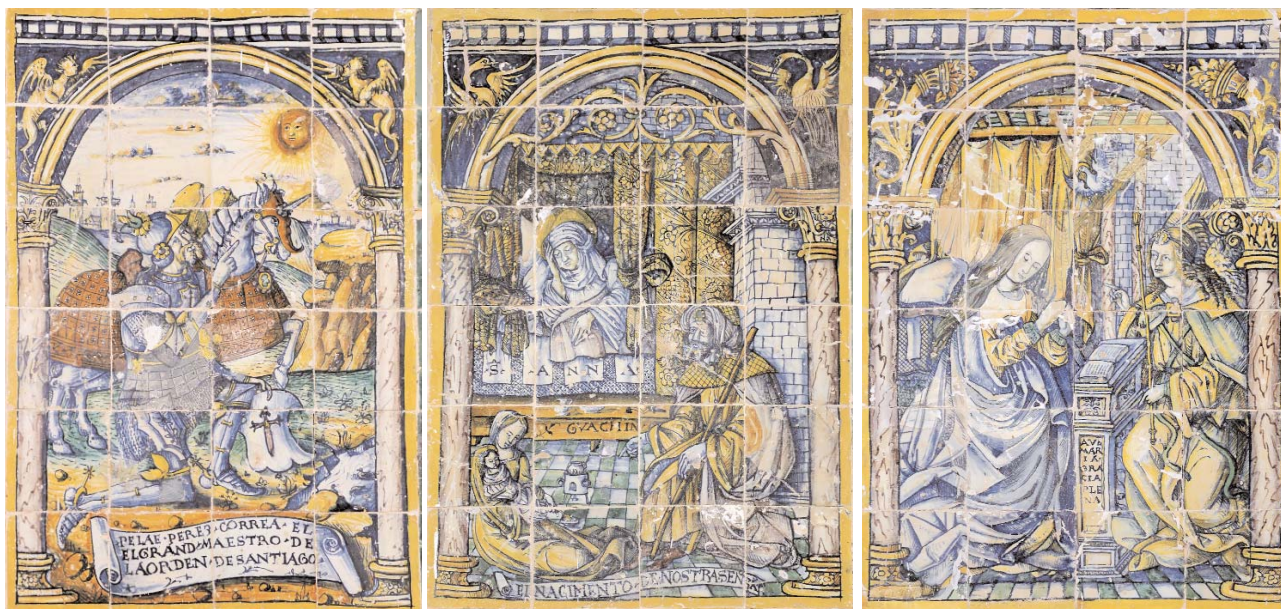
A la izquierda: Pelae Perez Correa el Grand Maestro de la Orden de Santiago.  
En el centro: El nacimiento de Nuestra Señora.  
A la derecha: La Anunciación.

De abajo arriba, en la primera sobre el banco, se representa la figura, rodilla en tierra, del Maestre de la Orden de Santiago Pelay Pérez Correa con armadura y casco de la época junto a su caballo, armado así mismo, en el momento de encomendarse a la Virgen durante la batalla, mientras un pequeño sol con rasgos humanos muy expresivos domina desde el ángulo superior derecho la escena. En la gran cartela puede leerse: "Pelae Perez Correa el Grand Maestro de la Orden de Santiago".

A continuación y en el orden inmediato superior la escena de El Nacimiento de Nuestra Señora, con Santa Ana en el lecho tras el parto, con gesto de agotamiento en el rostro, acompañada por San Joaquín y en primer plano, en el ángulo inferior izquierdo, Santa Isabel con su prima la Virgen Niña en sus brazos.

Como tercera escena encontramos La Anunciación en el momento en que el Arcángel San Gabriel anuncia la "noticia" a la Virgen María en presencia del Espíritu Santo.

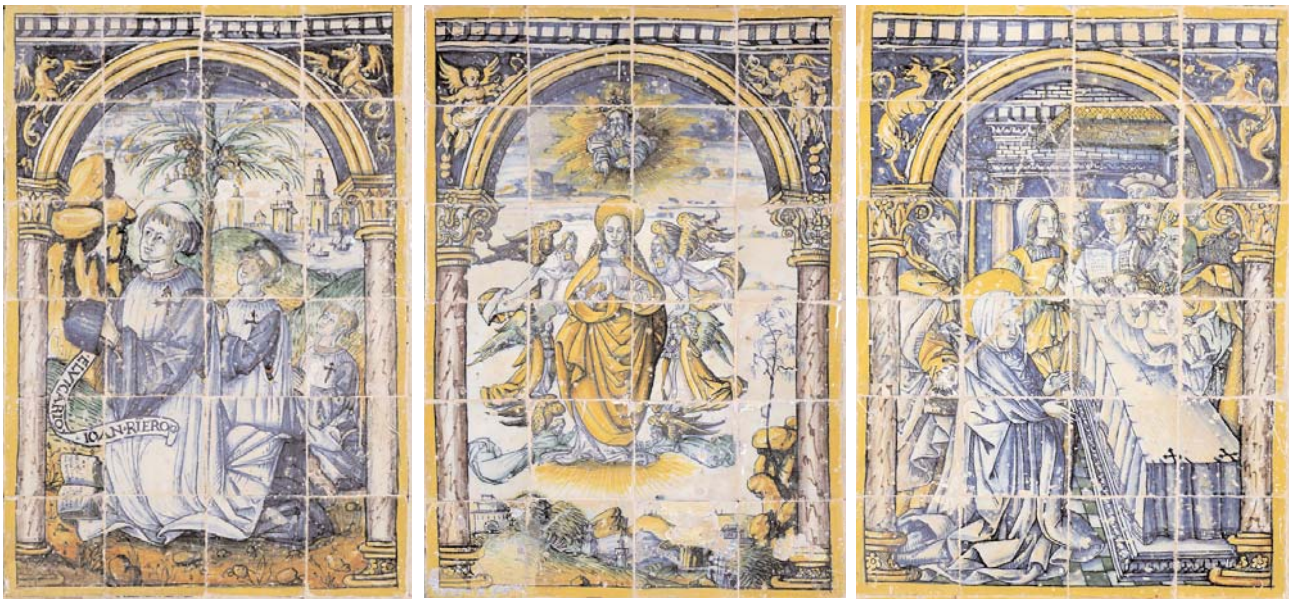
A la izquierda: El Vicario Joan Riero. En el centro: La Ascensión. A la derecha: La Purificación y Presentación en el Templo.

En la parte inferior, sobre el banco, la imagen del Vicario Juan Riero acompañado de dos monjes menores, retratado con rasgos y facciones bien definidos. A sus pies un libro de oraciones abierto.

A continuación, y en orden ascendente encontramos la representación de la Ascensión de la Virgen entre ángeles, con la figura de Dios Padre presidiendo la escena desde la parte superior. A los pies de la Virgen un paisaje de colinas entre las que sobresalen las torres y edificios de una ciudad.

Por último, escena de la Purificación de la Virgen y Presentación en el Templo, con María, San José, Simeón y las profetisa Ana como personajes protagonistas, aparte de Jesús Niño.

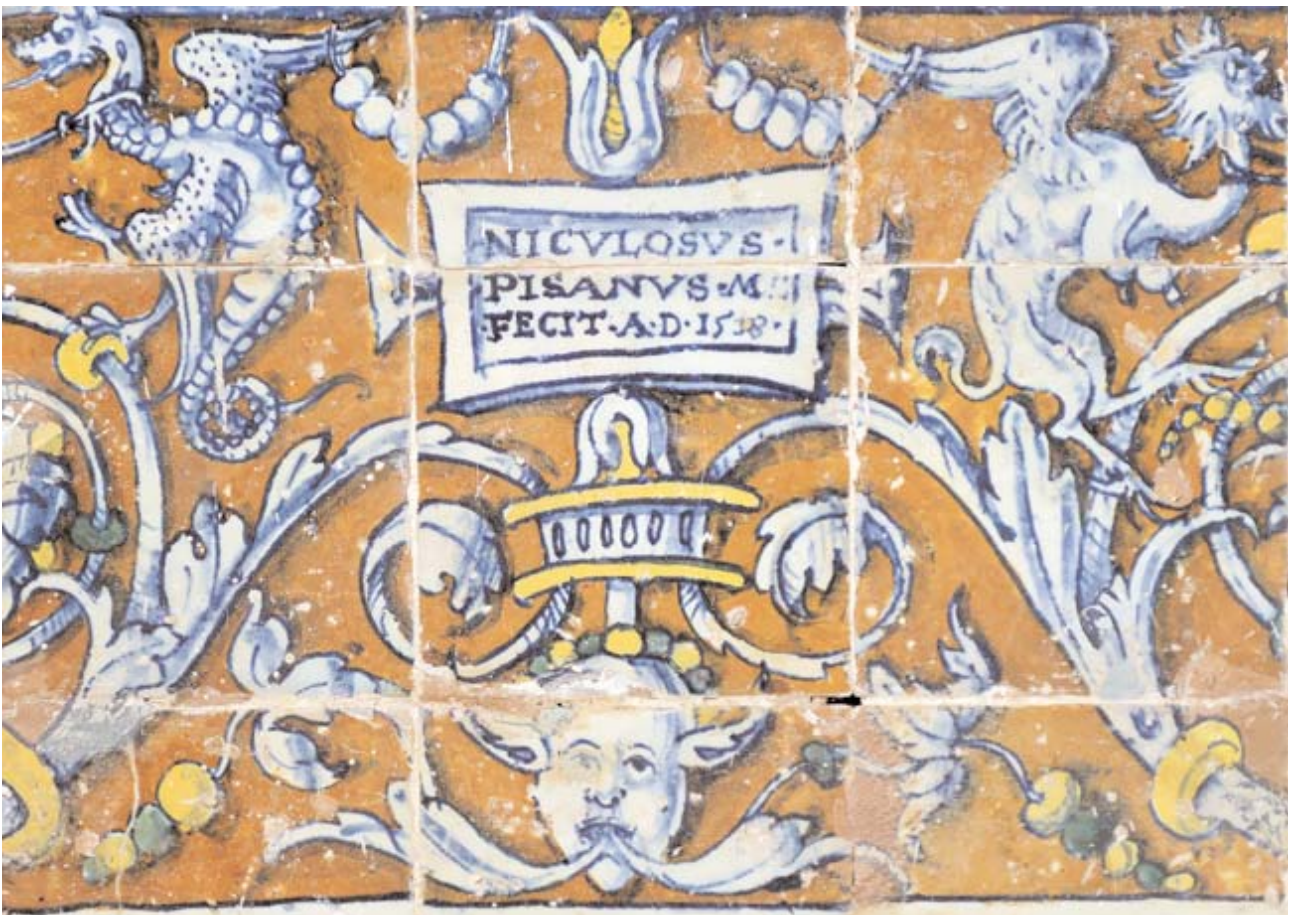
Cartela en el banco del retablo con la firma de Niculoso y la fecha.

En el banco, ático y ambas polseras aparece todo el repertorio renacentista típico de Niculoso Pisano, y cuya aportación al patrimonio cerámico sevillano ha llegado hasta nuestros días, estamos hablando de grutescos, candelabros, cartelas, animales fantásticos, roleos, figuras zoomorfas que despliega en un amplio y variado catálogo decorativo, aquí sabiamente combinado con símbolos de la Orden Santiaguista en el banco, donde también sitúa una cartela definitiva con su firma: “Niculoso Pisano Me Fecit AD1518”.

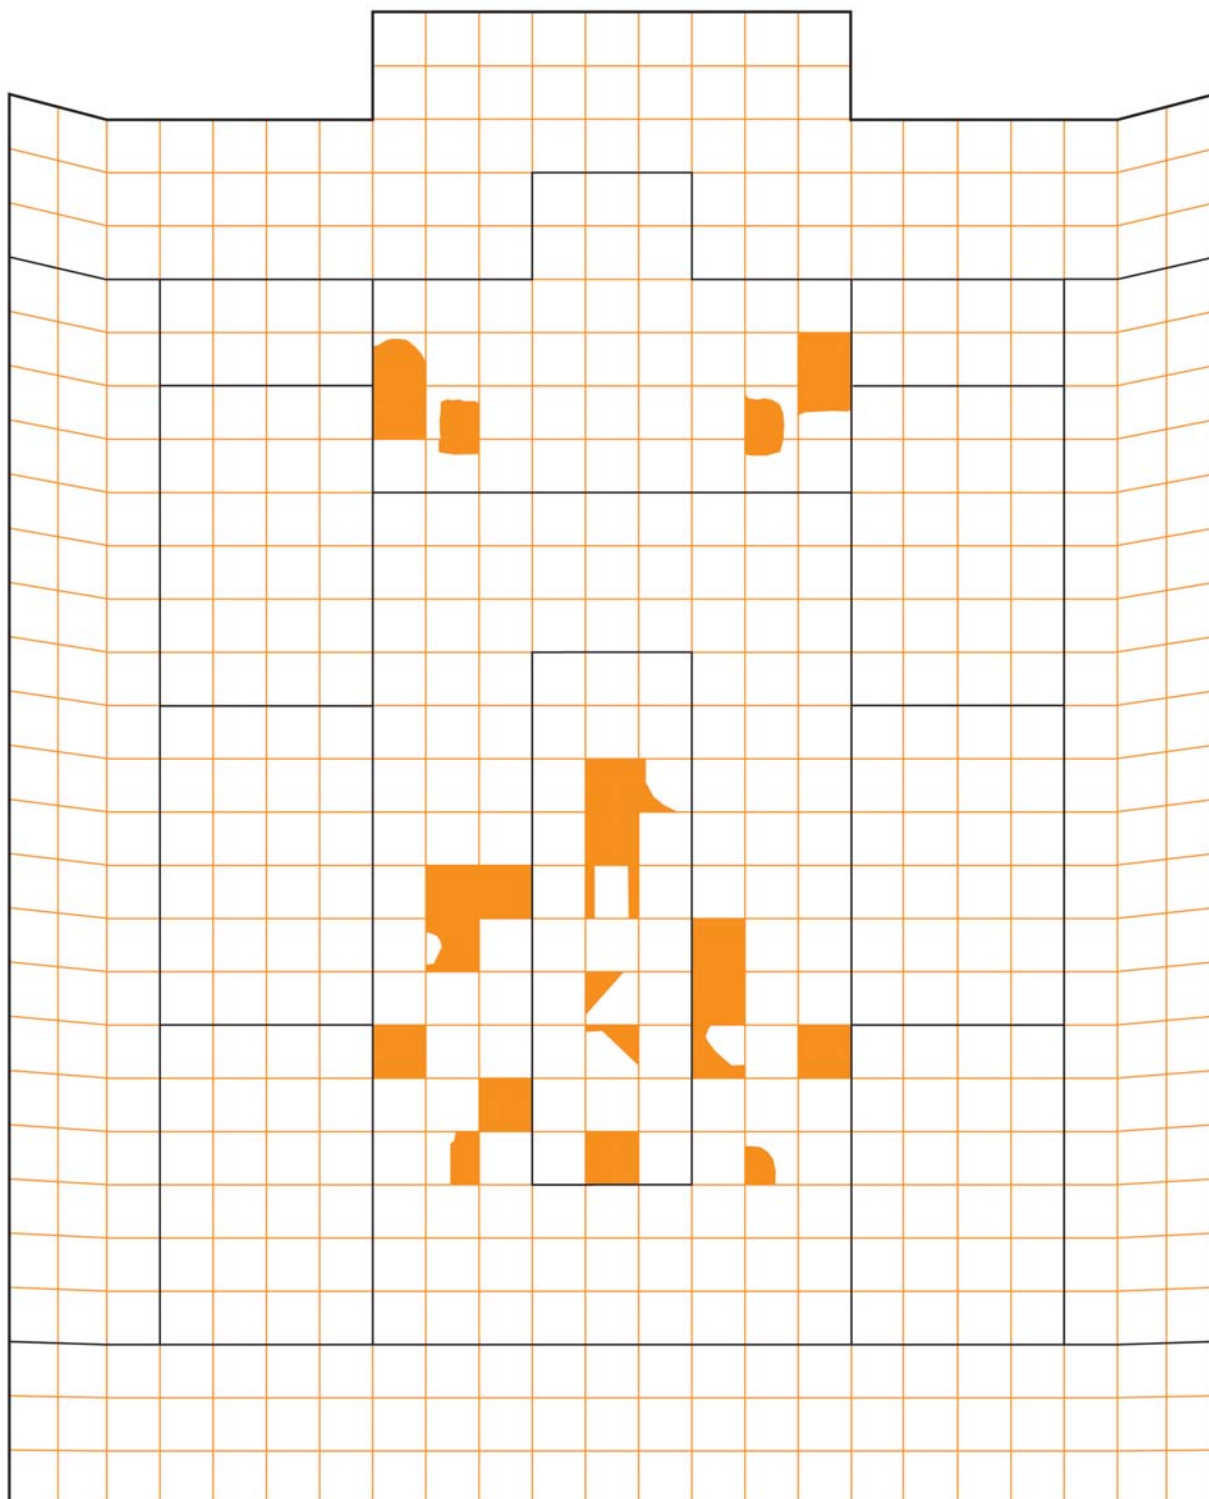
Piezas perdidas.

La primera impresión cuando se observa el conjunto en su totalidad desde cierta distancia es de deterioro avanzado, pero al acercarse la visión, y sobre todo a través de la macrofotografía queda claro que se conservan prácticamente todas las piezas excepto aquellas que desaparecieron por mano del hombre al fijar de manera burda una gran urna de madera ideada para proteger la imagen de una Virgen de candelero hacia 1870, gráfico de piezas perdidas que se acompaña en este trabajo.

Se puede apreciar que el criterio de reintegración cromática seguido fue doble. Por un lado cuando se trata de piezas completamente perdidas como consecuencia de la actuación antes descrita de hacia 1870, el criterio fue reintegrar las lagunas con colores planos de fondo y pinceladas generales que continúan la unidad gráfica del dibujo pero dejando claro que se trataba de azulejos perdidos.

Sin embargo, y así es en la mayoría de casos, cuando se actúa en piezas que se conservan pero que han perdido parte de su capa de vidriado por acción de las sales u otros agentes externos, se ha realizado una intervención en frío sobre las lagunas de pérdidas completando dibujo y color según los originales que permanecen in situ.

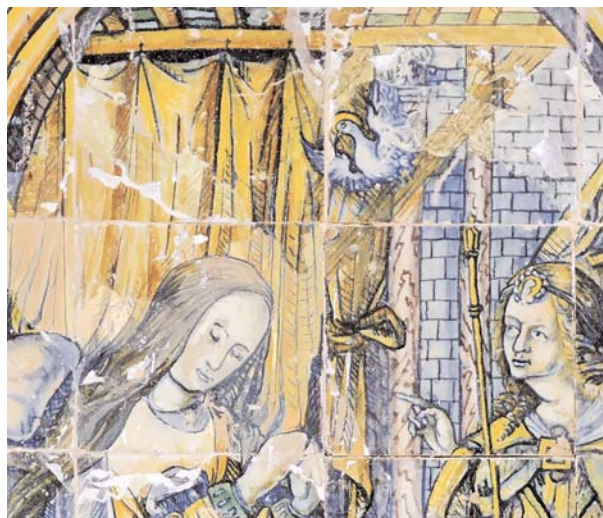
En general, podemos decir que la restauración se ha mantenido en buenas condiciones a pesar de los años transcurridos, preservando el retablo de daños mayores y con la única e inevitable pérdida de pequeñas lascas de la pintura restaurada que deja ver el estuco blanco utilizado en algunos casos, y en otros directamente el bizcocho de las piezas cerámicas.

Imagen en la que se pueden apreciar las pérdidas de capa pictórica en las zonas restauradas con aparición del estuco blanco de base.

A día de hoy, aparte de esas pérdidas reseñadas, es necesario describir la gran acumulación de polvo y suciedad superficial, así como restos en forma de goterones blancos procedentes de los distintos encalados de los muros de la iglesia que se aprecian en las fotografías e incluso a simple vista, polvo, suciedad y goterones que son responsables de cierta distorsión a la hora de apreciar la belleza del Retablo en su totalidad. Desde mi punto de vista bastaría una pequeña intervención de limpieza, consolidación y reintegración cromática para recuperar en gran medida la plenitud de la obra más completa de Niculoso que ha llegado hasta nosotros.

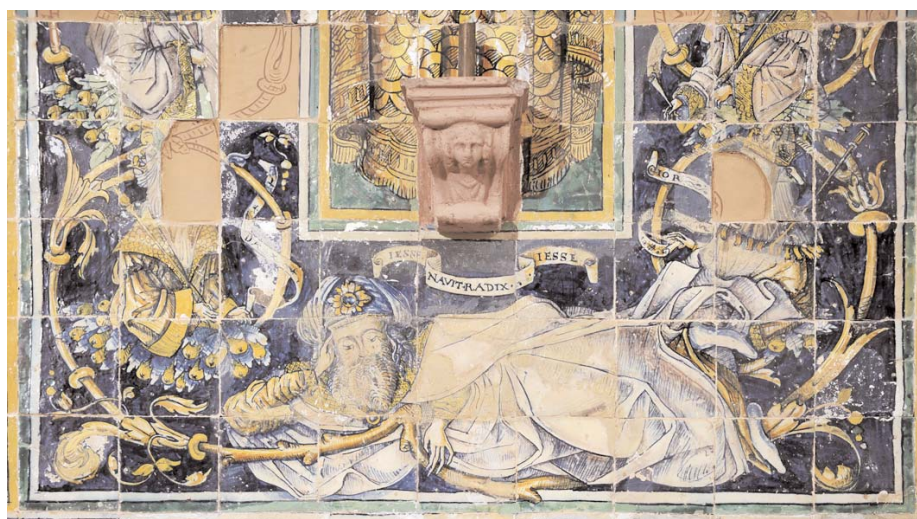
Imagen en la que se pueden apreciar los dos criterios de restauración cromática diferentes seguidos.
