El frontal cerámico de N.S. del Rosario
Ermita de Cuatrovitas

Pieza del mes: junio, 2019

La restauración del frontal de la ermita de Cuatrovitas, obra crucial del azulejo al final del s. XVI.

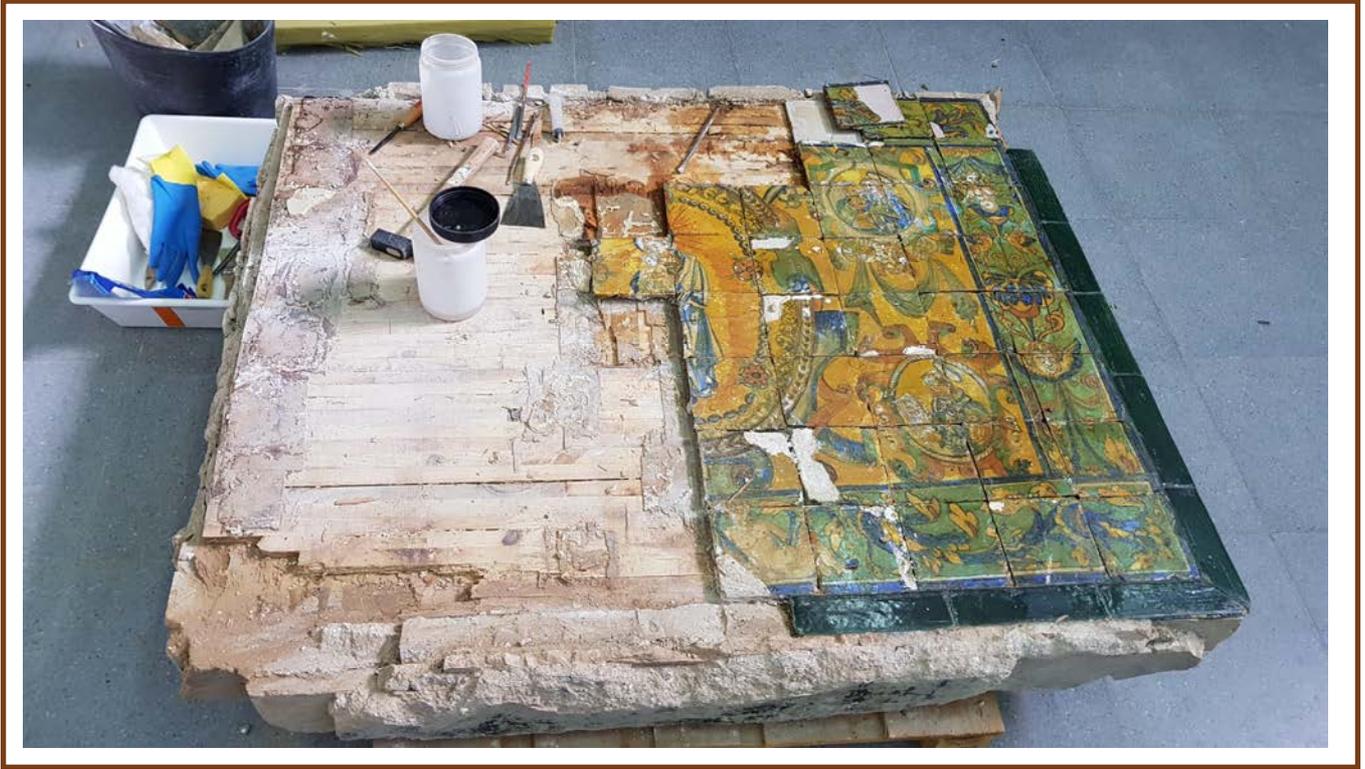
Desmontaje de elementos cerámicos de un soporte anterior de madera adherido a la mesa del altar de la Ermita. Foto: IAPH

2. Desmontaje de las piezas cerámicas, que se presentaban adheridas a un soporte de madera.
3. Limpieza de las piezas por el reverso y anverso, eliminación de barnices y repintes superpuestos, así como reposiciones de piezas añadidas a lo largo de intervenciones del s. XX, que suponían un menoscabo para los valores de la pieza.

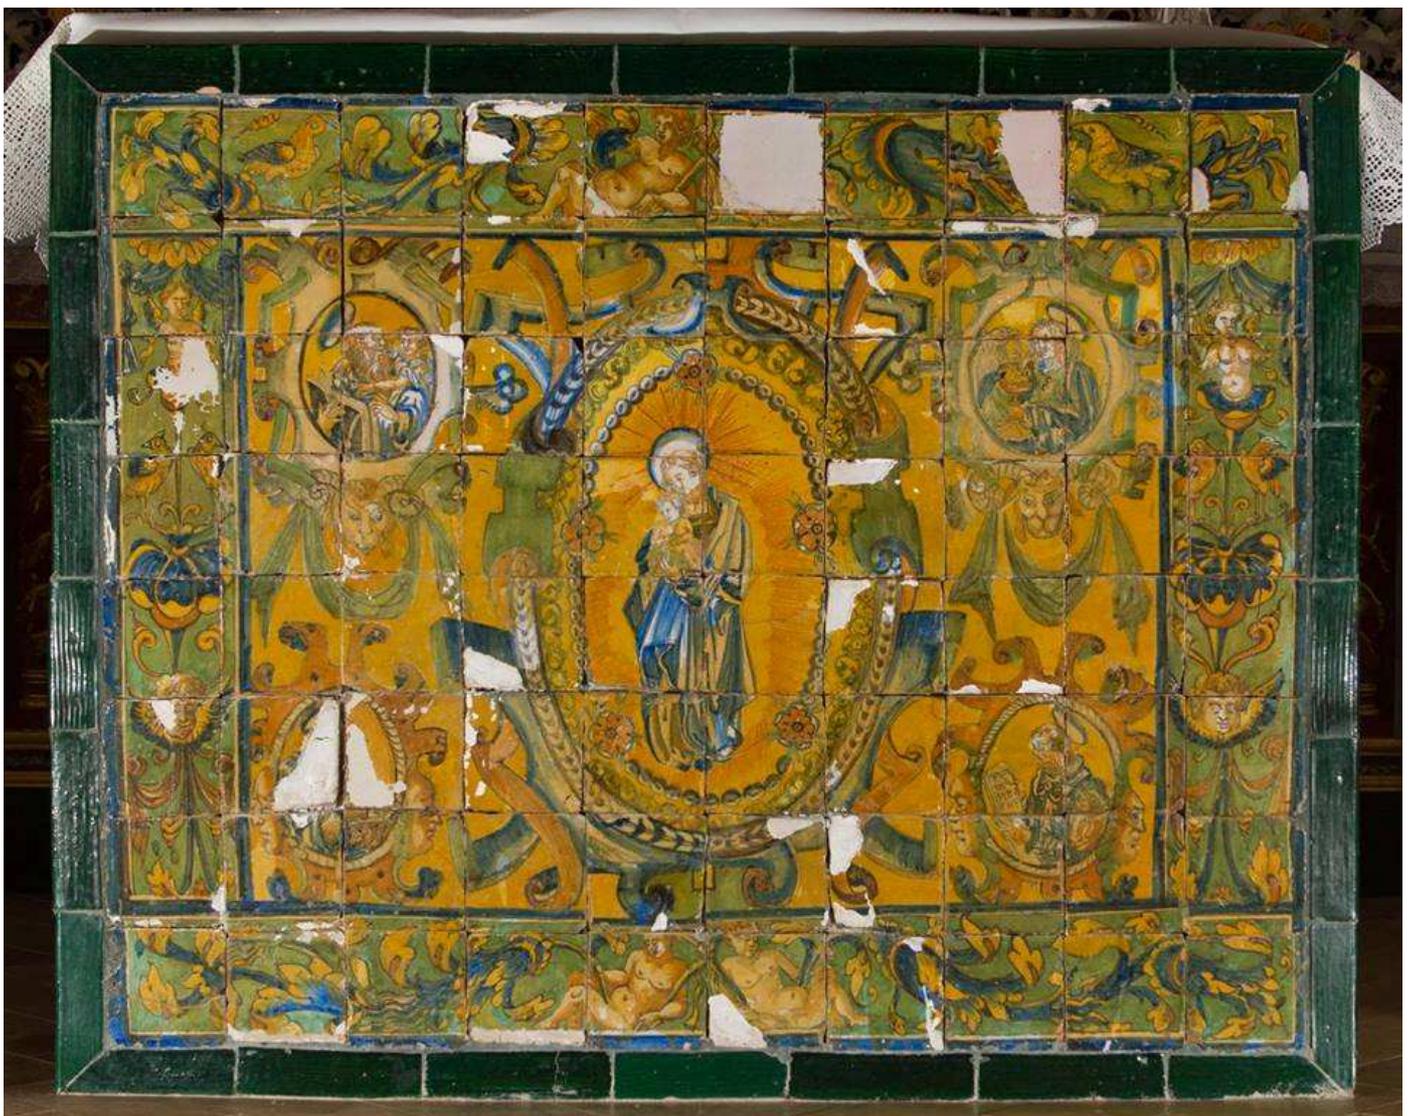
Imagen del frontal en 1924, situado en un lateral de la Ermita. Imagen: Laboratorio del Arte. Universidad Sevilla

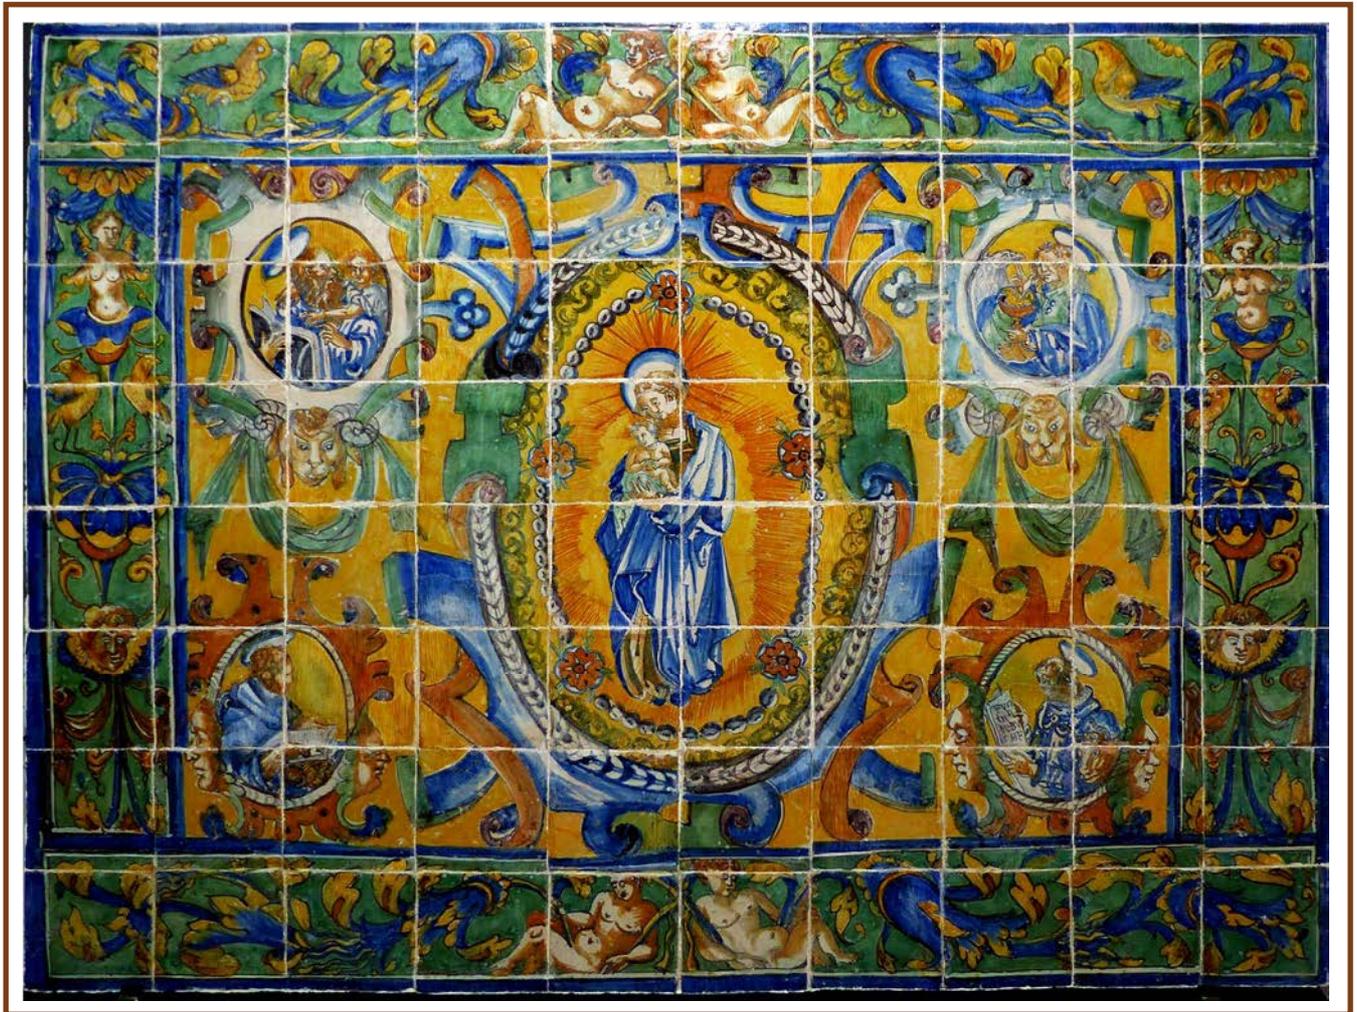
Imagen del frontal en 2019, situado en el presbiterio de la Ermita , antes del proceso de restauración.

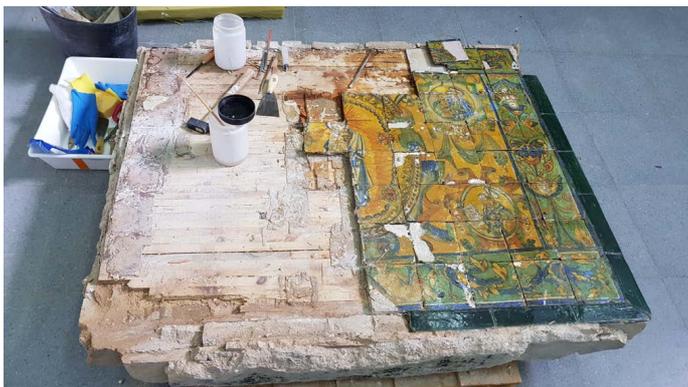
Desmontaje de elementos cerámicos de un soporte anterior de madera adherido a la mesa del altar de la Ermita

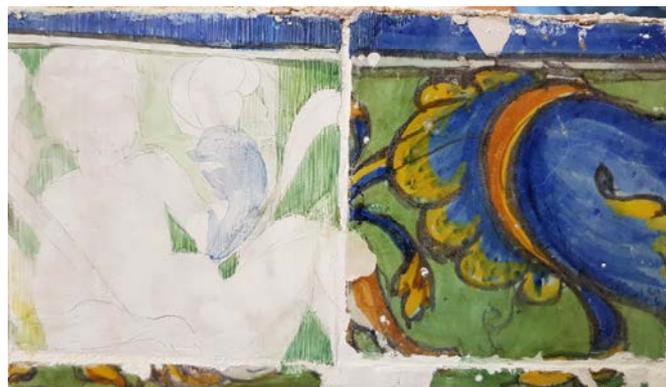
Reintegración cromática de elementos de la cenefa cuya morfología y color se conocía por el espejado de la pieza

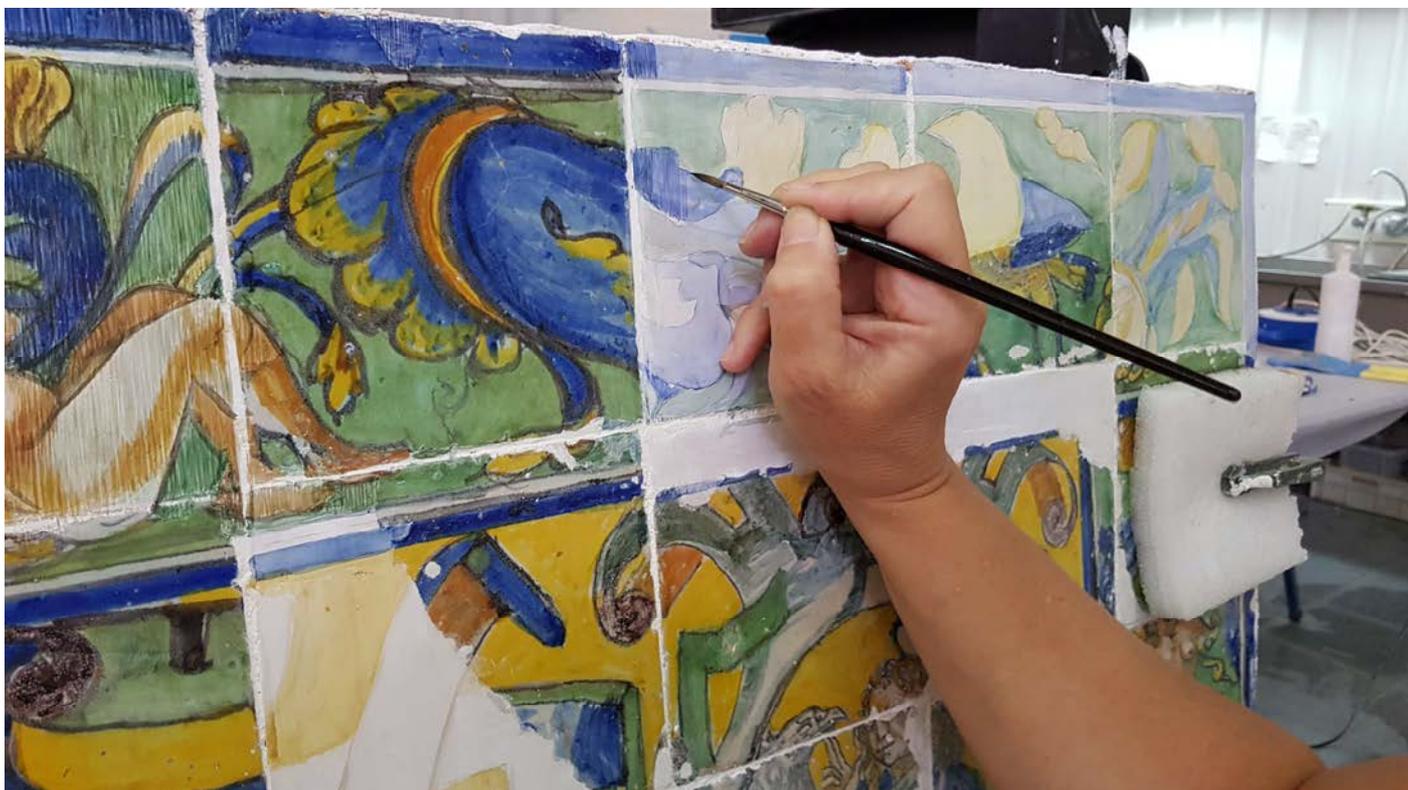
Técnica del tratteggio o rigatino: completar las lagunas pintando con una serie de líneas paralelas muy finas de varios colores que, al verlas a cierta distancia, parece que se funden y que sea un color uniforme.

9. Reintegración mediante la técnica del rigatino, con reposición cromática realizada con materiales reversibles e inertes (tipo acuarela).
10. Protección superficial con barniz de resina alifática transparente en aquellas zonas del frontal que fueron reintegradas cromáticamente.

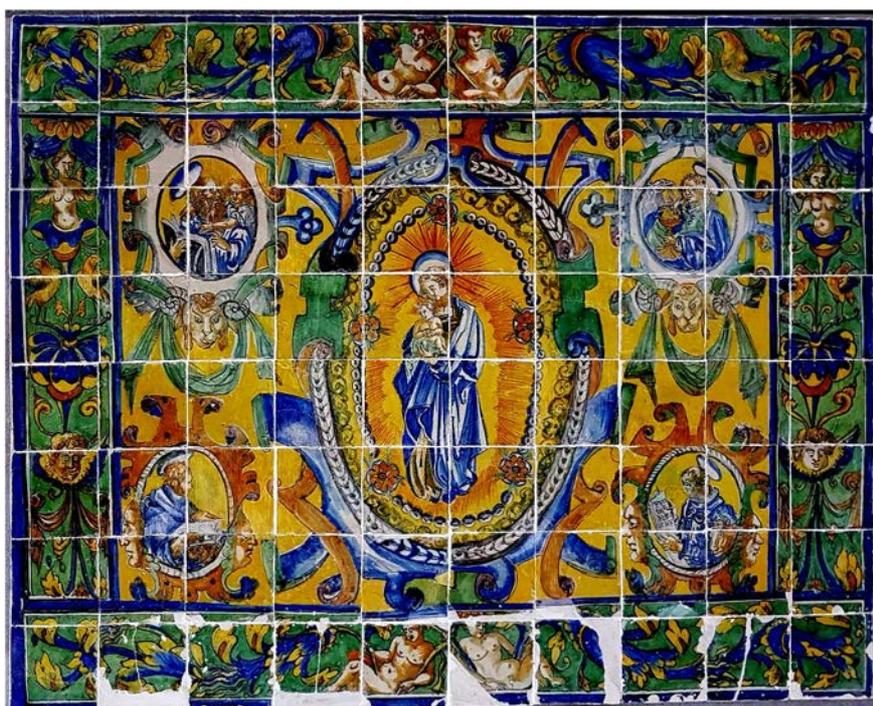
El frontal de altar en la fase de finalización de los trabajos de reintegración

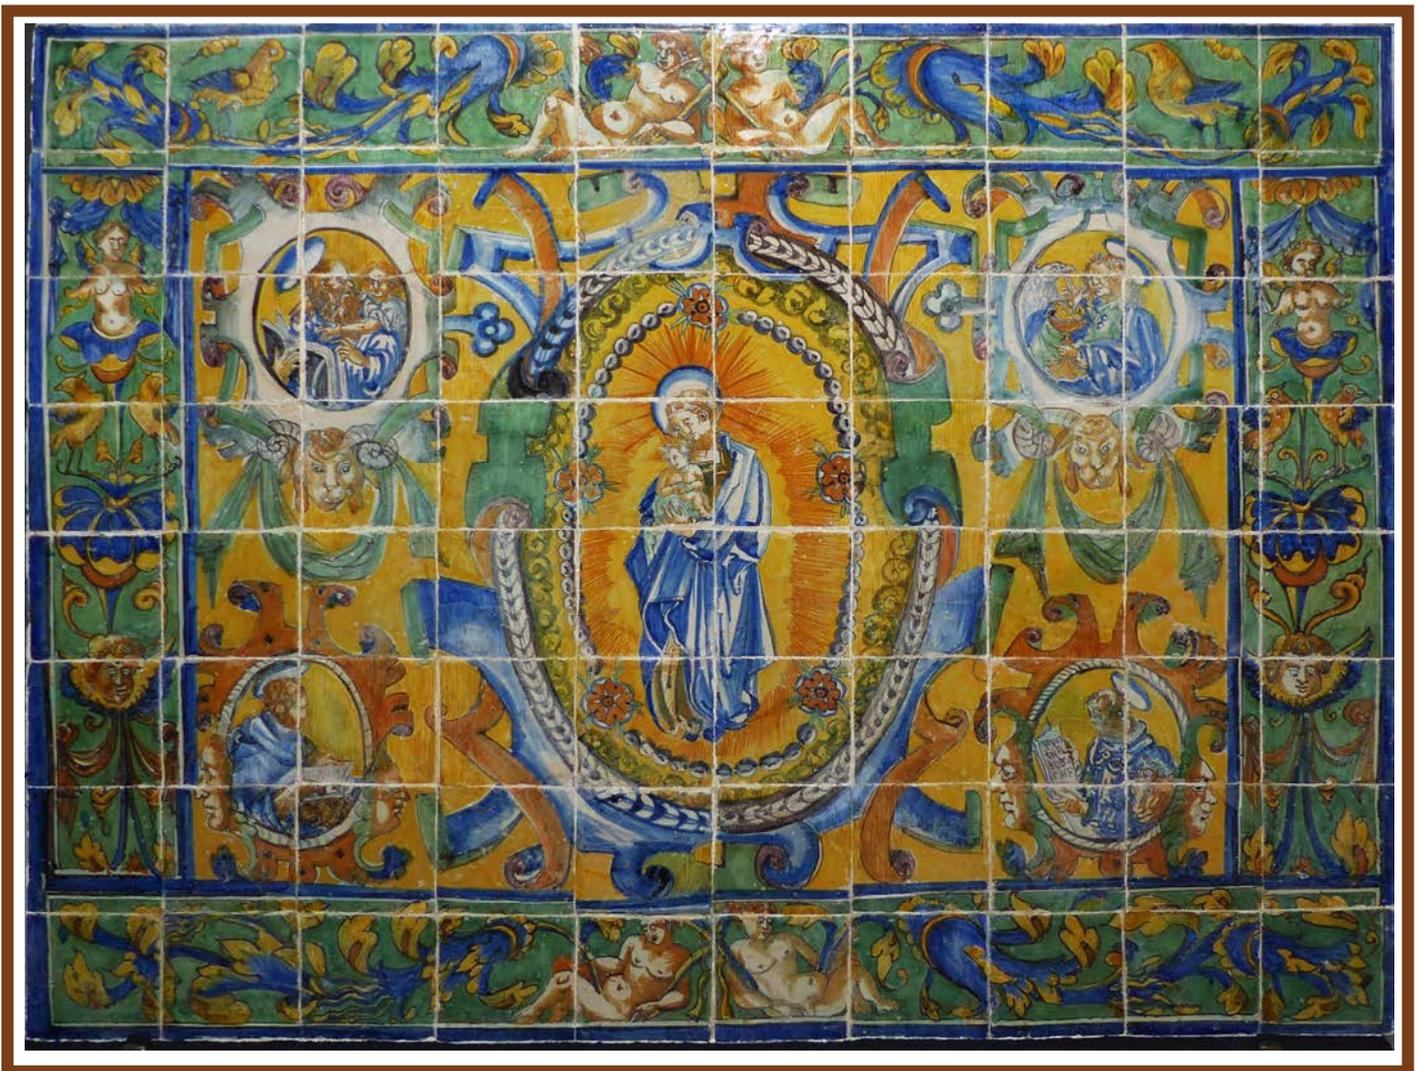
Estado final del frontal de altar tras su restauración en el IAPH

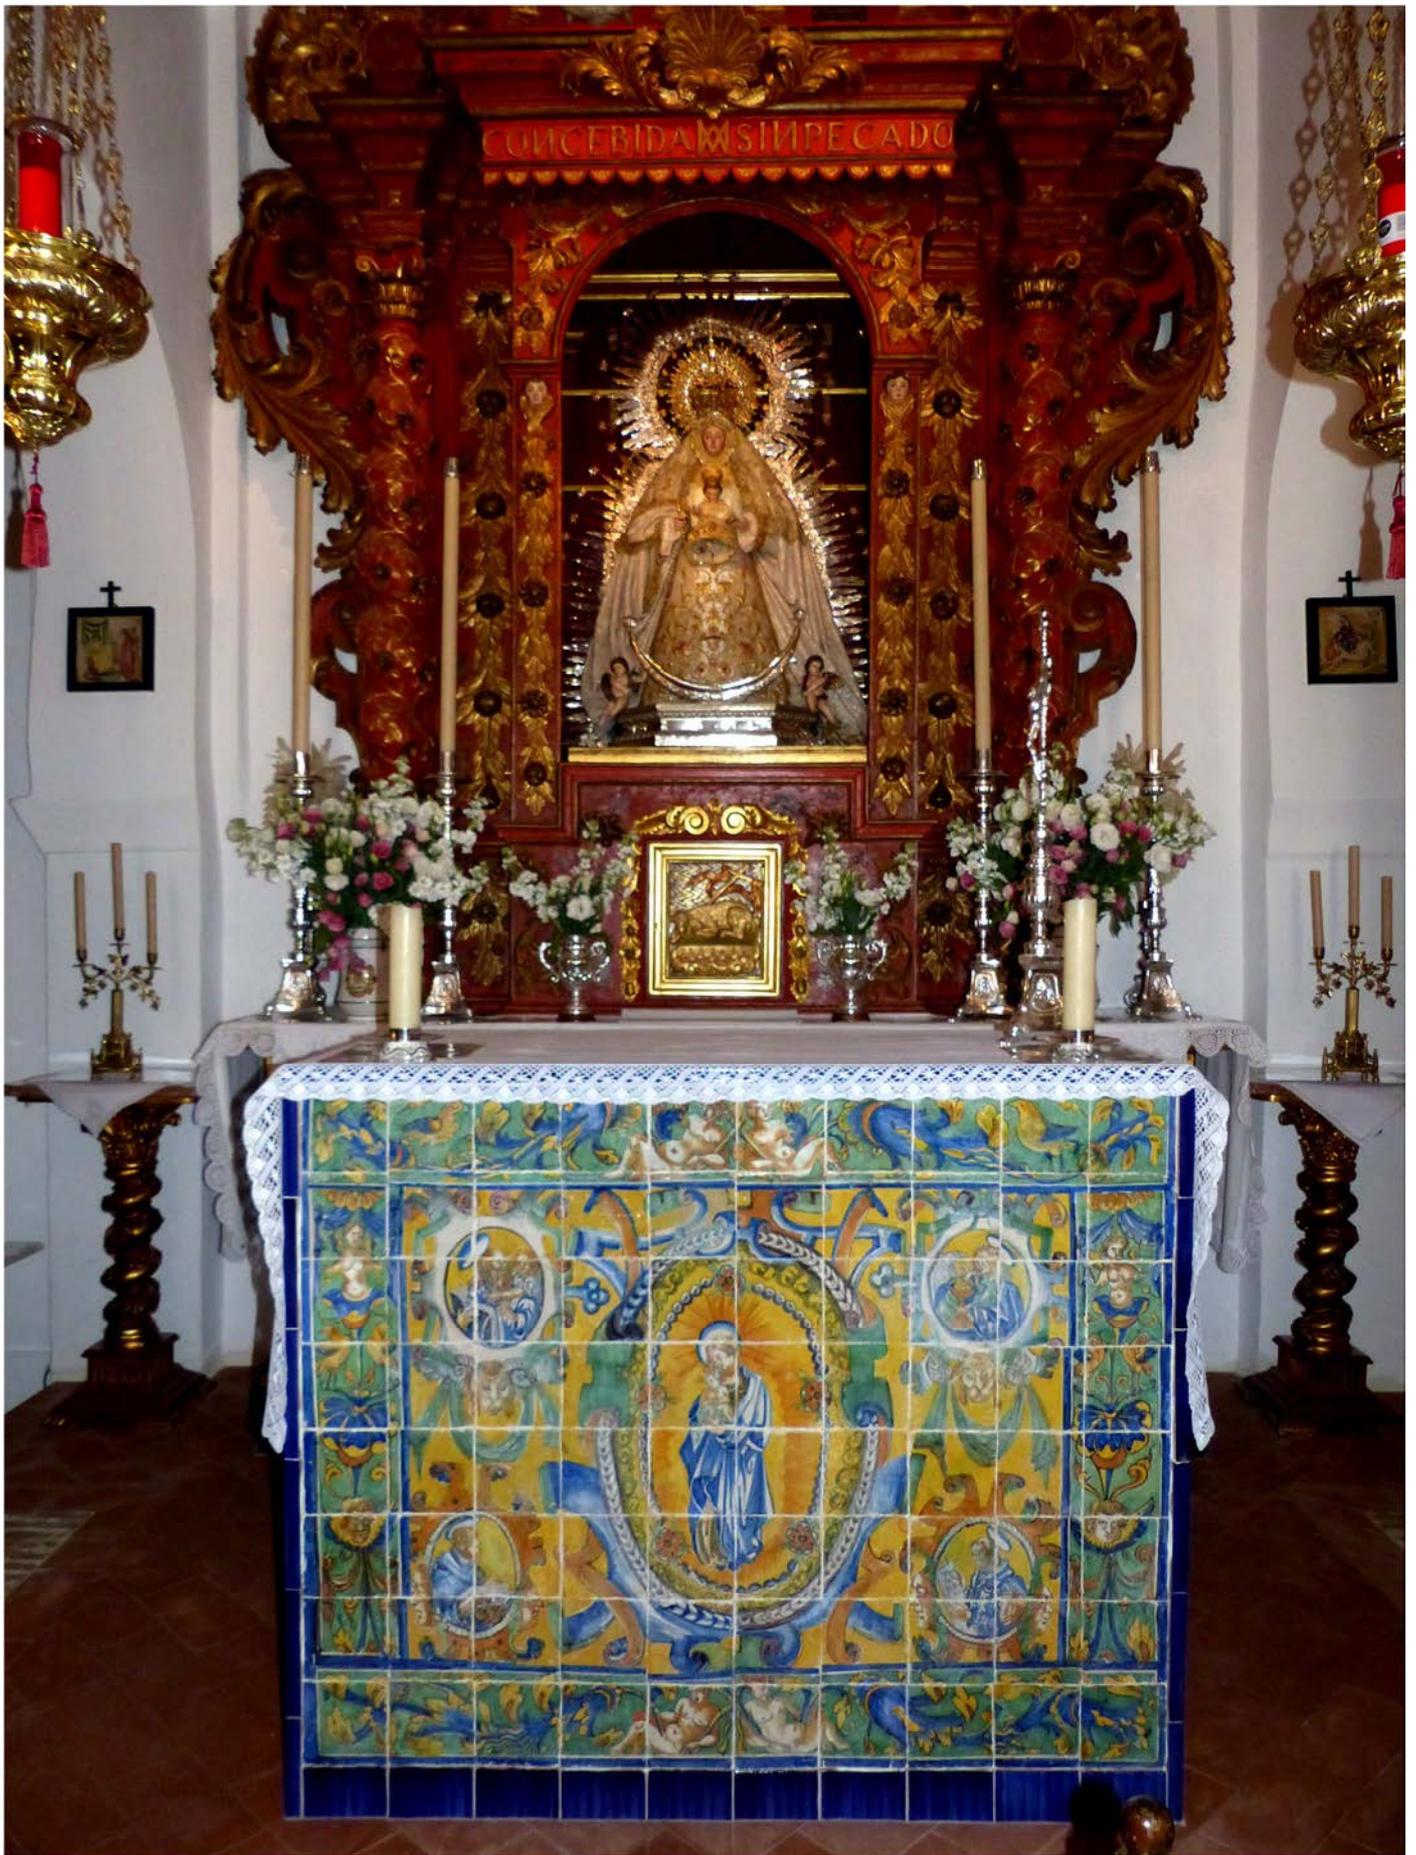
Frontal colocado en el presbiterio tras su restauración por e IAPH. Mayo 2019

11. Montaje final de la pieza en el altar de la ermita.
