EL RETABLO CERÁMICO DE SANTA RITA DE CASIA DEL MONTASTERIO DE SAN LEANDRO (SEVILLA): PROCESO DE RESTAURACIÓN.

Autor: Pilar Soler Núñez. Directora de METIS CONSERVACIÓN Y RESTAURACIÓN SL.

Denominación: Retablo cerámico de Santa Rita de Casia.

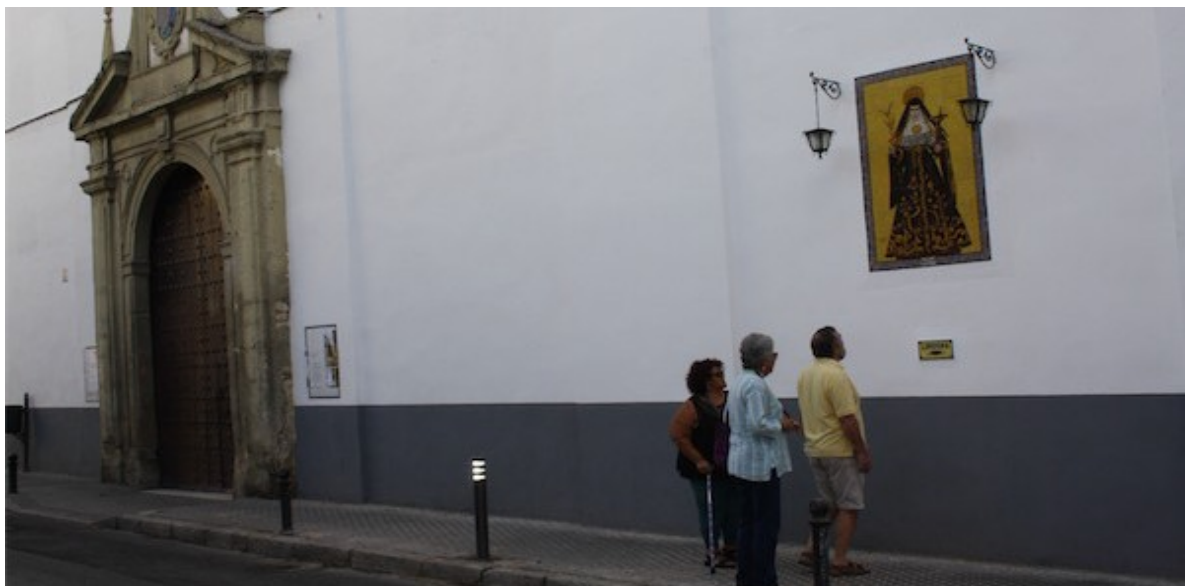
La pieza es un interesante retablo compuesto por 70 baldosas cuadrangulares que alcanza unas medidas aproximadas de 1,05 x 1,50 metros. Fue realizado por la célebre Fábrica de Cerámica Santa Ana situada en Triana durante la década de 1950. Representa la imagen de Santa Rita que se custodia en el interior del templo conventual sobre fondo amarillo y enmarcado por una cenefa de roleos vegetales y rocallas con una cartela al pie: "Sta. Rita de Casia, abogada de lo imposible".

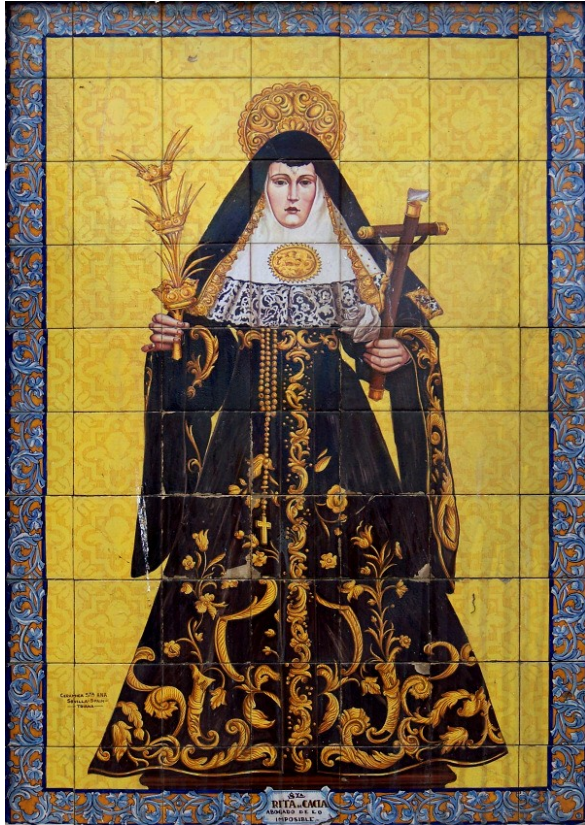
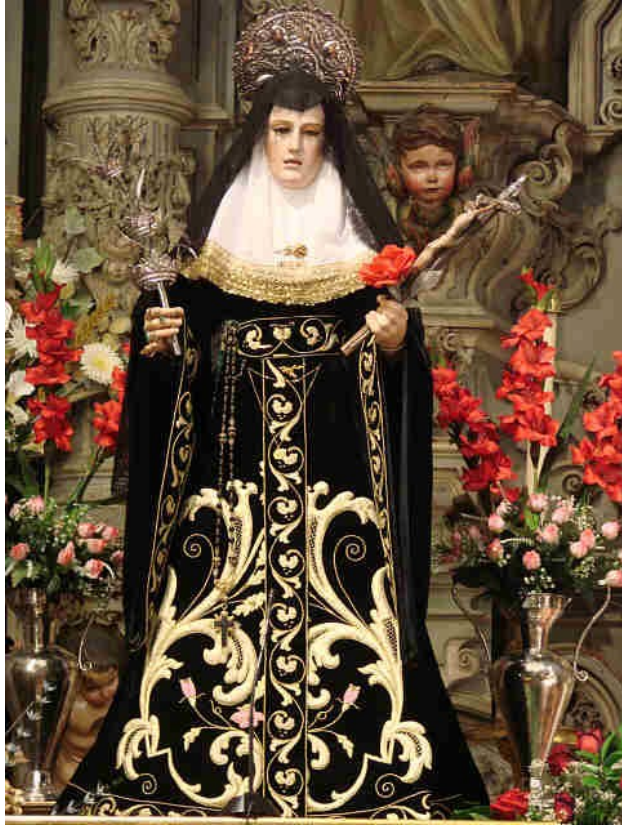
A lo largo de los últimos años se habían desprendido algunas baldosas, abriendo una laguna en su zona central que aceleraba notablemente el proceso de degradación. Las obras de restauración de la fachada llevadas a cabo en 2015 conllevaron la retirada del retablo, un proceso de arranque que supuso un gran daño en el retablo, agravado por su posterior almacenamiento con cintas adhesivas. Las principales patologías detectadas fueron:

- Fracturas.
- Desprendimiento de la capa vítrea.
- Craquelados.
- Florescencias de sales.
- Adhesivos en superficie cuya retirada provoca pérdidas de esmalte.
- Pérdida de volúmenes.
