La conservación de azulejos y su restauración en Extremadura.

NURIA M^a FRANCO POLO

Centro de Conservación y Restauración de Bienes Culturales.

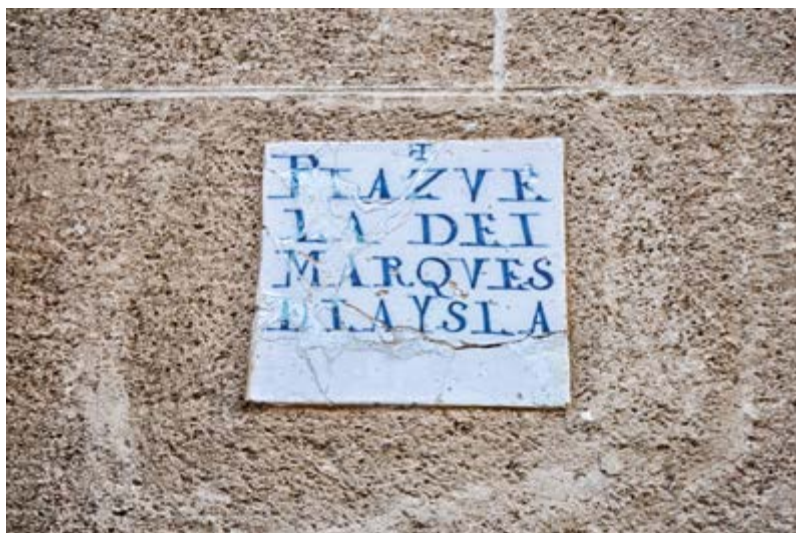
Fig. 2. Azulejo de nomenclatura del siglo XVIII situado en la fachada del Palacio de la Isla, en Cáceres.

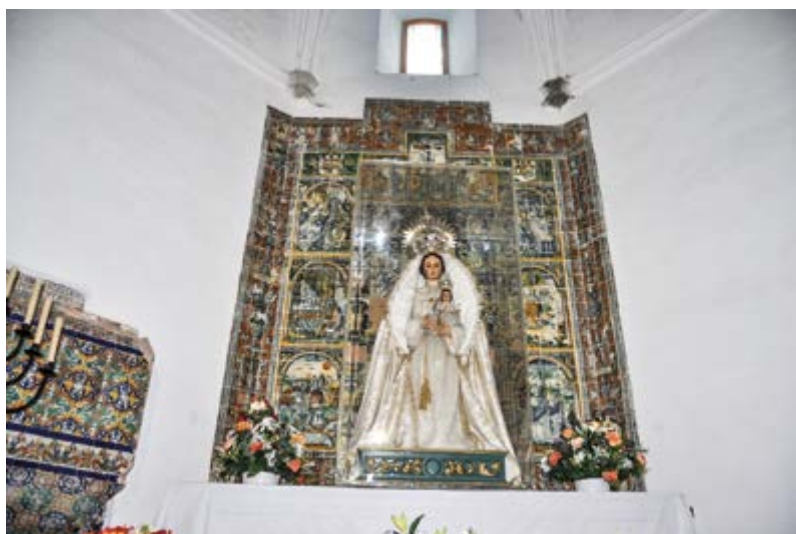
Fig. 3. Retablo mayor de Tentudía. Detrás de la Virgen se aprecian las placas de color neutro.

En 1968, cuando el acceso al Monasterio de Nuestra Señora de Tentudía mejoró significativamente con la construcción de una carretera, el aumento de visitas al conjunto puso en evidencia su deplorable estado. La Dirección General de Bellas Artes del Gobierno de España decidió acometer la restauración del monasterio, encargada al arquitecto José María Menéndez-Pidal Álvarez, quien eligió al restaurador Antonio Llopart Castells para ejecutar las necesarias reparaciones en el retablo mayor, que no solo se había visto afectado por las humedades que afloraron desde la construcción del cenobio sino también por actuaciones poco respetuosas como la llevada a cabo en 1870, cuando se sustituyó la antigua imagen de la Virgen de Tudía por otra que, para ser protegida, se introdujo en una urna de madera y cristal anclada al retablo cerámico por varios puntos¹⁶.

Las sales provocadas por la humedad en los paramentos habían afectado al esmalte y la integridad de los azulejos del retablo por lo que en 1974 fue desmontado y trasladado a la Delegación de Cultura de Badajoz para limpiar, consolidar y reintegrar las placas cerámicas con tonos neutros en los que se perfiló el dibujo perdido. Las piezas fueron trasladadas a Tentudía en 1977 y montadas sobre un bastidor de acero y plástico separado del muro para aislarlas de las filtraciones¹⁹.

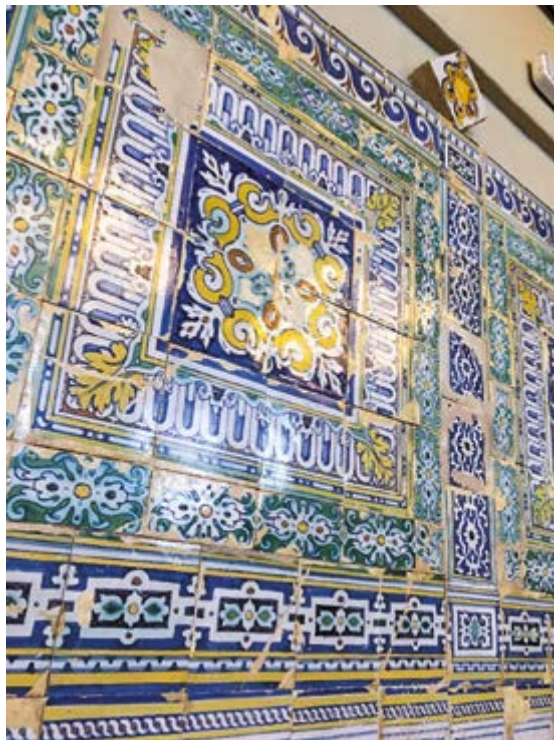
La decoración cerámica, muy afectada por el uso como centro de enseñanza media durante gran parte del siglo XX, ocupa un friso corrido sobre el primitivo banco de granito del que aún se conservan restos en esta sala, utilizada en la actualidad para un fin semejante al que fue concebida, restaurante del Parador de Turismo. A las piezas se les aplicó una reintegración volumétrica con un mortero, pero se optó por no realizar la reintegración cromática ni reproducir los dibujos perdidos puesto que se trata de azulejos decorativos con motivos repetidos por todo el arrimadero y cuya lectura no se ve interrumpida por esas faltas (Fig. 5).

Fig. 5. Detalle del zócalo de azulejos del antiguo refectorio de San Vicente Ferrer.

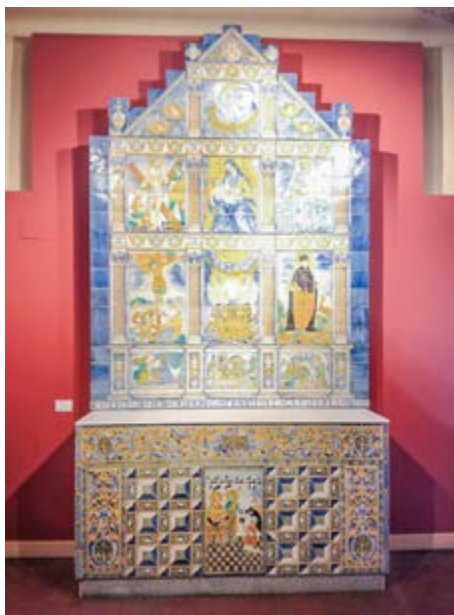
A las patologías que presentaba, derivadas de la humedad y los defectos del vedrío debidos a la fabricación, se unían los saltos del esmalte en las juntas, quizá por haberse desmontado con anterioridad, y la lechada de cal que cubría

algunos de los azulejos que coronan el retablo. Los cambios de temperatura y las sales provocadas por el exceso de humedad en el interior de la ermita habían provocado fisuras y desprendimientos en la capa vítrea, así como la pérdida del brillo natural de las piezas, por lo que se procedió al desmontaje del conjunto para consolidar la pasta arcillosa y el vidriado mediante resina sintética diluida en disolvente orgánico. Una vez limpiadas las sales y unidas las grietas con resina epoxi se reintegraron las partes necesarias para completar la lectura de las escenas representadas con colores al barniz y se fabricaron los azulejos perdidos. Finalmente, el retablo fue montado sobre “Aerolan”, un soporte de gran estabilidad con un coeficiente muy bajo de dilatación, y se dispuso delante del muro dejando una cámara de aire que permitiera la ventilación y evitara su contacto con la humedad²³. Posteriormente fue trasladado al Museo de la Catedral de Plasencia para su exposición.

Fig. 6. Retablo de San Crispín y San Crispiniano en el Museo de la Catedral de Plasencia. Fotografía cedida por D. Javier Cano Ramos.

Entre 1996 y 1997 la empresa TEKNE Conservación y Restauración llevó a cabo la limpieza, reintegración y consolidación del retablo y frontal de altar cerámicos de la ermita de San Lázaro en Plasencia (Fig. 6). El conjunto de azulejos talaveranos, que estaba situado en la nave lateral izquierda, fue sufragado por el gremio de zapateros en 1599, y, por ello, representa a sus patronos, San Crispín y San Crispiniano en el frontal flanqueados por decoración de roleos vegetales a modo de antipendio textil y motivos de la serie talaverana de recortes. Los atlantes emplumados del retablo guardan similitudes con los representados en el retablo de la sacristía del Convento de San Vicente Ferrer de Plasencia, aunque la representación pictórica de las imágenes del de San Lázaro es de menor calidad.

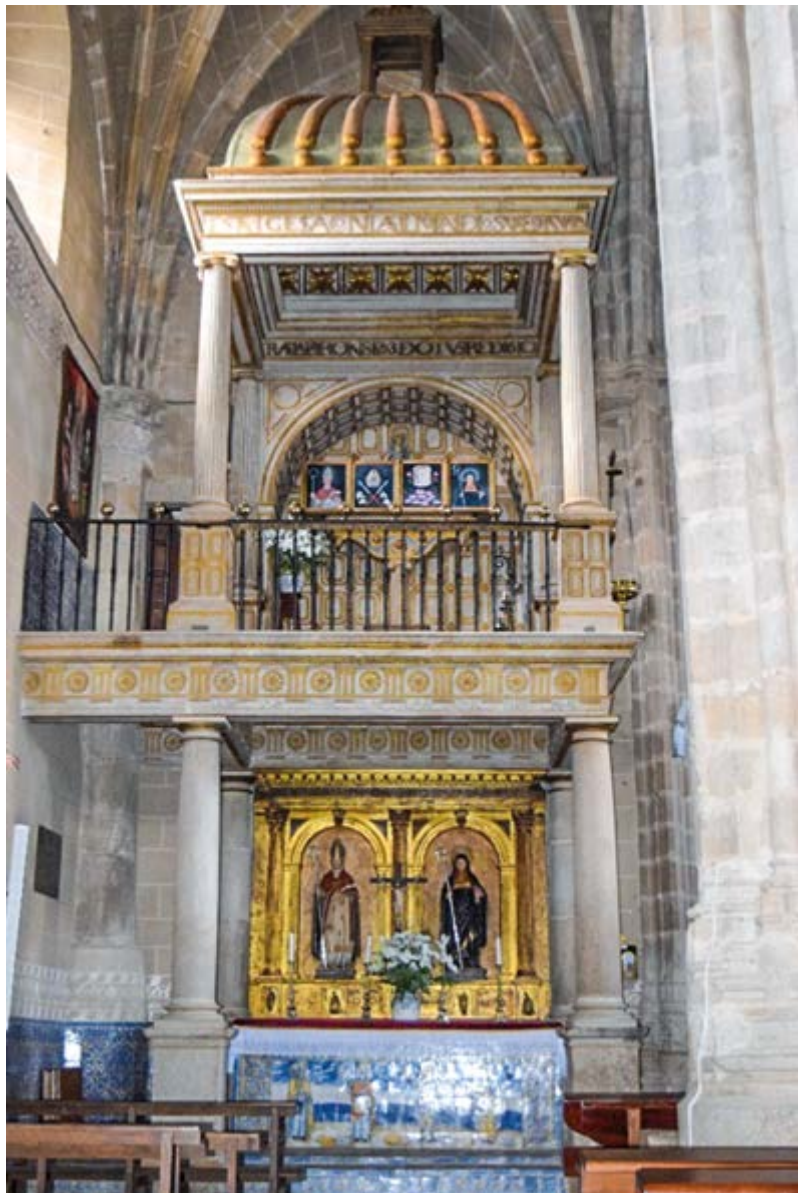
Fig. 7. Templete de la iglesia de Berzocana.

Entre los años 2000 y 2003 se llevó a cabo la restauración del retablo de San Fulgencio y Santa Florentina y la azulejería que decora el frontal de altar, solados y arrimaderos del templete construido para la custodia de las reliquias de los mencionados santos (Fig. 7). Una inscripción fecha la inauguración de esta obra el 3 de octubre de 1610, momento al que parece corresponder el estilo de la azulejería talaverana que decora los zócalos, con un motivo inspirado en brocados de la época, y la que cubre el frontal de altar, con roleos vegetales como los comentados en el frontal de la ermita placentina de San Lázaro. En Berzocana la escena ocupa gran parte del frontal cerámico con las imágenes de San Isidoro, San Leandro, San Hermenegildo y Santa Teodosia en un marco paisajístico carente de perspectiva y realismo. El atuendo de San Hermenegildo difiere de los que visten el resto de santos por representarse como un rey, con jubón y ropillas con calzas o calzones y lechuguillas, iconografía difundida por Felipe II para enfatizar el concepto de “Sacra Monarquía”²⁴ (Fig. 8).

La empresa Restaura. Restauraciones y rehabilitaciones acometió dicha intervención y, según consta en el expediente de la obra²⁵, consistió en recolocar los azulejos mal dispuestos por una intervención anterior. Para ello se arrancaron y pegaron con malla de poliéster, se consolidaron con éster de silicato de etilo por inmersión, se restauraron las piezas deterioradas y se fabricaron otras nuevas para la reintegración de los conjuntos, se armó el soporte del frontal de altar en malla de poliéster, mortero de cal grasa y sílice pura certificada y, finalmente, se rejuntó y limpió todo el conjunto cerámico. Los altares laterales o el solado del primer piso del templete no pudieron reconstruirse por falta de piezas y documentación que certificase el estado original de los mismos.

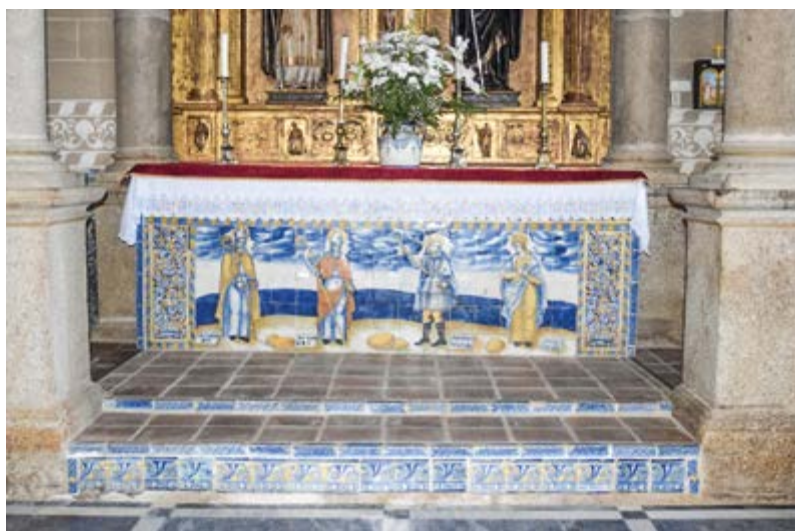
Fig. 8. Frontal de altar del templete de Berzocana.

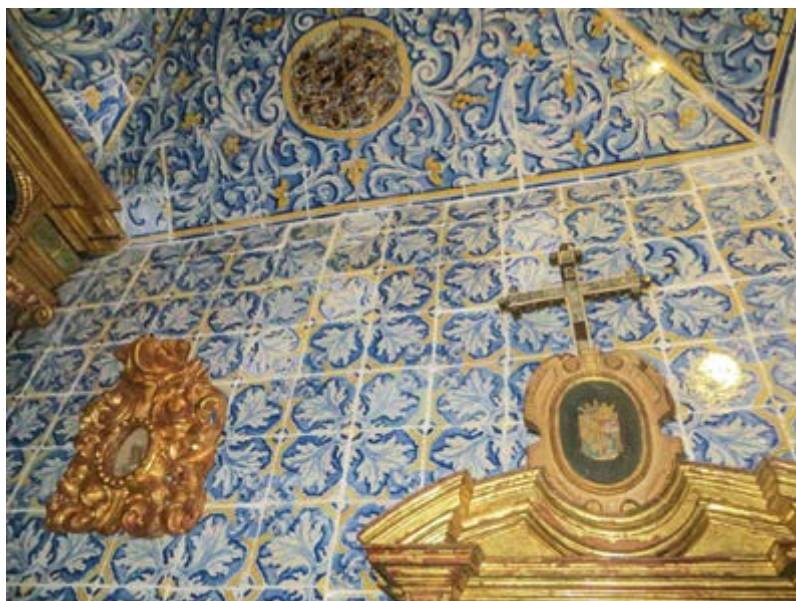
Fig. 9. Detalle del Relicario del Convento de Santa Clara, Zafra.

En 2008 se llevó a cabo la restauración de los paramentos y muebles del Relicario del Convento de Santa María del Valle en Zafra, también llamado de Santa Clara por su advocación (Fig. 9), una pequeña sala rectangular cubierta por azulejos talaveranos de “florón escurialense”, con la cubierta en forma de artesa decorada con roleos y medallones de la serie “marmolizada”. Esta sala fue construida entre 1590 y 1607 para albergar la colección de reliquias del tercer duque de Feria, Gómez IV Suárez de Figueroa y Córdoba, donada

En cuanto a la intervención practicada sobre el conjunto de azulejos que cubren los muros y el solado de la capilla, estos presentaban suciedad, sales, sobre todo en la parte más baja, y pérdidas de algunas piezas. La empresa Ábside Restauraciones suprimió las sales con lavados de agua desmineralizada, limpió restos de humus y desmontó las placas sueltas para eliminar y sanear viejos morteros. Para reintegrar los azulejos que faltaban se utilizó un mortero de cal y polvo de mármol con una pequeña cantidad de acrilato de metilo para reforzar la adhesividad; sobre él se pintó en seco con acuarela el dibujo perdido²⁷ (Fig. 10).

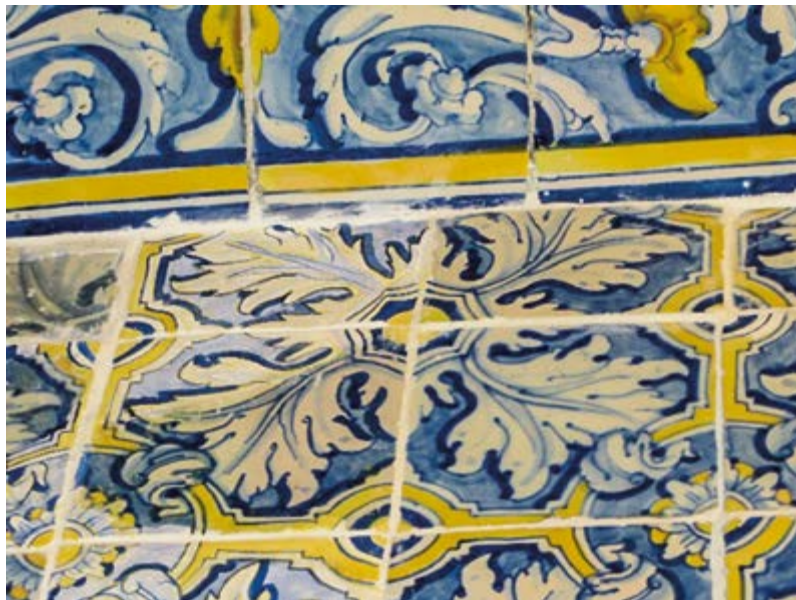
Fig. 10. Azulejos reintegrados con acuarela.

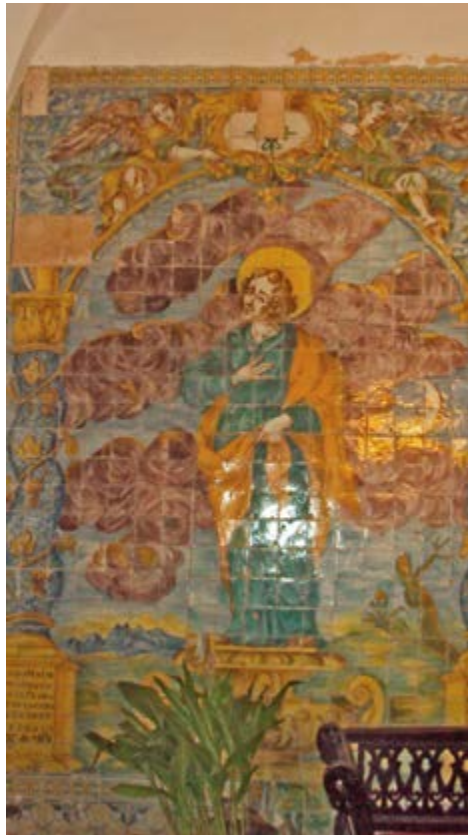
Fig. 12. Imagen de San Juan Bautista en la sacristía, antes de su traslado al presbiterio.

Entre 2014 y 2015 se intervino en la decoración cerámica del presbiterio y la sacristía de la Real Capilla del Santísimo Cristo de la Quinta Angustia en Zalamea de la Serena. Los azulejos del zócalo del altar mayor representan escenas de la Pasión de Cristo, sin embargo, en los años setenta del pasado siglo, habían sido trasladados a ese lugar tres paneles de la sacristía con imágenes del diluvio universal, el sacrificio de Isaac y la zarza ardiente. Por otra parte, el arrimadero de la sacristía representa escenas del Antiguo Testamento, pero aquí también fueron trasladados dos paneles pertenecientes al presbiterio, la Virgen y San Juan Bautista (Fig. 12), imágenes que completaban, con la escultura de bulto redondo del Cristo crucificado, la escena del Calvario. Aparte de las consecuencias de estas y otras acciones desafortunadas para el conjunto cerámico, las humedades por capilaridad del templo habían afectado a la pasta arcillosa y el vidriado de las piezas provocando la aparición de sales y las consecuentes grietas y roturas (Fig. 13).

La empresa Restaura. Restauraciones y rehabilitaciones se encargó de desmontar los azulejos del presbiterio y la sacristía para sanear los muros de apoyo y montarlos, al final del proceso, sobre paneles suficientemente resistentes y aislantes de la humedad. Se reubicaron las escenas en su lugar original, se consolidaron las piezas en las que la pasta y el vidriado estaban desligados y se limpiaron las sales, barnices, yeso y pinturas adheridas. Finalmente, se efectuó la reintegración volumétrica y cromática de los azulejos y se aplicó un barniz protector que, además, devolviera el brillo natural perdido³⁰.

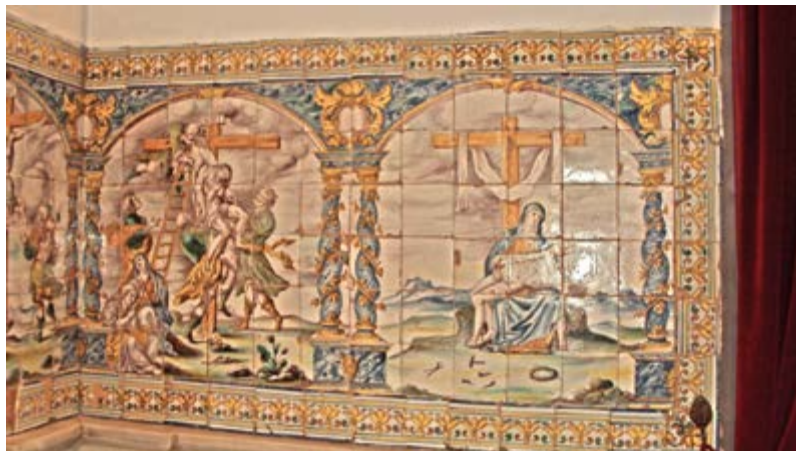
Fig. 13. Friso de azulejos del presbiterio de Zalamea, antes de la restauración.

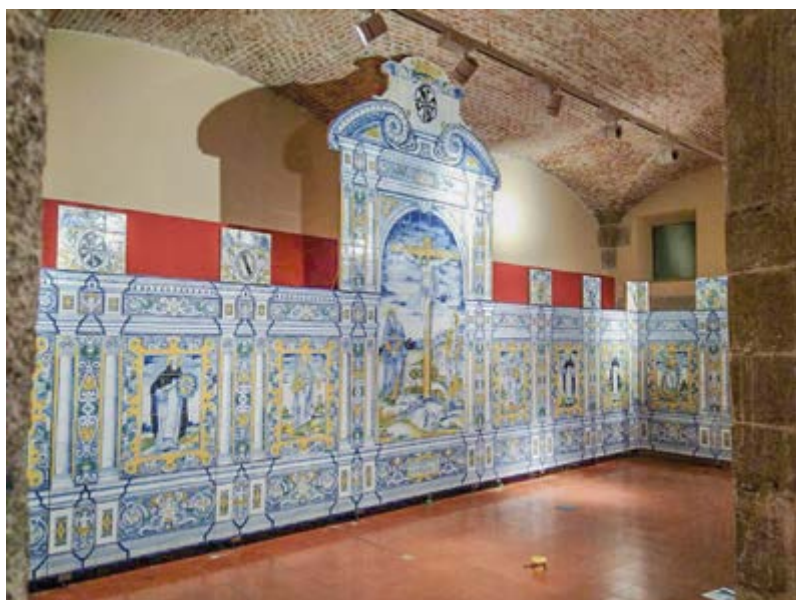
Fig. 14. Retablo de San Vicente Ferrer montado en el Museo de la Catedral de Plasencia.
Fotografía cedida por D. Javier Cano Ramos.

En 2015 el retablo fue desmontado de su lugar original por la empresa Taller de Restauración del Patrimonio (T.R.P.) y trasladado al taller de la empresa TEKNE Conservación y Restauración, en Madrid, que se ha encargado de su montaje y reintegración para la musealización del conjunto en el Museo de la Catedral de Plasencia (Fig. 14)³².

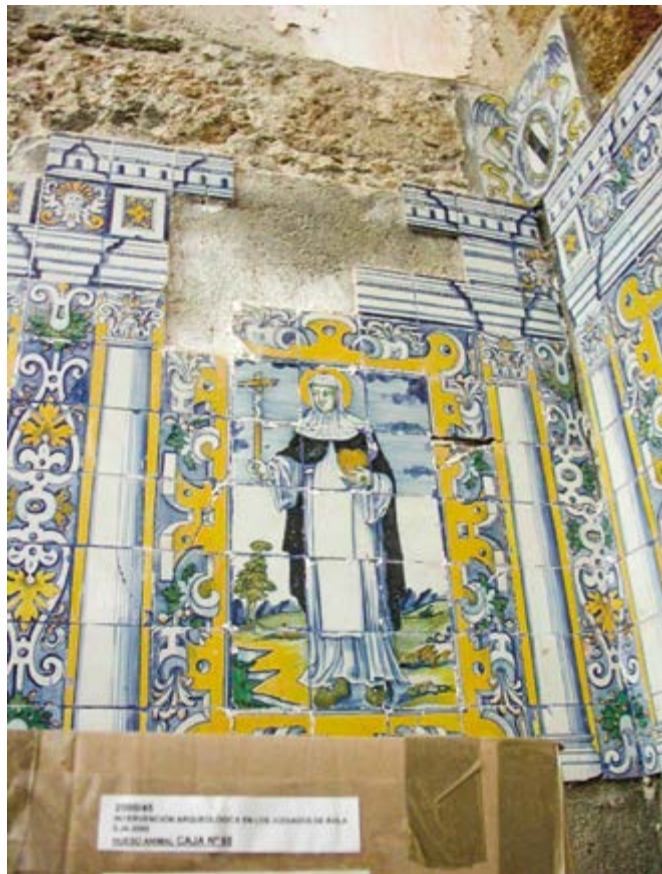
La sacristía de San Vicente Ferrer presenta graves problemas de humedad que habían provocado no solo el deterioro de los azulejos del retablo sino también el desprendimiento de muchos de ellos (Fig. 15). Algunas de estas piezas, afortunadamente, habían sido recogidas por los arqueólogos responsables durante el proceso de rehabilitación del convento para su adecuación al uso de Parador Nacional de Turismo y depositadas en el Museo de Cáceres, lo cual permitió la reconstrucción de algunas partes fundamentales como el escudo con ángeles tenantes sobre la cornisa central.

Fig. 15. Estado del retablo antes de su arranque de la sacristía.

El retablo consta de mil doscientos dieciséis azulejos que habían sido arrancados en una intervención anterior y que presentaban una gruesa capa de mortero de cemento en el reverso. La mayoría de las piezas mostraban eflorescencias salinas sobre el vidriado provocadas por la humedad. La limpieza ha consistido en eliminar ese mortero y limpiar las sales para pegar posteriormente los fragmentos, reintegrar los azulejos con escayola y fabricar las piezas perdidas con moldes y escayola o, en otros casos, un azulejero ha producido réplicas de ellas. Por último, el conjunto ha sido montado sobre paneles rígidos con estructura de nido de abeja en aluminio y se ha procedido a la reintegración cromática con acuarelas y barniz o con pigmentos al barniz.
