LA HERMANDAD DE NUESTRA SEÑORA DE
ROCA-AMADOR

RESTAURACIÓN DE LA CAPILLA Y EXPOSICIÓN
SEVILLA. PARROQUIA DE SAN LORENZO. 14 A 24 DE NOVIEMBRE DE 2012

Los azulejos de la capilla de la Virgen de Rocamador

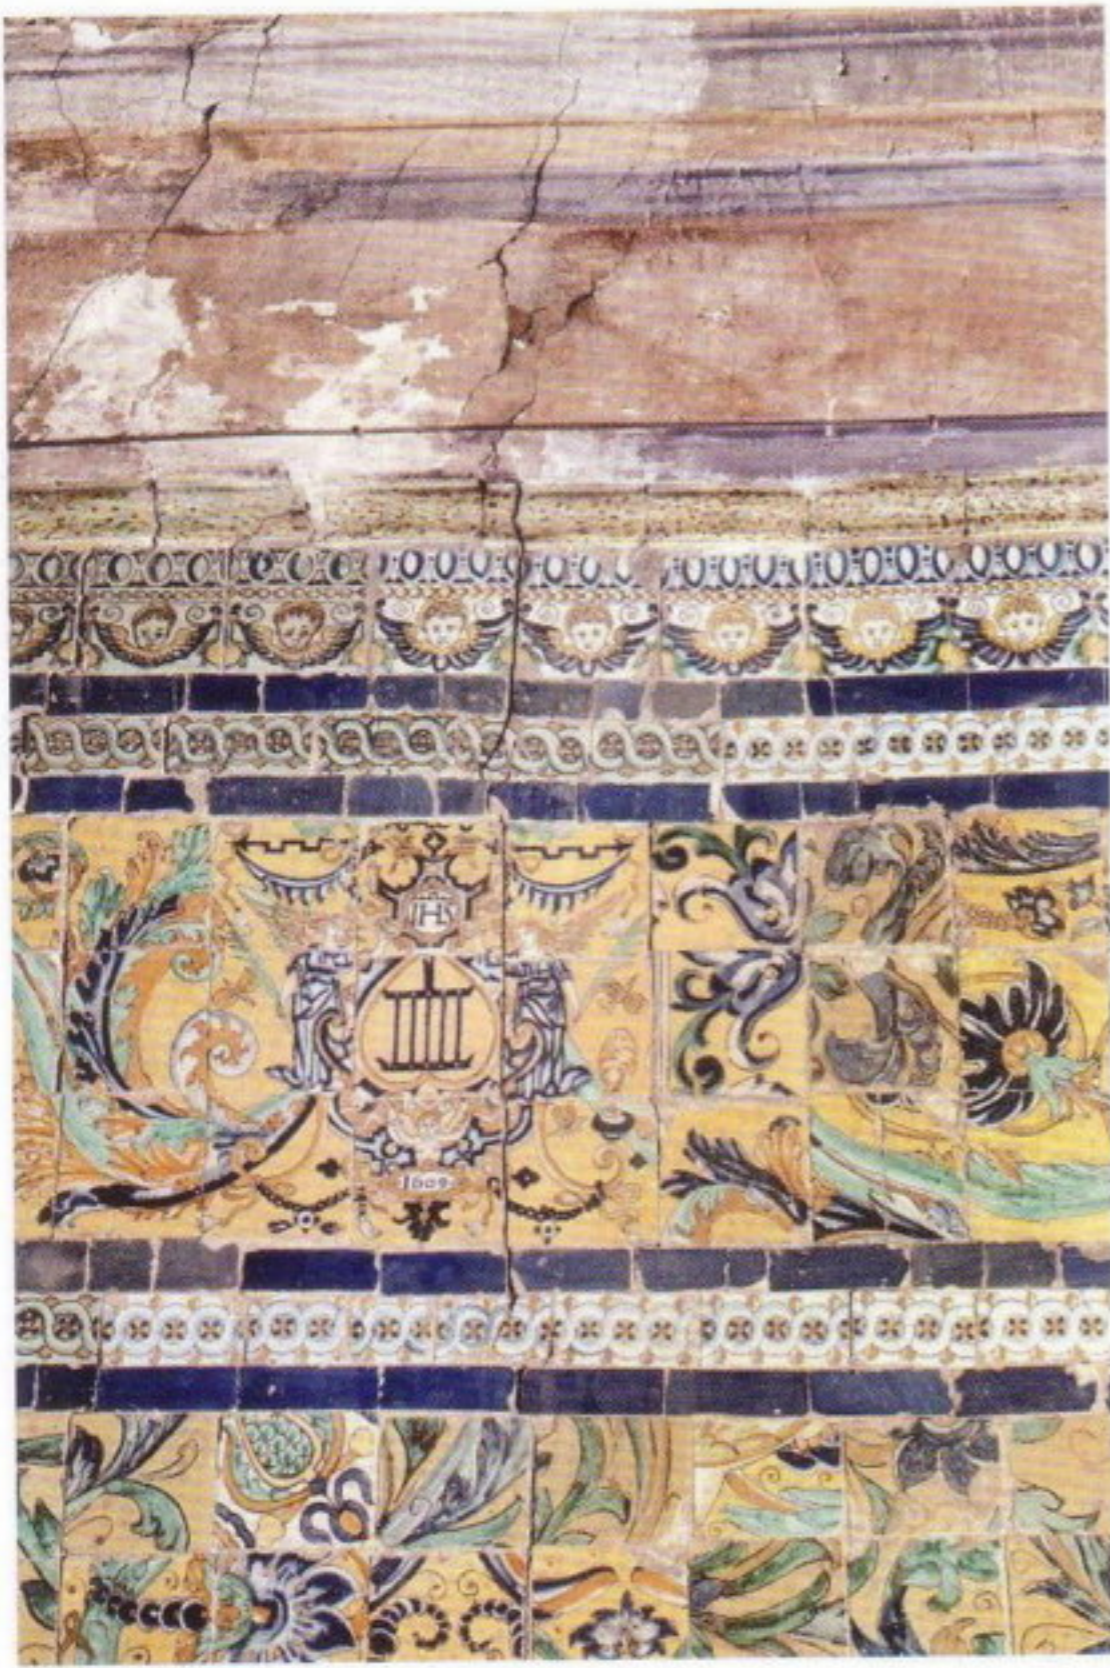
La fisura que recorre verticalmente el muro oeste afectaba de forma muy grave al zócalo cerámico

Este zócalo ha llegado a nuestros días en mal estado de conservación, afectado en su parte superior, lindante con las pinturas murales, por un desplazamiento horizontal de unos 4 cm originado por la fisura vertical que longitu-

dinalmente atraviesa este paramento. Esta grieta, problema básico de los presentados a la hora de la restauración, puede estar provocada por la diferencia estructural de la unión de este muro con la torre, de diferentes características, y probablemente también por la afección del Terremoto de Lisboa de 1755, según deducimos de ciertas referencias documentales.

La labor del asentamiento se realizó tras el sellado de la gran fisura utilizándose en ello fábrica de ladrillo y mortero de cal y arena, siguiendo la técnica usada a principios del XVII.

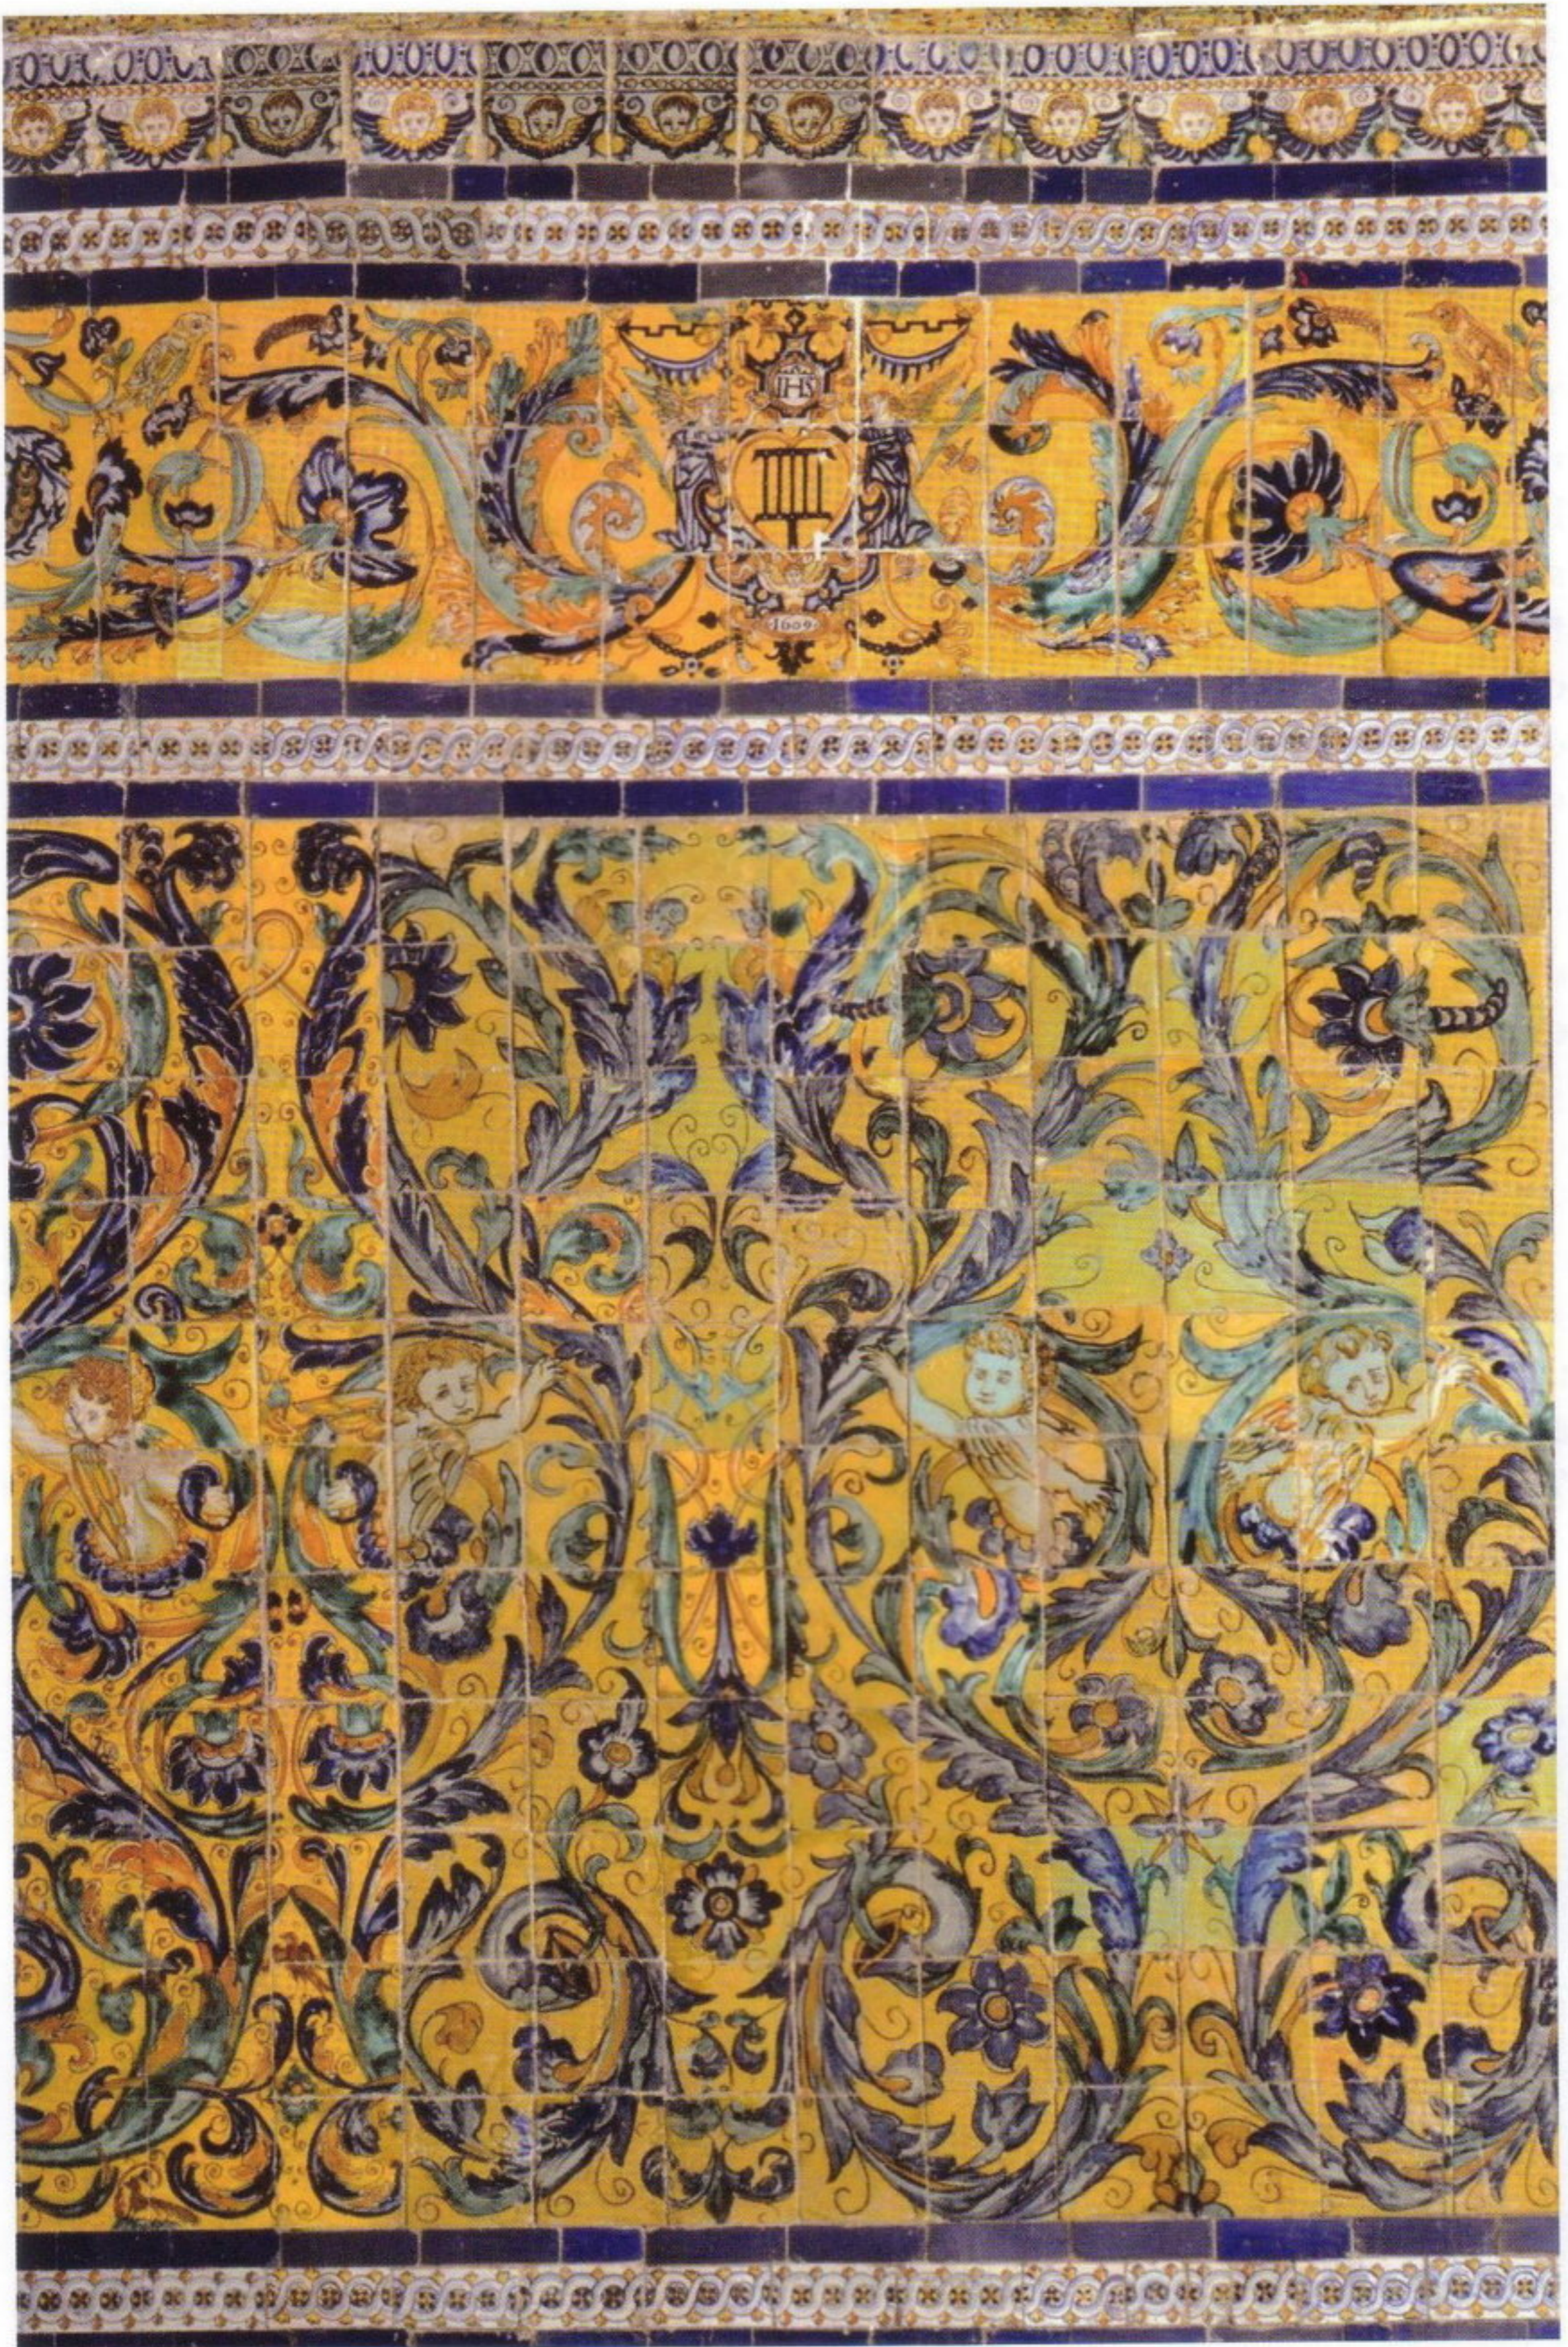
Zócalo cerámico

Alonso de Valladares, 1609.

Cerámica pintada y vidriada. 4,35 x 3,10 m.

Un zócalo de azulejos cerámicos fechados en 1609 se encuentran asentados en el muro oeste de la capilla de Roca-Amador, extendiéndose en el sur en los lugares extremos que lo permite el retablo. Originalmente existió otro muro en el flanco oriental que con toda probabilidad también estaría revestido.

Es probable que este sismo o algún otro acontecimiento posterior provocara la caída del zócalo, siendo sus azulejos repuestos en algunas zonas sin orden ni concierto, de manera completamente anárquica sin casamiento de formas y figuras.

En el zócalo se presentan formas vegetales, y algunos dibujos entre los que destacan el año 1609 de su ejecución y dos figuras con compás cartográfico, que sostienen un globo terráqueo.

La labor de restauración de este paño fue iniciada por el ceramista Alfonso Orce Villar en el verano de 2011, siendo una de sus funciones la de reordenar las piezas buscando las formas primitivas, aunque no obstante fue necesario pintar y vidriar once nuevos azulejos para completar el zócalo.

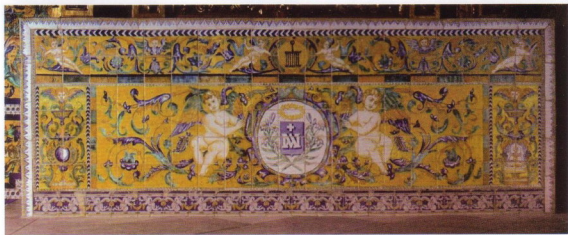
La mesa de altar está construida de fábrica de ladrillo y superpuestos azulejos pintados con la técnica del agua o pisana, del tipo rústicos manuales, siendo colocados a hueso y escarilados con mortero de cal y arena.

Cubre la mesa una tapa de vidrio transparente con objeto de dejar visible el antiguo mosaico de pinturas murales situado a la izquierda, y un resto de azulejos de arista probablemente originales del siglo XV ó XVI.

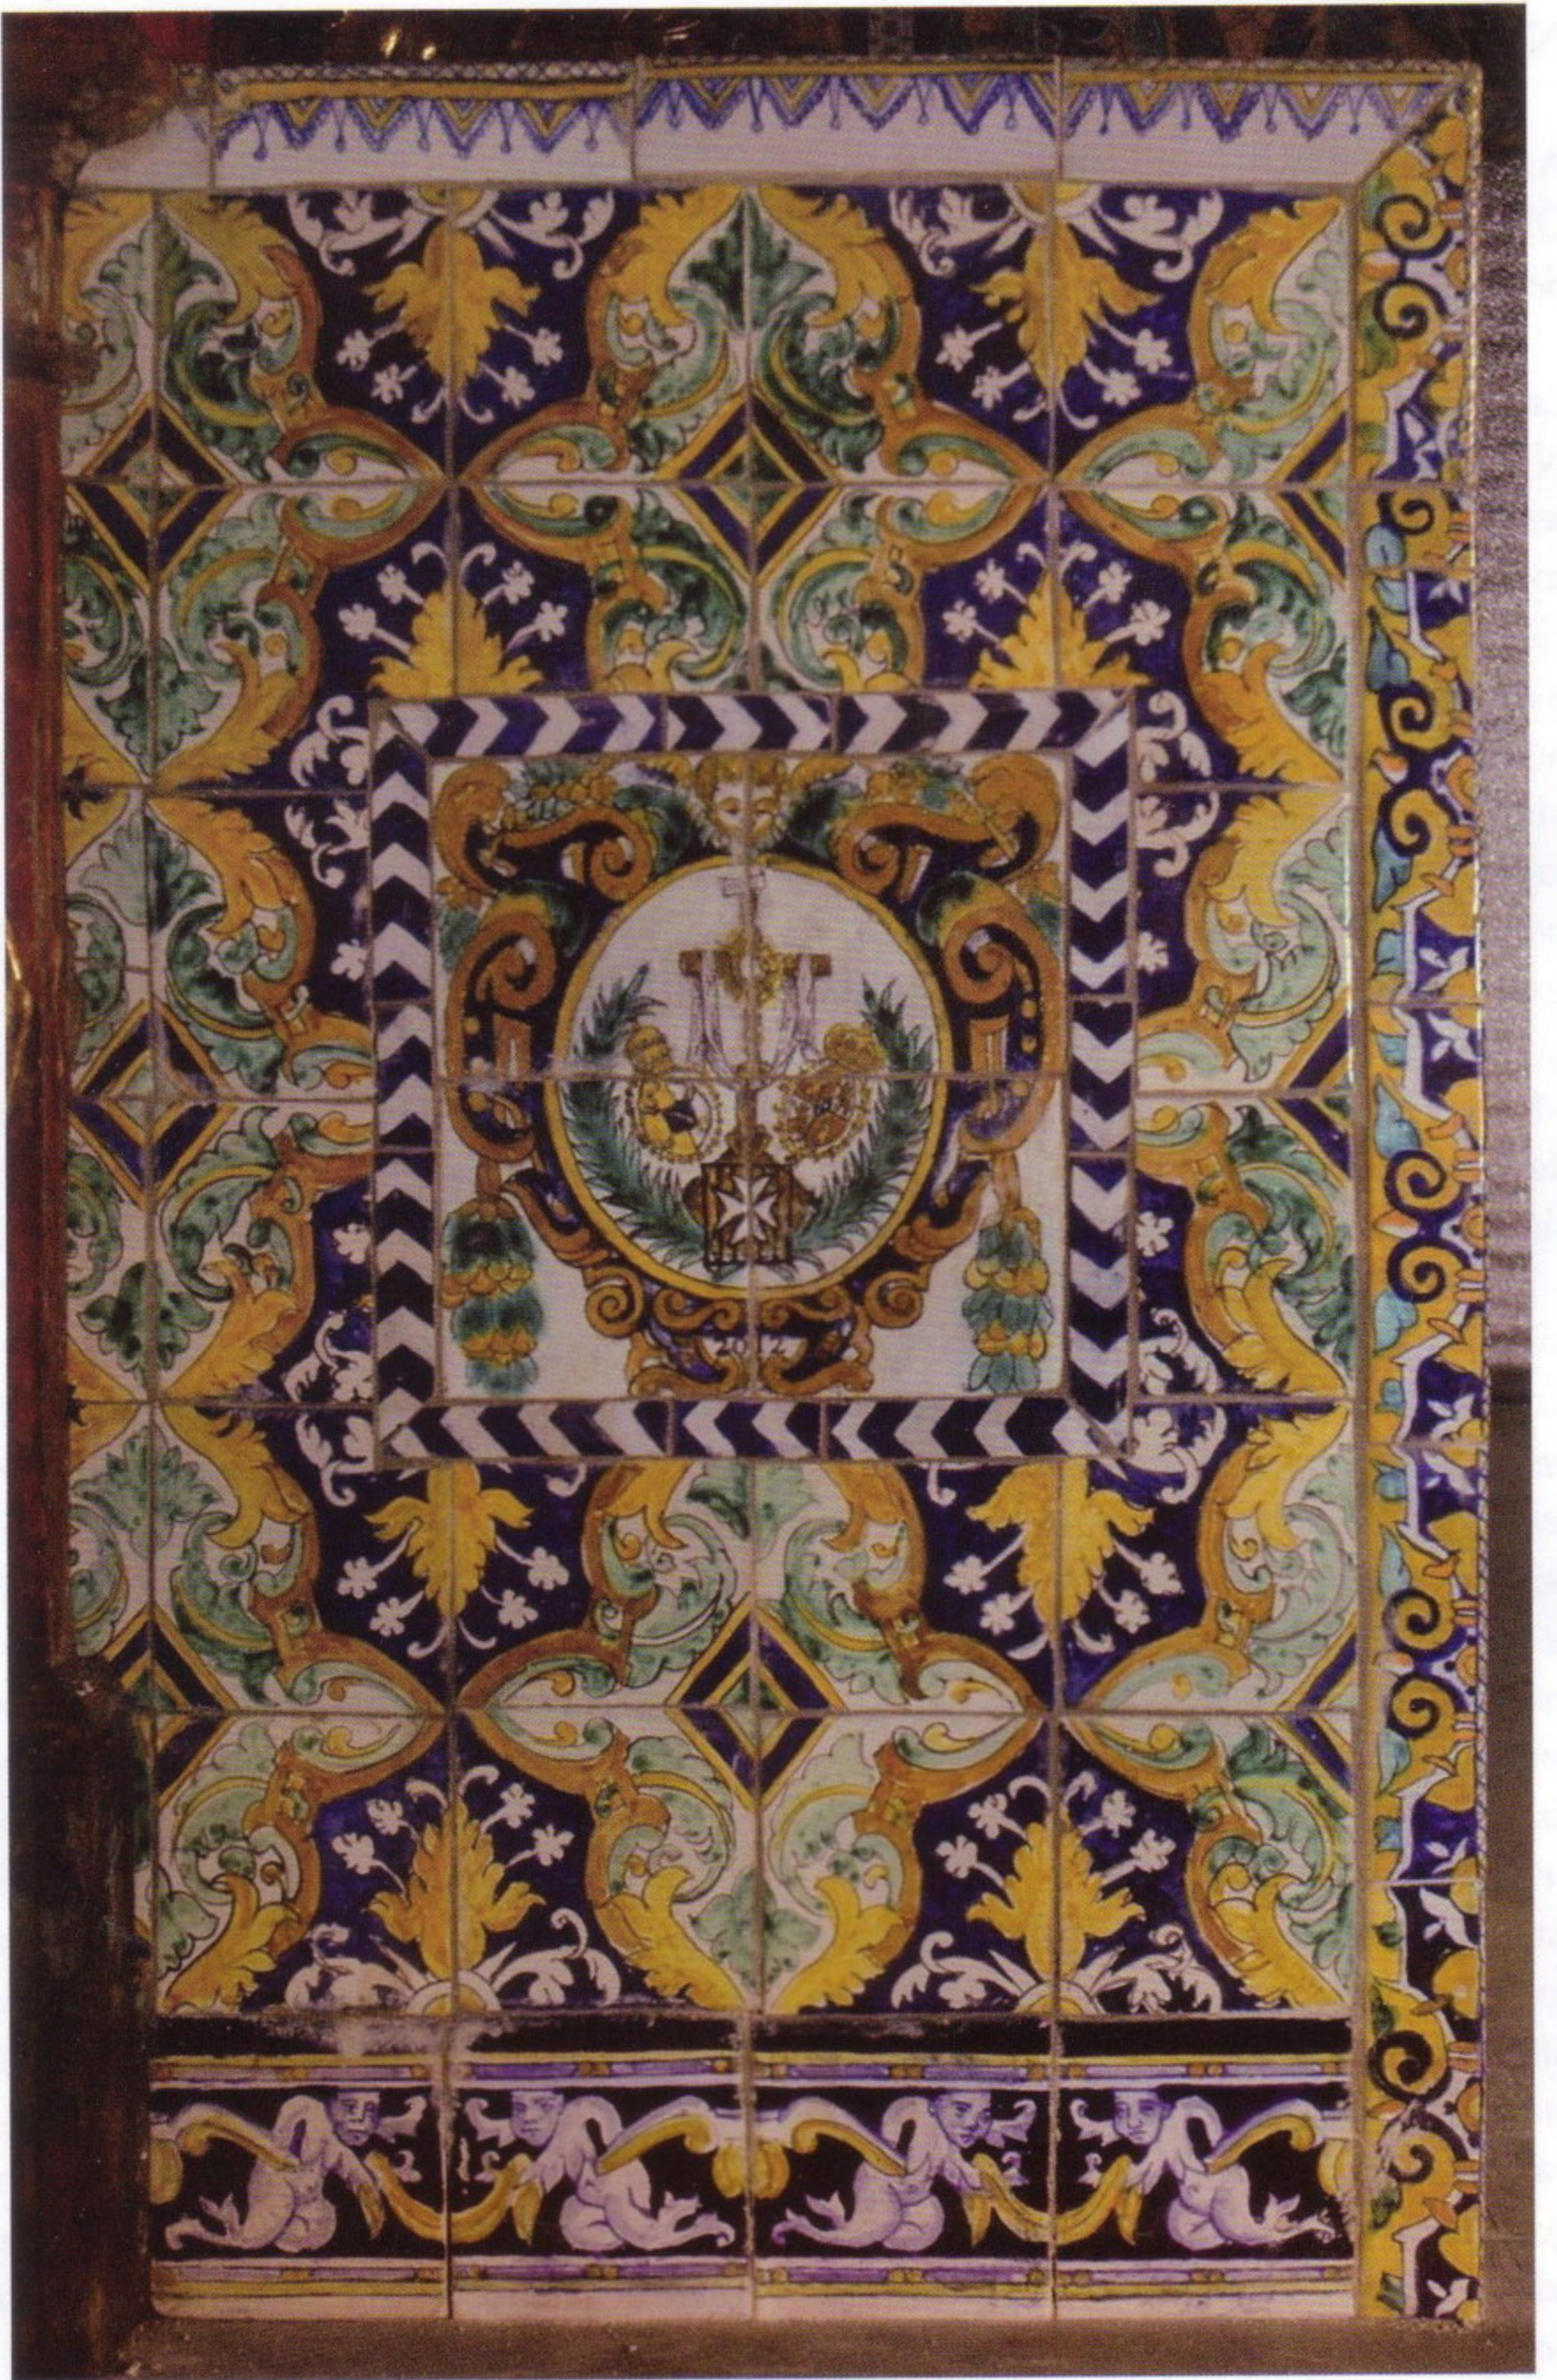
Mesa de altar

Alfonso Orce Villar, 2012.

Cerámica pintada y vidriada. 2,84 x 1,05 m (frontal) y 0,67 x 1,05 m (lateral).

El dibujo del frontal incluye centrado un escudo de la antigua Hermandad de Roca-Amador, basado en uno procedente de una convocatoria de cultos del siglo XIX, presentando el símbolo de una María geométrica flanqueada por azucenas, símbolo de la pureza de la Virgen, y coronada por doce estrellas.

En el lateral se ha seguido igualmente el estilo de los Valladares centrado en este caso por el escudo corporativo de la Hermandad Sacramental de la Soleidad de Sevilla, bajo el cual se halla la fecha 2012 como referente cronológico de la restauración de la capilla y ejecución de esta nueva obra.

Tras la retirada de la mesa de altar para realizar las tareas de restauración, se barajaron varias posibilidades para su sustitución. Se decidió finalmente ejecutar una nueva cubierta de azulejos cerámicos, en razón de ser este un caso común en otros altares de la Parroquia de San Lorenzo. Considerando la mano de la familia Valladares presente en varios lugares del templo se ha diseñado siguiendo el estilo empleado por estos ceramistas trianeros.
