El zócalo de la Capilla de la Soledad

El Alcázar de Sevilla, el arte sacro alemán y la cerámica trianera reunidos en un friso de azulejos que recupera su esplendor tras una intervención conservativa

Francisco José Domínguez Bueno

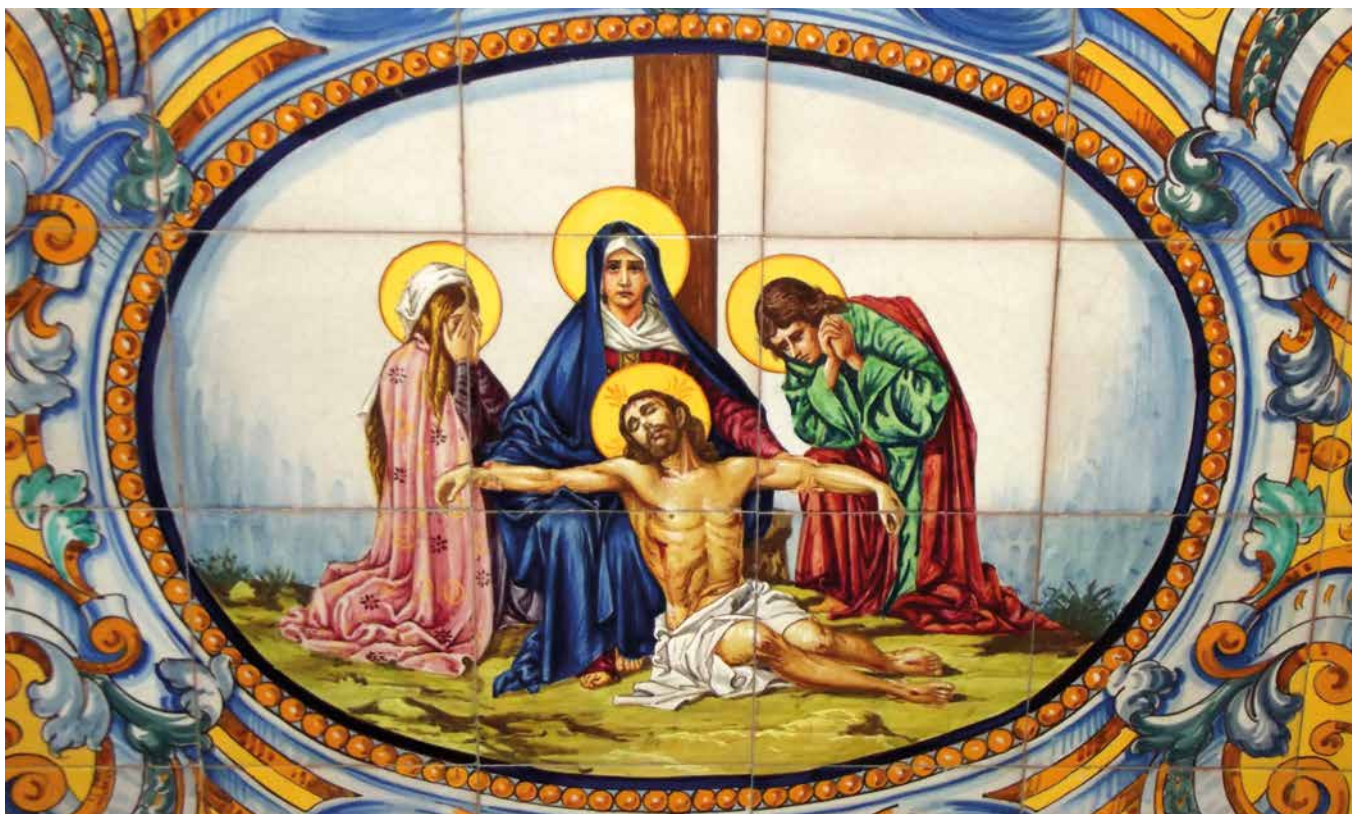
Uno de los dos paños frontales del zócalo de azulejos, en la portada de la Capilla de la Soledad, con el escudo de como motivo principal y decoración grutesca como el resto del friso (Foto: José Chaves Romero de la Osa, Alfonso García García y Manuel Pablo Rodríguez Rodríguez / www.retabloceramico.org)

En la portada de la Capilla se sitúan sendos paneles con el escudo de la Hermandad como motivo principal y la misma decoración que el resto del friso.

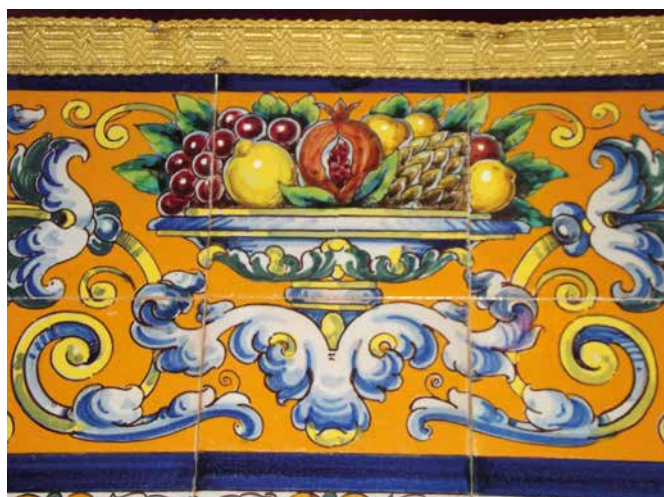
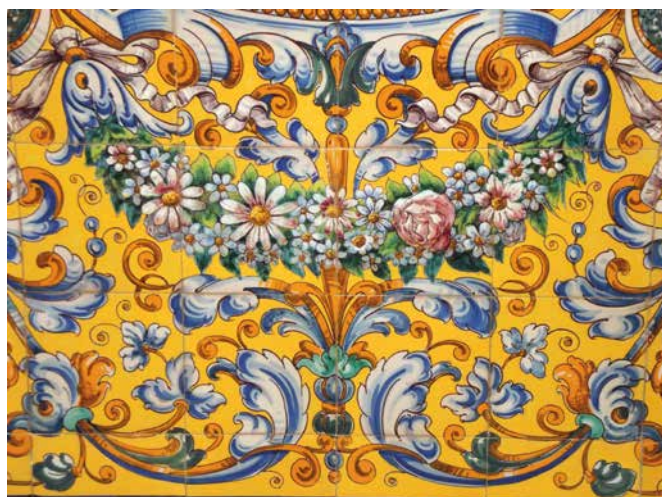
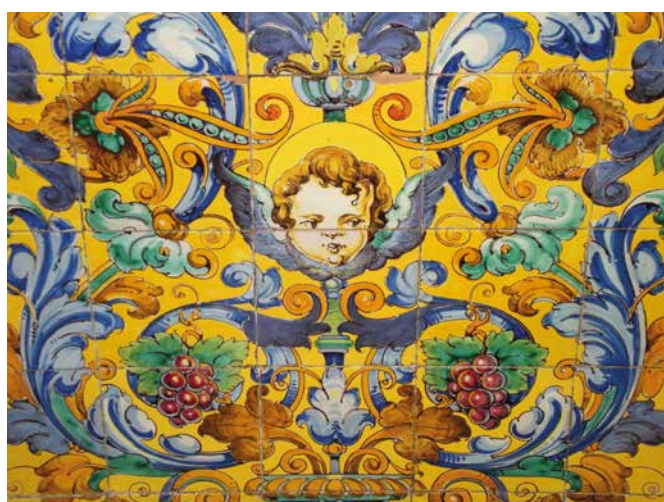
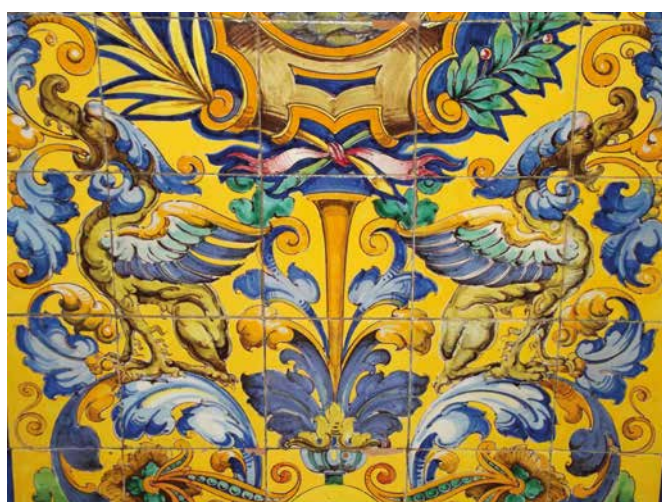
Decoración grutesca y elementos que se repiten a lo largo del zócalo soleano: arriba, bandeja de frutas de la cenefa superior (izquierda) y una de las guirnaldas de flores bajo los medallones (a la derecha), que además varían entre ellas; abajo, cabeza de angel alado (izquierda) y figura zoomorfa mitológica, que bien pudiera ser un dragón alado o un grifo (derecha) (Fotos: José Chaves Romero de la Osa, Alfonso García García y Manuel Pablo Rodríguez Rodríguez / www.retabloceramico.org)

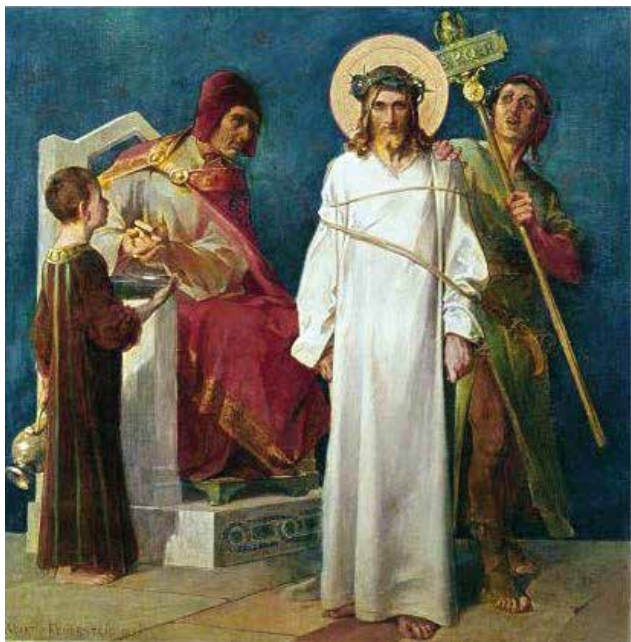
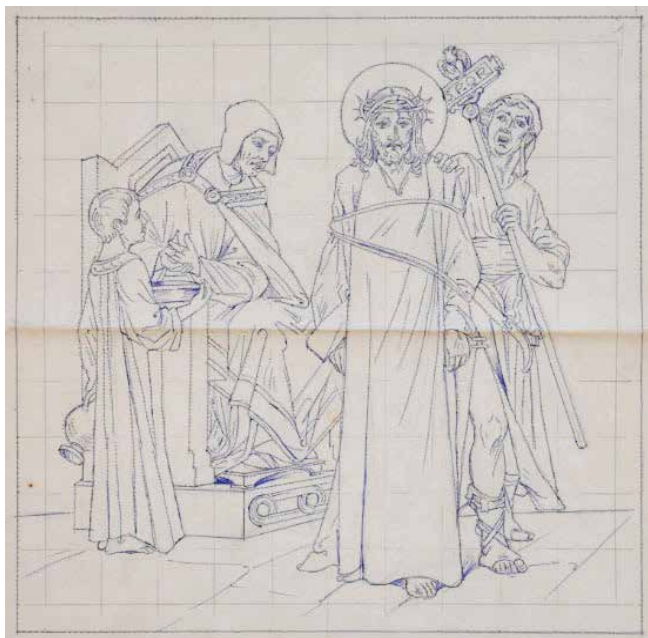
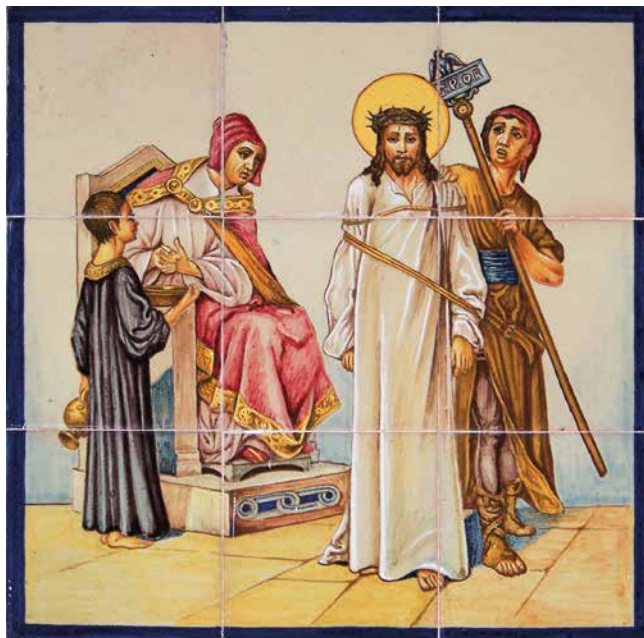
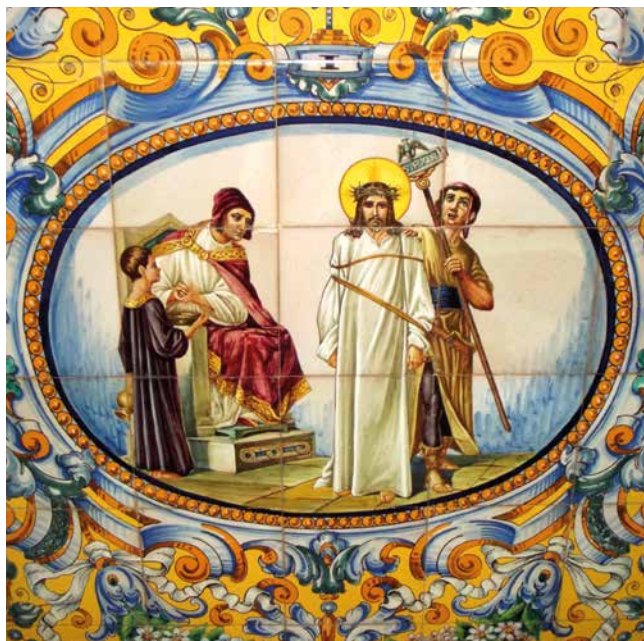
Arriba, salón de las bóvedas del Alcázar, con un zócalo que parece servir de inspiración para el soleano. (Foto: El País)
En la página siguiente se realiza una comparativa del original y las distintas reproducciones tomando como base la I estación. De arriba a abajo y de izquierda a derecha, el original alemán de Martin Ritter von Feuerstein, las estampas para su difusión realizadas en Suiza, el estarcido realizado por Alfonso Chaves Tejada, el azulejo inicial del viacrucis de la parroquia de San Gonzalo, la estación de un viacrucis de origen desconocido a la venta en internet y el medallón correspondiente en el zócalo de la Capilla de la Soledad. Como puede comprobarse, con las variaciones propias de su adaptación y recreación, el diseño original se mantiene en todas las reproducciones posteriores. (Fotos 1, 2 y 5: Alfredo García Portillo; 3, 4 y 6: José Chaves Romero de la Osa, Alfonso García García y Manuel Pablo Rodríguez Rodríguez / www.retabloceramico.org)

Si bien estas composiciones no fueron originales de Chaves, ya que – como localizó Alfredo García Portillo – se basan en un viacrucis pictórico expuesto en una iglesia alemana, del que además se realizaron estampas para la divulgación del mismo, según se expone en el estudio al respecto publicado también en la referida página web.

El autor del estudio ha localizado las pinturas originales en la iglesia de Santa Ana de Munich (Alemania), firmadas por Martin Ritter von Feuerstein – pintor alemán y profesor de pintura religiosa – y fechadas en 1898. El viacrucis original fue reproducido en estampas en cromolitografía, fabricadas en Suiza, con tiradas de distintos diseños y diferentes idiomas. Estas serían las que posiblemente llegarían hasta la fábrica sevillana, sirviendo como modelo para las distintas obras que las contienen.

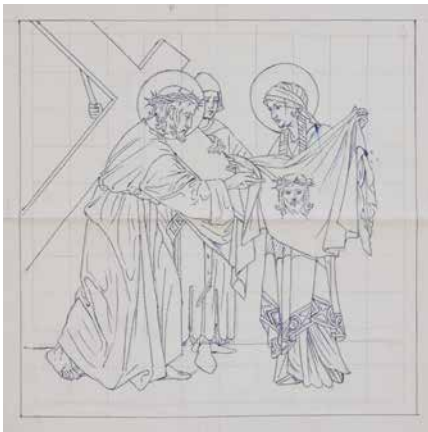
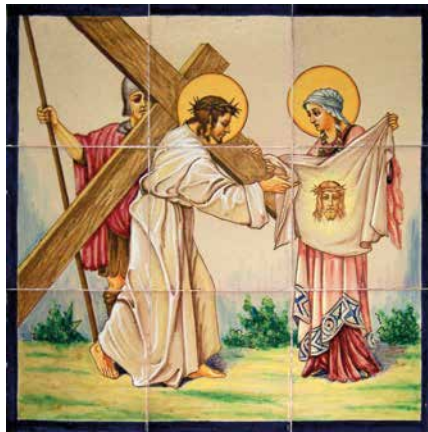
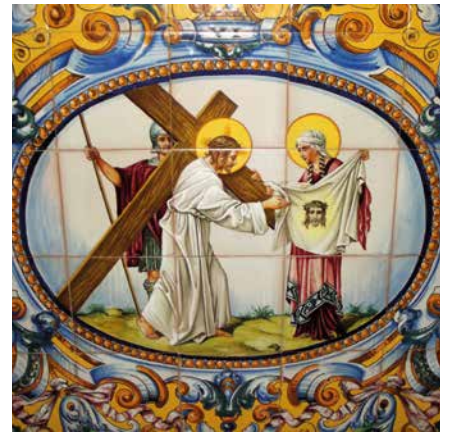
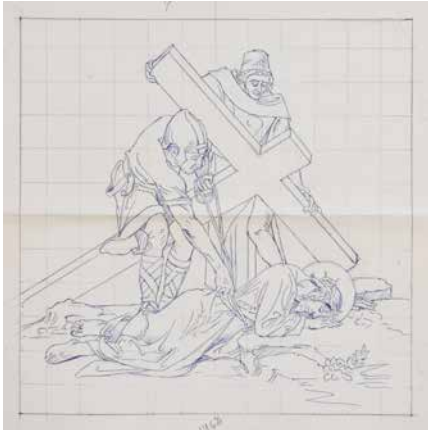
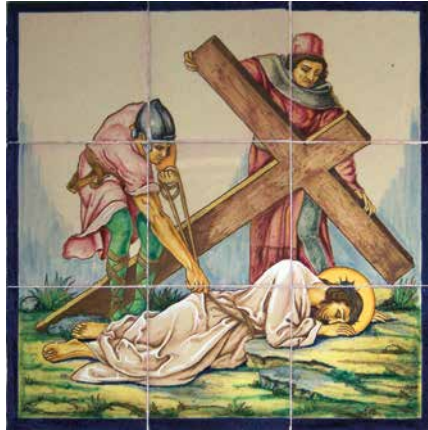
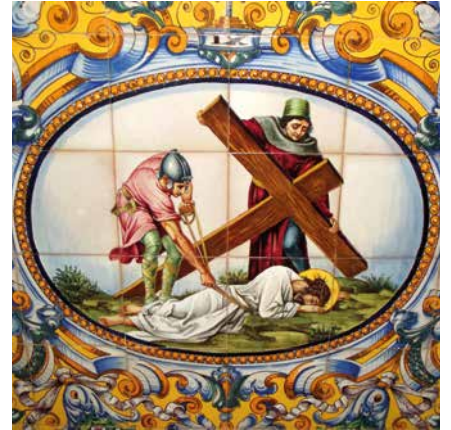
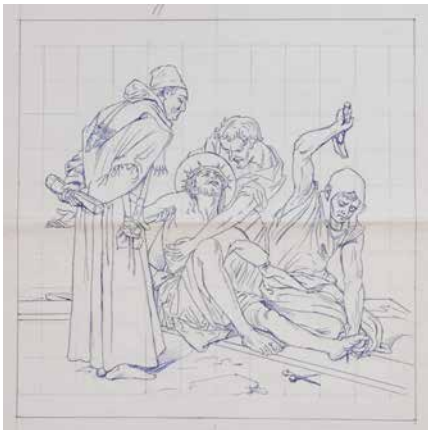
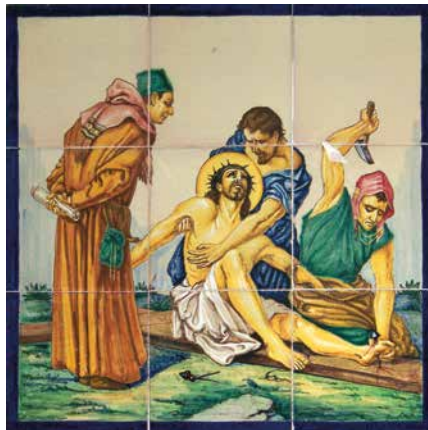
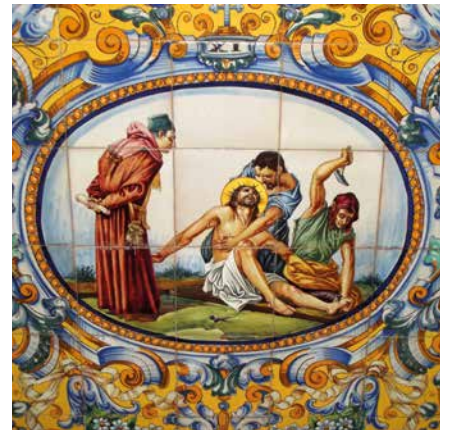
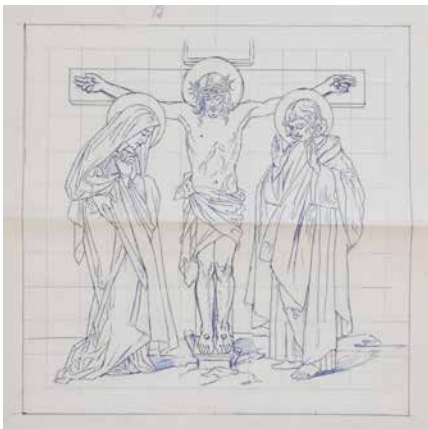
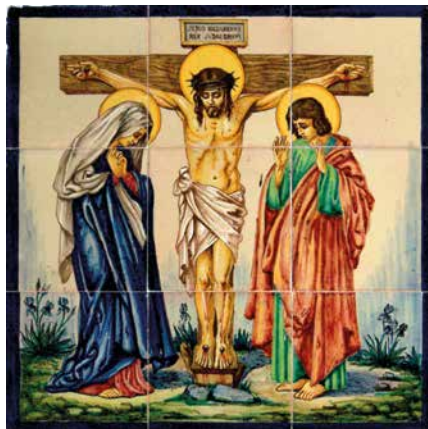
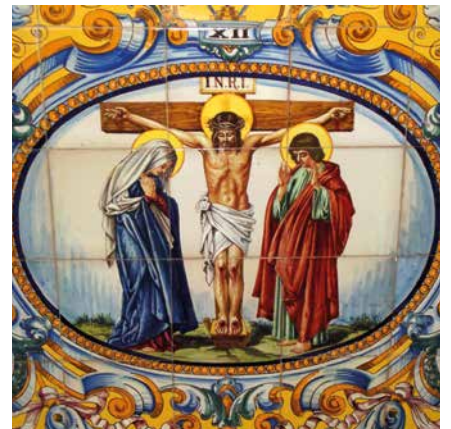
En esta página, comparación de algunas de las estaciones del viacrucis a través de los estarcidos de Chaves Tejada (columna izquierda), el viacrucis de San Gonzal (columna central) y el de la Capilla de la Soledad (columna derecha) (Fotos: José Chaves Romero de la Osa, Alfonso García García y Manuel Pablo Rodríguez Rodríguez / www.retabloceramico.org)

Los dibujos para el estarcido – técnica cerámica para pasar el diseño a la pieza de azulejo – fueron realizados por Alfonso Chaves Tejada, maestro del taller desde 1938, en el que permaneció hasta su cierre. Estos dibujos son exactamente los mismos que se muestran en cada medallón del zócalo alcalaño. Es por ello que, por comparación, la web Retablo Cerámico atribuye la autoría de los soleanos a este mismo pintor.

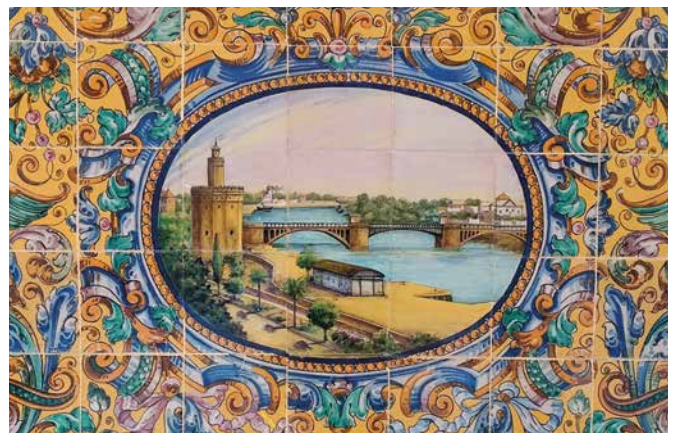
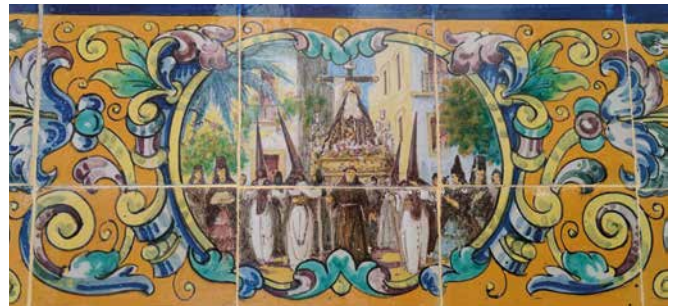
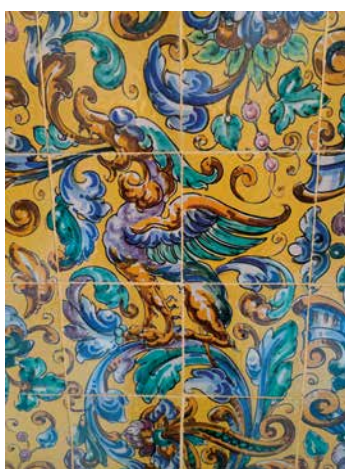
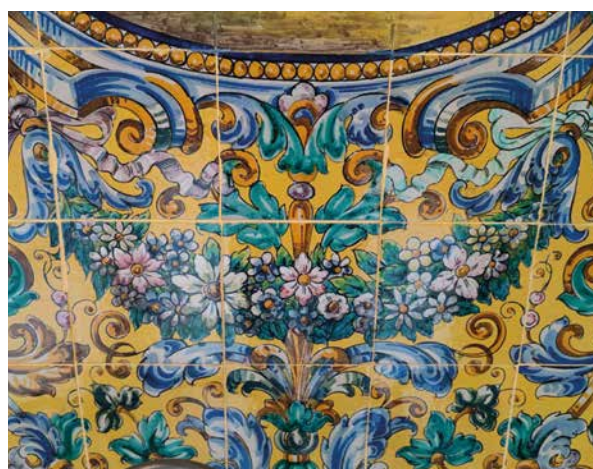
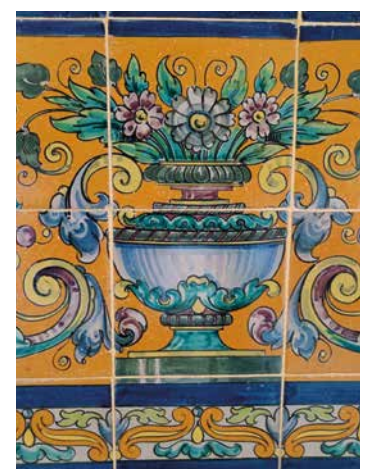
Arriba a la izquierda, paño de azulejos del patio de la Fundación Cristina Heeren, similar en diseño y decoración al de la Soledad. En las dos imágenes de la derecha, arriba, uno de los medallones centrales, sin cruz superior y con una vista de Sevilla; abajo, uno de los medallones tondos menores que se reparten por la cenefa superior y que no aparecen en el soleano. En las imágenes inferiores, distintos detalles del friso, idénticos a los de la Capilla de la Hermandad (Foto: Francisco José Domínguez Bueno)

El conjunto presenta la misma decoración grutesca, idénticos colores y planteamiento – con tres secciones horizontales – que el de la Capilla, por lo que bien podría concluirse que usa el diseño realizado para la Hermandad. Si bien, en sus paños son más abundantes los medallones con escenas, insertándose hasta de

tres tipos distintos. Todos ellos con escenas costumbristas y festivas, así como vistas monumentales, eminentemente de Sevilla y sus tradiciones (como la Semana Santa, los corridas de toros y la feria). No obstante, también aparecen monumentos y fiestas de Andalucía e incluso de otros lugares de España, como los sanfermines. Las escenas se insertan en tondos en la cenefa superior, repartiéndose a lo largo de la central dos tipos, unos de menor tamaño y otros idénticos a los soleanos, despojados de la cruz superior, y conteniendo

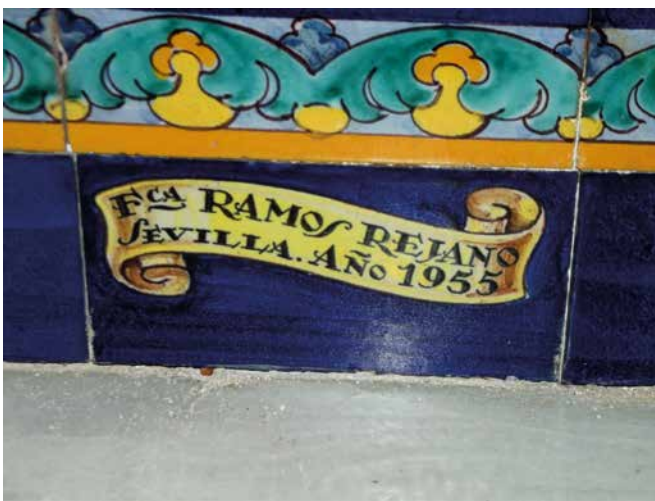
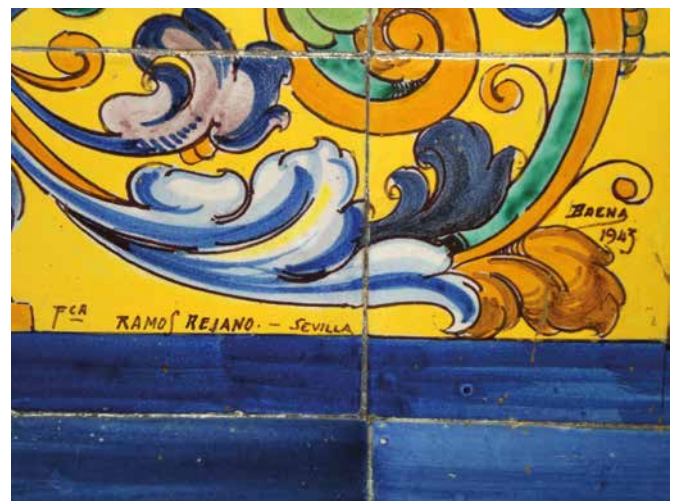
– según aparece en la filacteria que firma la obra, en el rodapié del paño derecho desde el punto de vista del espectador bajo el intradós –, en la fábrica situada en la calle San Jacinto de Triana, donde estuvo operativa hasta su cierre en 1965.

Volviendo a la Capilla, nuestro hermano Gregorio García-Baquero López apunta en su libro 'Historia de Alcalá del Río' y al respecto del de la capilla de la Soledad que "en el paño exterior del arco, abajo, a la izquierda del espectador, se lee: Fca. Ramos Rejano. Sevilla, y más a la derecha: Baena, 1943". Podría corresponderse este apellido con el de Manuel Baena Gutiérrez, uno de los pintores en nómina del taller. Sin embargo, la fecha es anterior a la elaboración del zócalo, por lo que esta inscripción tal vez pudiera tanto atribuir el diseño de la decoración como el de la elaboración de dibujo decorativo, ya que el año reflejado no concuerda con la ejecución de la pieza. Esta afirmación – que entra dentro de lo posible – es sin embargo fruto de la elucubración y sin base documental que la corrobore.

A la izquierda, filacteria en el rodapié en la que se firma la obra, realizada por la Fábrica de Ramos Rejano en 1955, A la derecha, firma en el panel izquierdo de la portada según la visión del espectador. Vuelva a aparecer el nombre de la fábrica acompañado esta vez del apellido Baena y el año 1943 (Fotos: José Chaves Romero de la Osa, Alfonso García García y Manuel Pablo Rodríguez Rodríguez / www.retabloceramico.org)

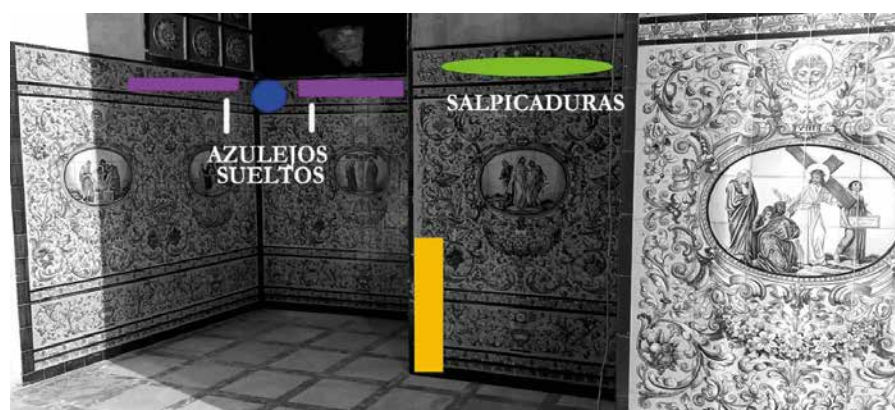
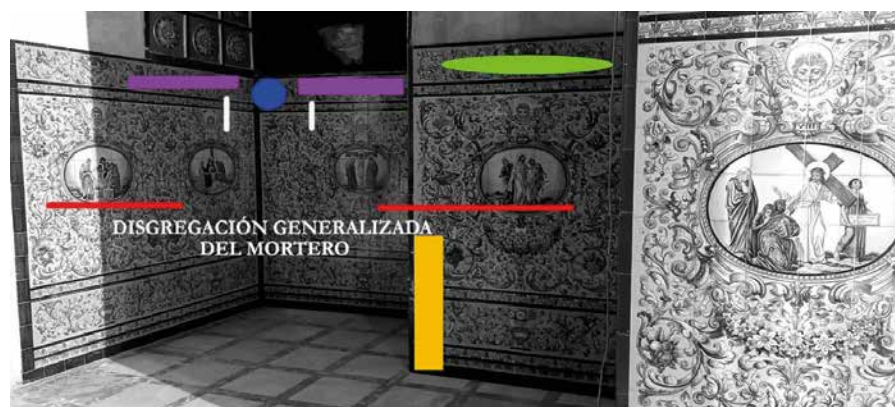
En primer lugar, se identifican causas antrópicas en el deterioro del zócalo. Dada su ubicación, se atribuye a la acción humana desperfectos como “golpes, picados y rayados”, que además han provocado “pérdidas de vidriado y soporte, acumulación de polvo, grasas y restos de cera”, según se indica en el informe realizado al respecto.

teriales como la disgregación de los morteros. Esto ha formado oquedades entre la pared, los aparejos de adhesión y las piezas de azulejos, que incluso han creado abombamientos con el consiguiente riesgo de derrumbamiento e incluso desprendimientos puntuales.

Por otro lado, los azulejos bajo los intradoses de los arcos se encontraban prácticamente sueltos por la disgregación del muro tras la estructura de madera.

Finalmente, los movimientos estructurales provocados por la cancela han venido causando levantamiento en los azulejos alledaños.

El zócalo de la Capilla presentaba numerosas patologías, algunas evidentes y otras ocultas tras la placa de azulejos. Para su restauración y conservación, las restauradoras procedieron a realizar un examen y un informe preliminar, donde se identifican los deterioros y las causas que afectaban a la integridad del conjunto. Así, e identificados en cada una de los paños con los mismos colores en los distintos croquis y esquemas, vemos como, principalmente en la parte superior y por su encuentro con los intradoses de madera, aparecían azulejos sueltos y con pérdidas de soporte. Esta pérdida de soporte también se localizaba en la parte inferior del zócalo. Igualmente, en la parte superior se localizaban salpicaduras. En la parte central del friso se identificó una disgregación generalizada del mortero que servía como adhesivo del azulejo a la pared, lo que venía provocando abombamientos y un riesgo considerable de desprendimientos y derrumbes. Esta situación es la que se ha producido en secciones determinadas, como en una de las equinas señaladas en los croquis, donde los azulejos se encontraban desprendidos. (Fotos: Ángeles Arjona Guajardo-Fajardo y Victoria Gómez de Lara Caro)

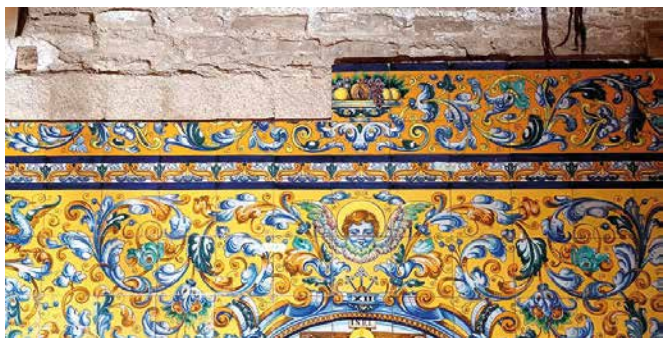
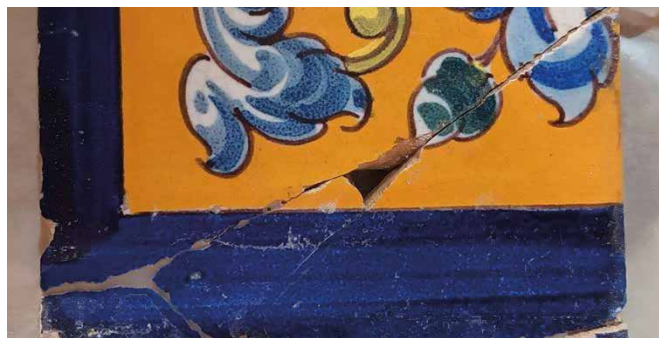
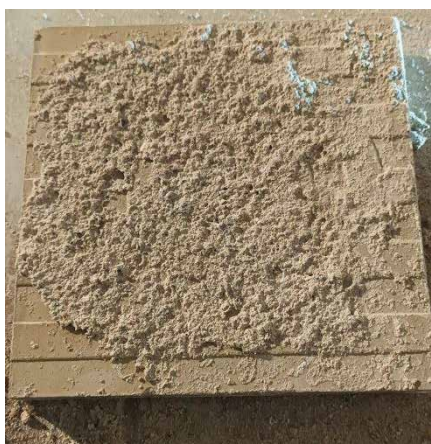
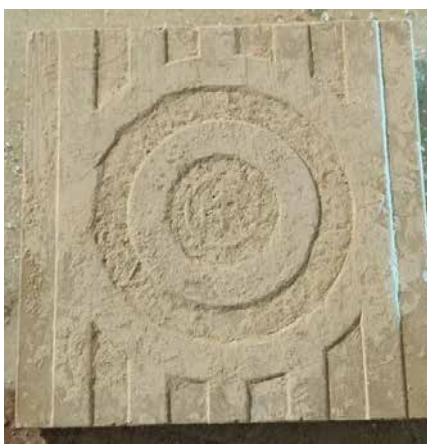
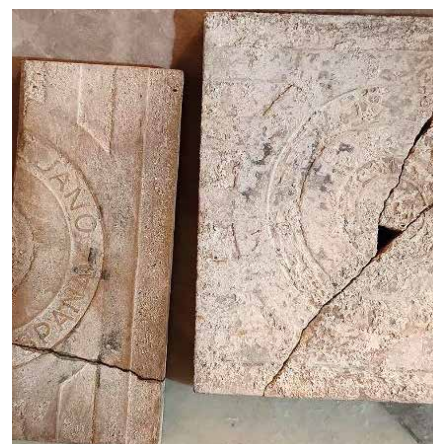
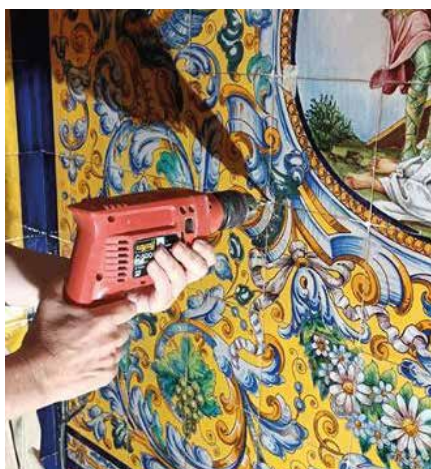
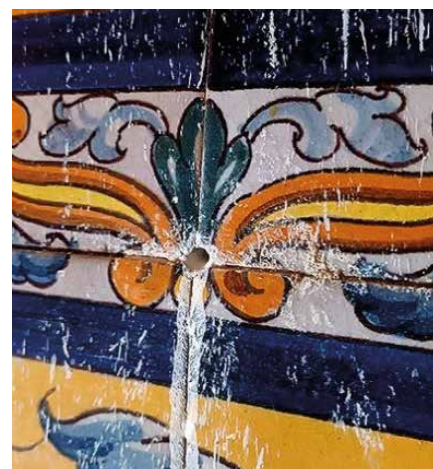
Arriba, a la izquierda, vista de uno de los paños tras la retirada de azulejos sueltos. En la imagen de la derecha, pegado de piezas con resina epoxi. En la franja central, trasera de azulejo con mortero (izquierda) y tras su retirada, lo que ha permitido ver la marca de la fábrica de Ramos Rejano (Fotos: Ángeles Arjona Guajardo-Fajardo y Victoria Gómez de Lara Caro). En las fotos inferiores, realización de taladros para la consolidación mediante inyección de mortero (Fotos: Ángeles Arjona Guajardo-Fajardo y Victoria Gómez de Lara Caro)

La intervención ha seguido lo que han dado en llamar “un orden lógico”, comenzando con la retirada de piezas con riesgo de caída de arriba hacia abajo, eliminando el mortero de forma manual y sin presión, para evitar roturas y desprendimientos no deseados. Tras el desmontaje, el reverso de todas las piezas fue limpiado, elimi-

nando morteros, para ser clasificados para la posterior reposición. Gracias a esta retirada se pudo comprobar la marca distintiva de la fábrica de Ramos Rejano, caracterizada por un círculo. Igualmente, las piezas fragmentadas se unieron mediante resina epoxi. El proceso continuó con la limpieza superficial en seco para la eliminación del polvo, la aplicación de una solución jabonosa neutra y

aclorado con agua desmineralizada. El siguiente paso consistió en la localización y consolidación de las zonas con falta de adhesión. Sobre esta patología se ha actuado realizando taladros de tres milímetros en la intersección de los azulejos para proceder a inyectar en primer lugar agua y alcohol al 50% (para abrir los poros y humedecer las piezas) e introducir, a saturación, motero de cal diluido en agua destilada a baja proporción para facilitar su penetración.

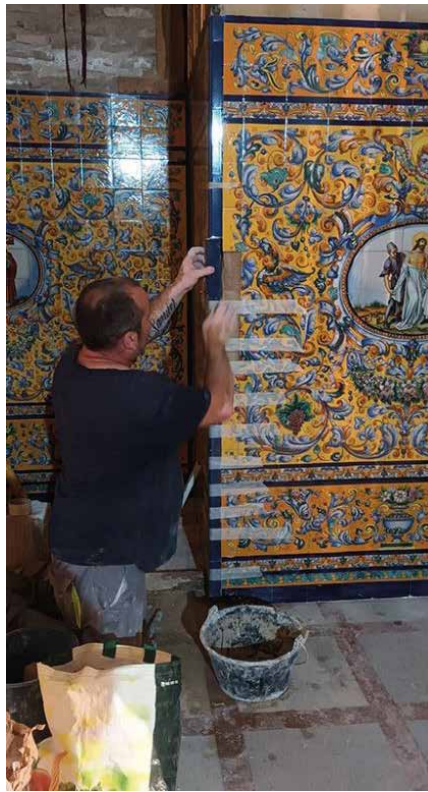
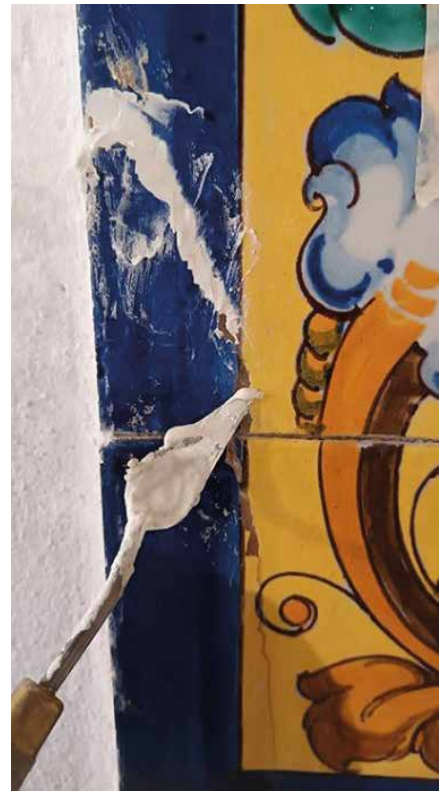
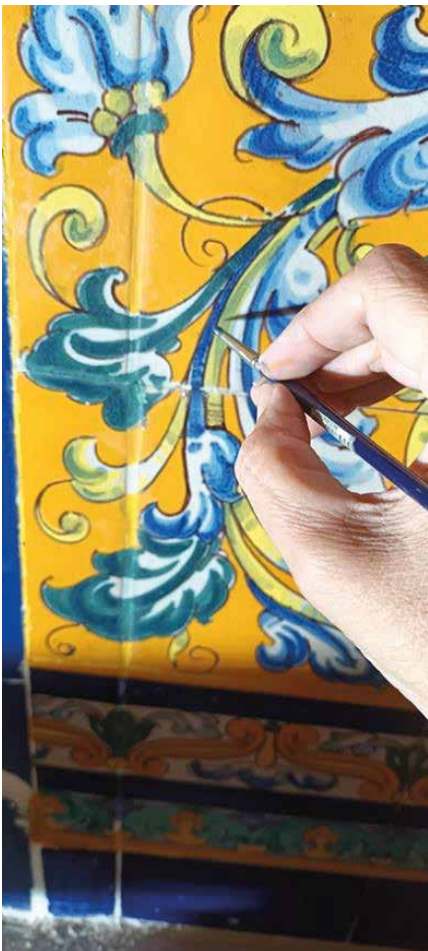
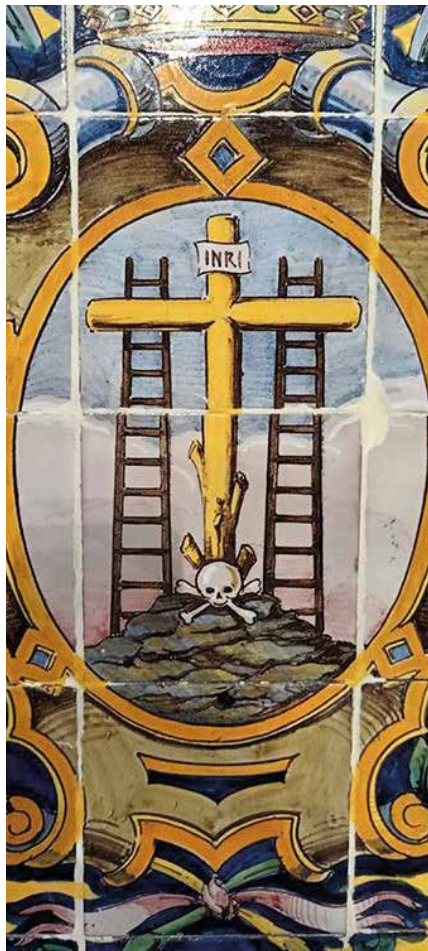
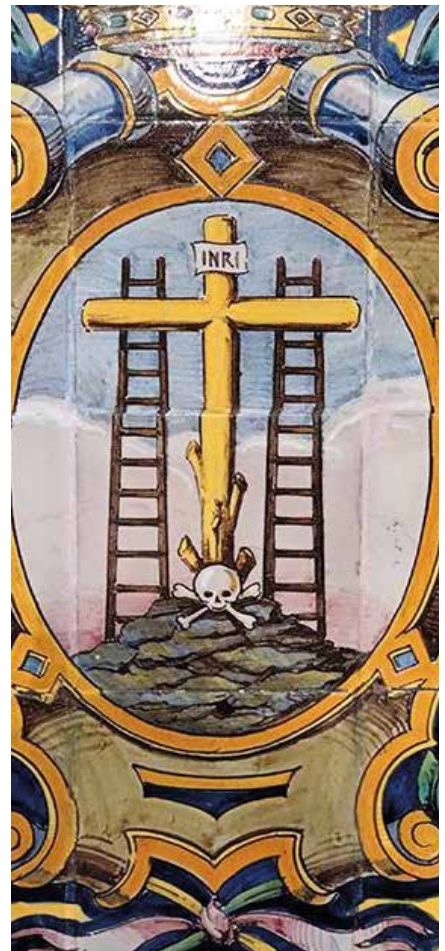
Arriba, de izquierda a derecha relleno con mortero, colocación de las piezas y relleno con mortero y estucado de las lagunas. Abajo, a la izquierda, reintegración cromática, que en las dos fotos siguientes puede verse en detalle el proceso (foto central) y el resultado tras el relleno de las llagas y la reintegración de los esmaltes de los azulejos (Fotos: Ángeles Arjona Guajardo-Fajardo y Victoria Gómez de Lara Caro)

Tras consolidar toda la superficie, fueron repuestos los azulejos desmontados, utilizando como aparejo también mortero de cal. Con este material se rellenó el hueco de dos azulejos perdidos, aplicándose una capa de un aglutinante hidráulico a base de cales naturales que se utiliza para realizar estucados y reintegraciones, a fin de igualar el acabado y que no se note la pérdida.

Finalmente, se sellaron los taladros y lagunas existentes con este mismo material, se enrasaron y lijaron para su reintegración cromática con técnica acuosa y posterior protección con barniz cerámico.
