Retablo Cerámico de Nuestra Madre y Señora de la Soledad

IGLESIA DE LA VICTORIA. JEREZ DE LA FRONTERA

JOSÉ RAMÓN PIZARRO GARCÍA Y CARMEN RIEGO RUIZ

RETABLO DE NUESTRA MADRE Y SEÑORA DE LA SOLEDAD

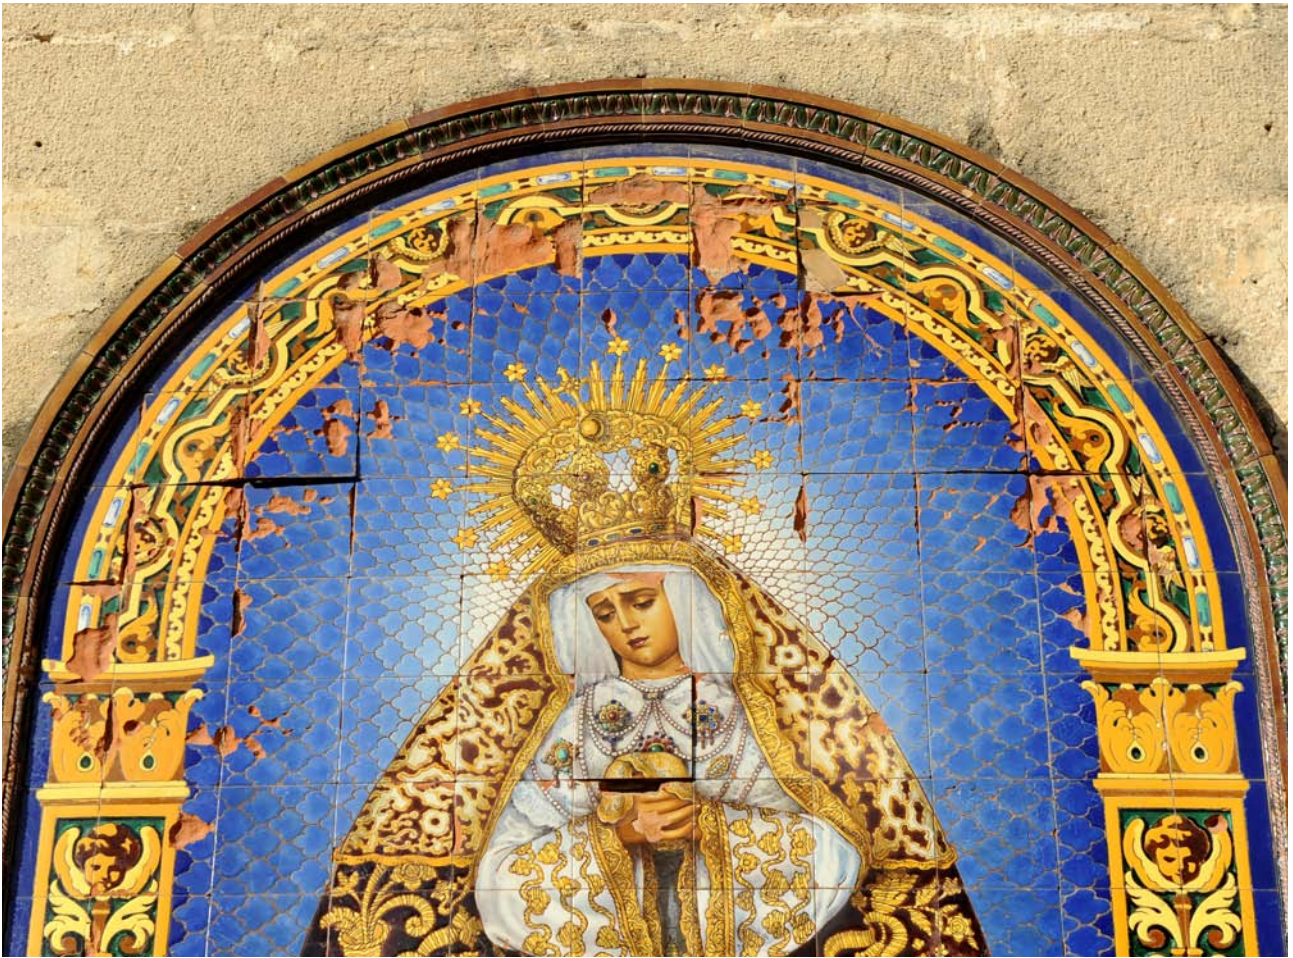
Todos los daños, extensos y graves, que a simple vista se observan en el retablo cerámico tienen un origen común, la acción continuada y persistente de los agentes atmosféricos sobre la superficie del paño y los materiales que constituyen su soporte por su ubicación a la intemperie sin protección de ningún tipo. Hasta fechas relativamente recientes (la foto consultada fue tomada en 2010) existía un gran árbol que proyectaba una abundante sombra sobre la fachada del templo, además orientada al oeste, lo que aumentaba su exposición a los rayos del sol en sus horas de mayor incidencia. Al menos esa densa sombra arbórea protegía al retablo de las fuertes radiaciones del verano jerezano, protección que ha desaparecido desde que falta el árbol. En la actualidad la libre exposición de la cerámica a la acción solar provoca a mediodía y primeras horas de la tarde, por las altas temperaturas que llega a alcanzar la superficie y todo el conjunto, un efecto muy negativo sobre el vidriado, daño ampliado por las inexistentes llagas entre azulejos y por los movimientos de dilatación y contracción del marco metálico ante los cambios bruscos de temperatura, que produce tensiones reflejadas en el retablo en forma de roturas y pérdidas superficiales. Lógicamente con la eliminación de la sombra del árbol protector se ha multiplicado el avance de los desperfectos.

El agua que directamente golpea sobre la superficie los días de aguacero, y la humedad que se filtra al interior por las numerosas roturas y faltas de vidriado llevan hace tiempo provocando, paciente e inexorablemente, la degradación de los morteros de agarre y el aumento de volumen por oxidación de las varillas de hierro pertenecientes a la estructura de refuerzo interna, así como la corrosión de la pletina perimetral y sus anclajes y, como consecuencia, cambios estructurales en el interior del sopor-

Por último, la interacción entre agua de lluvia, humedad y viento ha erosionado la superficie vidriada del panel, iniciándose muchas veces el daño, curiosamente, por las líneas de cuerda seca del dibujo, generando un mapa de lagunas de diferentes tamaños que ocasiona un impacto visual muy agresivo para las piezas y la unidad gráfica del conjunto, por la formación de oquedades y coqueras de gran tamaño.

Sería deseable que una obra de esta envergadura artística, firmada por uno de los maestros de la pintura cerámica más prestigiosos del siglo XX fuera preservada para el disfrute de futuras generaciones, y al menos, fuese desmontada del lugar y de la estructura metálica que le produce tanto daño, y protegida en algún espacio interior, a salvo de agentes climatológicos, en espera de una intervención que le devolviese todo su esplendor.
