La azulejería de los paños parietales exteriores del Cenador de Carlos V, en el Alcázar de Sevilla. Estado de conservación y propuesta de intervención.

GRADO EN CONSERVACIÓN Y RESTAURACIÓN DE BIENES CULTURALES

TRABAJO FIN DE GRADO CURSO 2017-2018

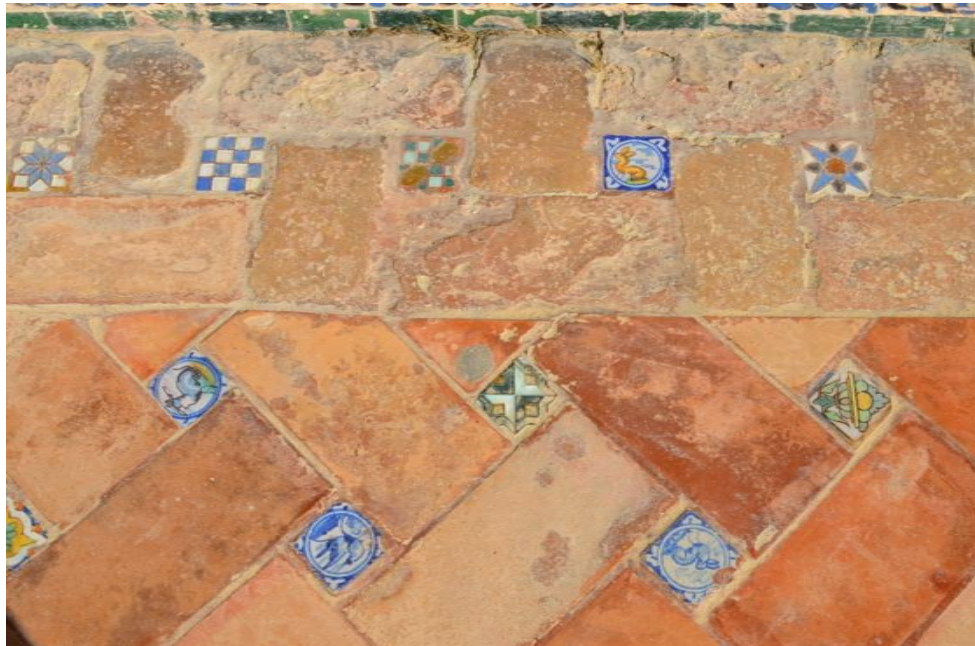
*Fotografía nº 3. Vista de los pavimentos de diferentes épocas.
La zona que se observa en la parte superior es la que está actualmente en peor estado de conservación y es el original. El de la zona inferior es una reposición moderna del 1998.*

Según las investigaciones de Ana Marín, en 1879 se sustituyeron la puerta y las ventanas por otras nuevas y en 1892 se repintó el artesonado con “untura a base de aceite cocido”²⁴. Más adelante, en 1894, queda documentado el cambio de taza de la fuente central y en 1998, bajo la dirección de José María Cabeza, se renovó parte de la solería exterior del edificio, conservando el perímetro del templete. Se puede observar bastante bien la diferencia de ambos pavimentos por el cambio de color, material y sobre todo por el desgaste del original (*Fotografía nº 3. Vista de los pavimentos de diferentes épocas*).

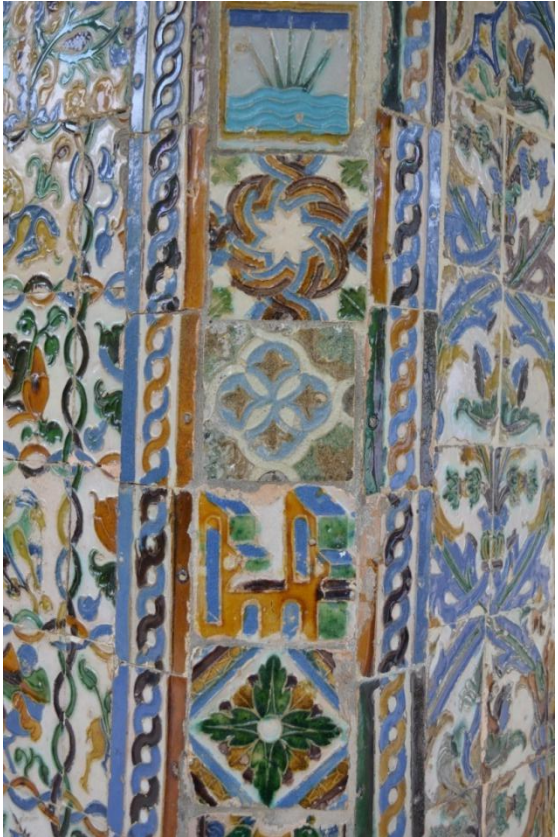
<p><i>Azulejos diferentes y que no se corresponden con el resto de la composición del Cenador de Carlos V. Podrían tratarse de una reposición moderna. Son del Siglo XVI y aparecen en los bancos que rodean al edificio, excepto el primero, que recuerda a los rayos de sol sobre el agua. Cada uno mide 12 x 12 centímetros.</i></p>

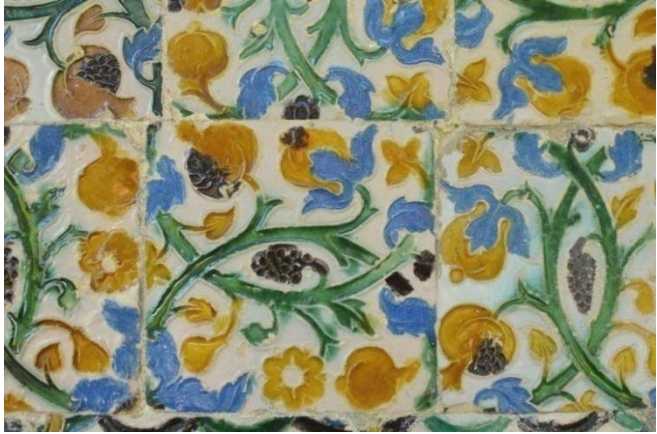
<p><i>Azulejos del alzado Norte. Vegetales. También podría tratarse de una reposición por no corresponderse al resto del paño. Miden 13 x 13 centímetros.</i></p>
--	---	---	--

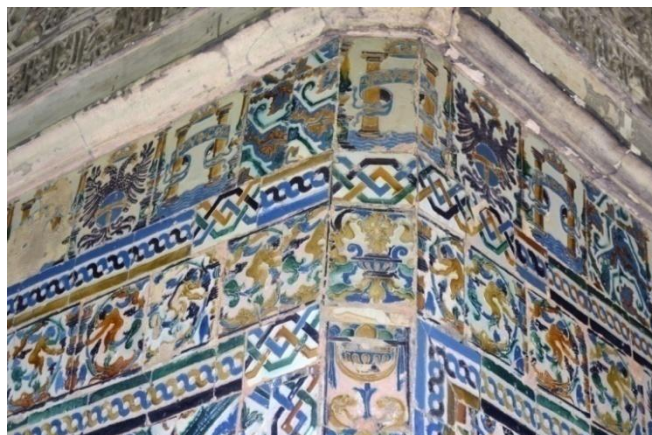
En esta esquina se ven dos azulejos muy diferentes en la franja heráldica. Lo más probable es que se trate de una reposición posterior. Además tampoco se corresponden las cenefas circulares con las de cuatro trazos geométricos. Miden, al igual que los heráldicos 23 x 17 centímetros.

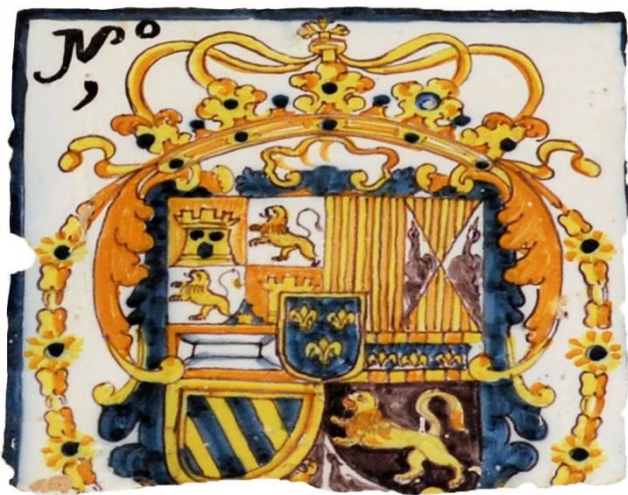
<p><i>Escudo de es del siglo XVIII, que representa el escudo Real de la Casa de Borbón rodeado por el Toisón de oro. Se encuentra en la franja superior del alzado Oeste. Es uno de los azulejos que señalizaba las casas, calles, manzanas, por la ordenación municipal que estableció Pablo de Olavide. Mide 23 x 17 centímetros aunque el azulejo entero medirá 28 x 21 centímetros.</i></p>
---	--	---	--

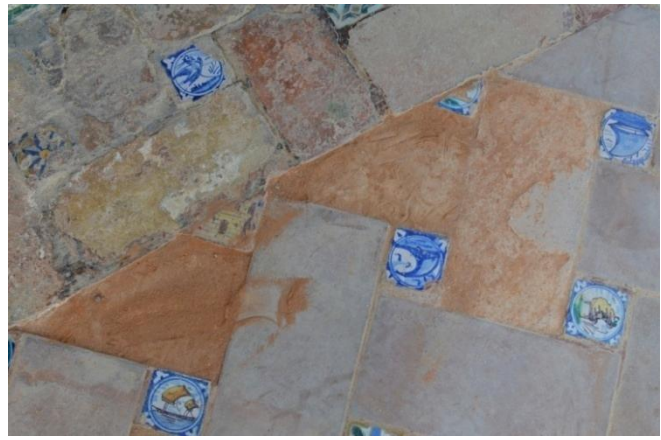
<p><i>En esta imagen, del pavimento, se aprecia la diferencia entre la parte moderna y la antigua. En ambas partes hay azulejos de tema único, azules con fondos blancos, de tipo holandés. Miden 7,5 x 7,5 centímetros.</i></p>
--	--	---	---

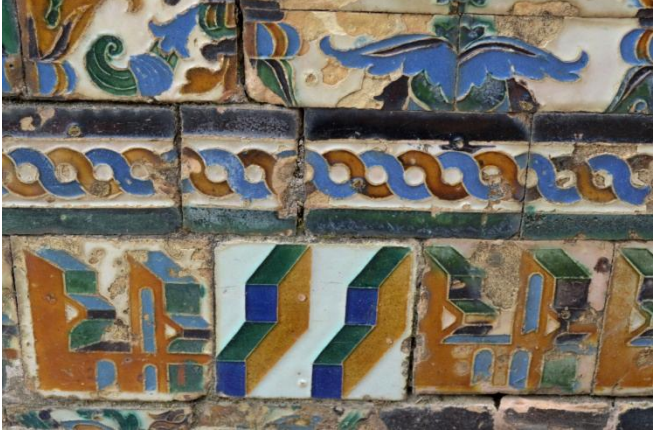
<p><i>Azulejo industrial en la franja inferior de castillos. Se encuentra en uno de los bancos.</i></p>

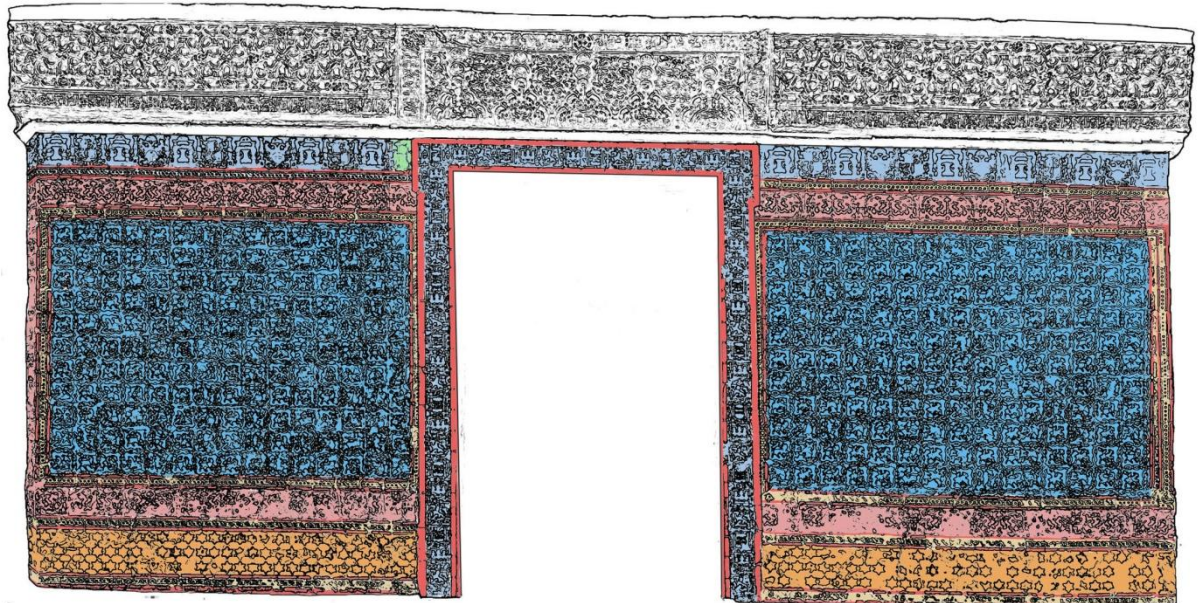
ALZADO SUR

REPOSICIÓN PINTADA A MANO

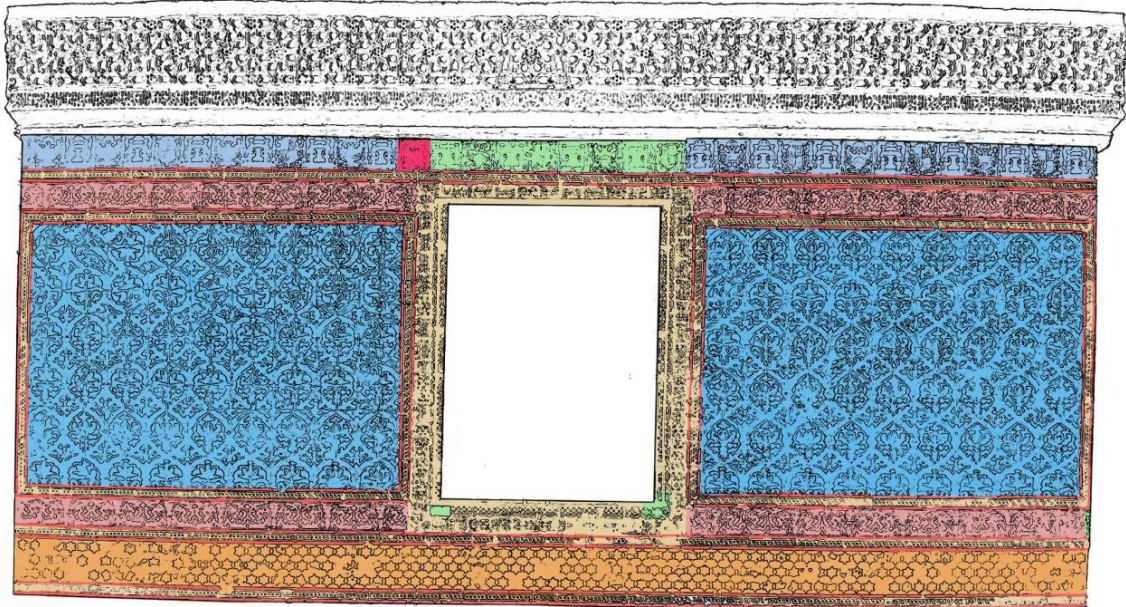
ALZADO OESTE

REPOSICIÓN PINTADA A MANO
