# EL MUSEO RESTAURA

## Frontal de altar con las santas Justa y Rufina, h. 1600

# PROCESO DE RESTAURACIÓN

RESTAURACIÓN OBRA: MIREYA ALBERT ASTOLFI  
ELENA MARTÍNEZ PIAZZA  
CARMEN RIEGO RUIZ

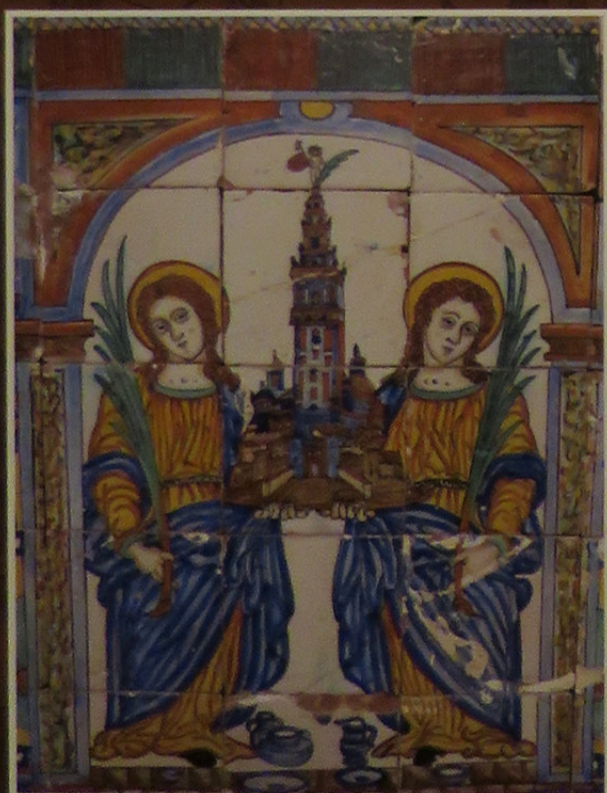
## ESTADO INICIAL

Había presencia de grietas y fisuras en los azulejos, piezas fragmentadas y mal pegadas con un adhesivo de gran dureza, así como pérdida del material de rejuntado o llagueado por zonas, dejando huecos muy evidentes entre los azulejos (9), suciedad superficial de contaminación atmosférica, depósitos adheridos de mortero, cal y silicona. En determinadas piezas la superficie vítrea estaba muy rayada y erosionada.
