CONSERVACIÓN-RESTAURACIÓN DE AZULEJERÍA INSTALACIÓN SOBRE NUEVO SOPORTE LIMPIEZA, ADHESIÓN Y REINTEGRACIÓN

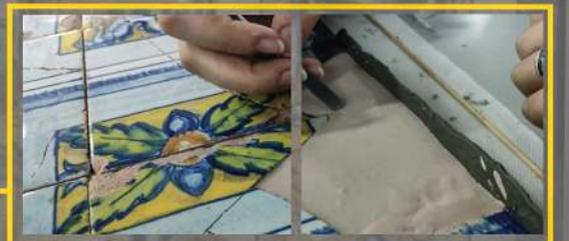
ASPECTO DEL PANEL DE AZULEJOS TRAS LA INTERVENCIÓN. SE ELIMINÓ EL RIESGO DE DETERIORO ESTRUCTURAL AL RETIRARSE EL ANTIGUO SOPORTE DE MADERA Y SER SUSTITUIDO POR OTRO INERTE Y LIGERO.

APLICACIÓN DE RESINA EPOXI TIXOTRÓPICA PARA LA ADHESIÓN DE PANEL DE NIDO DE ABEJA. REINTEGRACIÓN MATERICA.
