La cerámica aplicada en arquitectura: hacia una normalización de los criterios de intervención

Juan José Lupión Álvarez y María Arjonilla Álvarez

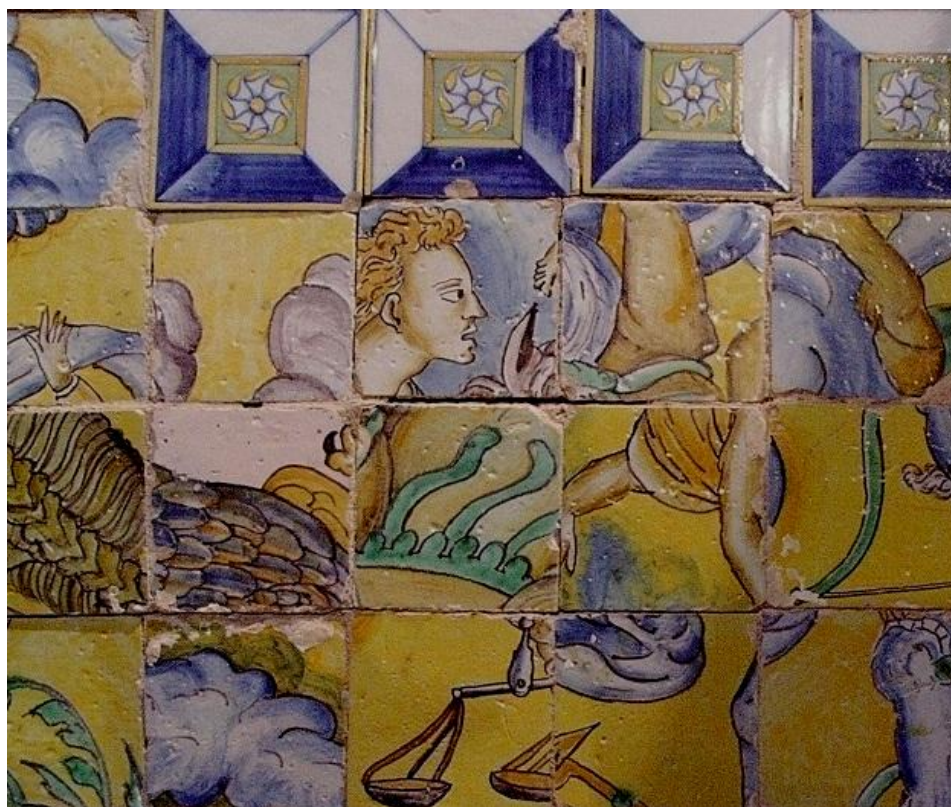
Figura 1. Panel cerámico desordenado en un frontal de altar. Iglesia del Convento de Madre de Dios, Sevilla (J.J. Lupión)

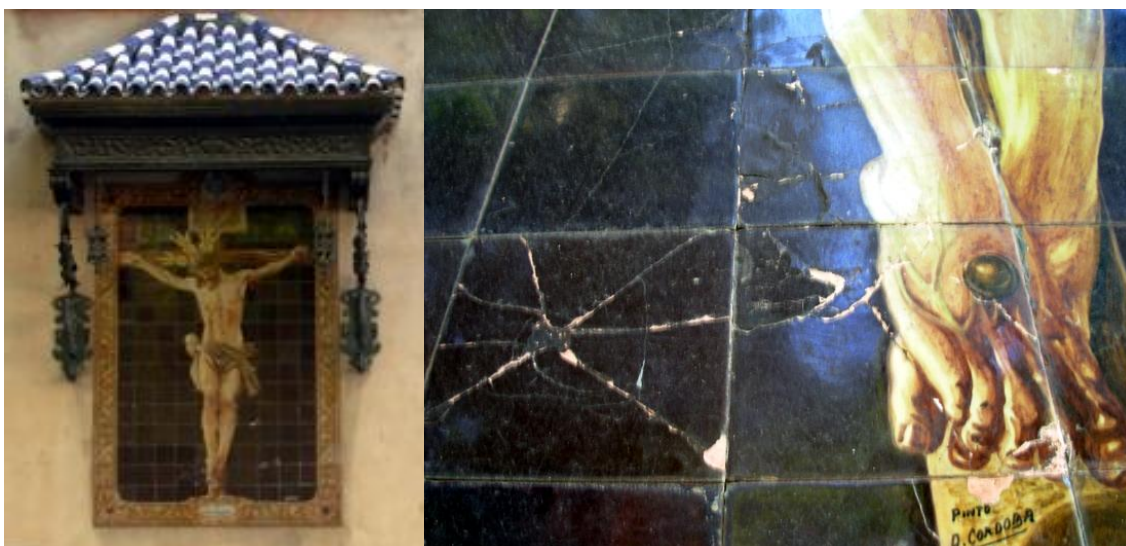
Figura 3. Actos de vandalismo, en un panel religioso. Iglesia de la Magdalena, Sevilla (J.J. Lupión).

Hemos de señalar también como grave agente de deterioro el vandalismo: la pérdida o sustracción de elementos es frecuente, debido a la facilidad con la que pueden extraerse las piezas cuando la degradación se produce en los morteros de sujeción. El expolio de la azulejería antigua en las reformas de inmuebles ha hecho que exista un mercado especializado en estos bienes.

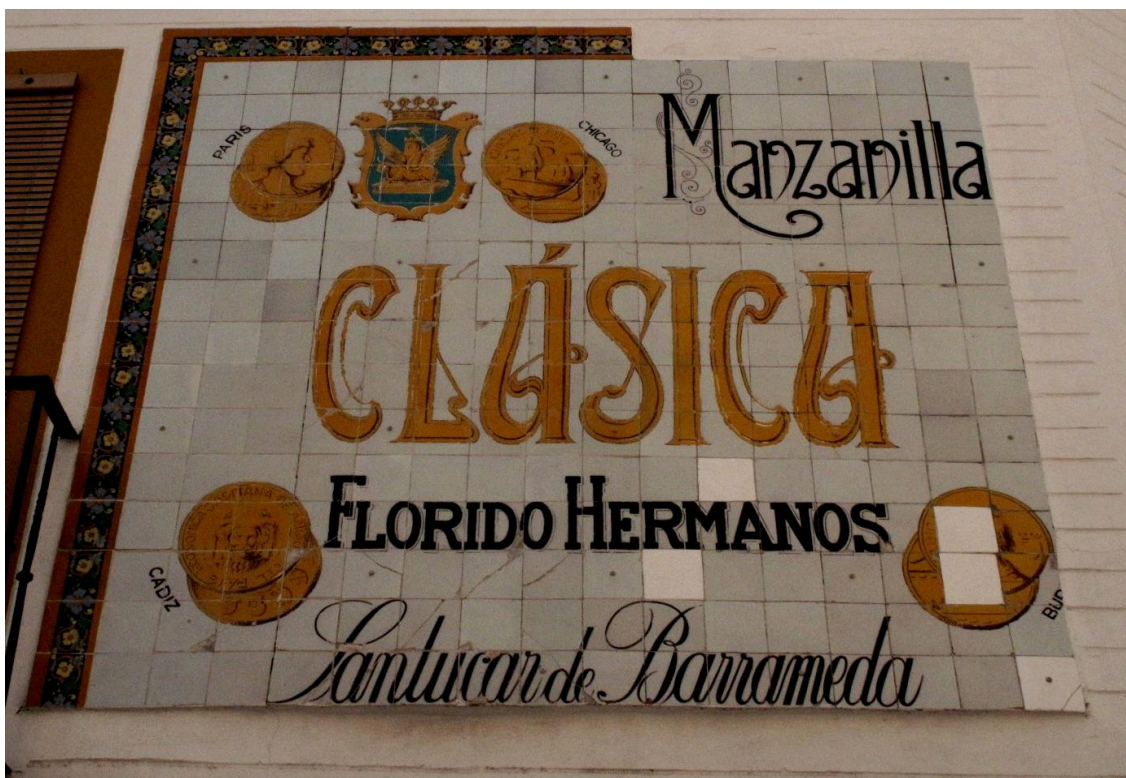
Figuras 4 y 5. Una misma forma de entender la reparación con piezas cerámicas sobre dos paños con distinta función: asiento de banco (Pza. de España, Sevilla) y zócalo publicitario (Pza. de Europa, Sevilla). (M. Arjonilla y J.J. Lupión).
